ANÁLISIS GEOMÉTRICO Y DE ESTABILIDAD DE UN DESLIZAMIENTO ROTACIONAL: EL MONTE HUNDIDO DE TUDELA

Inmaculada Gil Peña, Belén Leránoz Istúriz, Antonio M. Casas Sainz

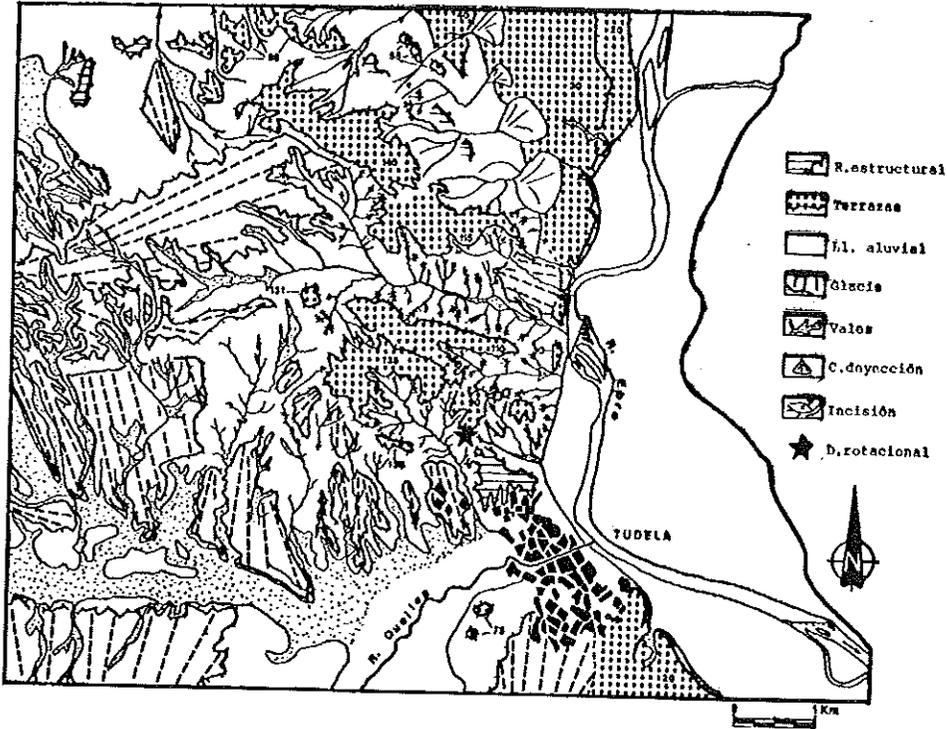
Fig. 1

Fig. 1.- Esquema geomorfológico del área donde se ubica el deslizamiento. Los números indican la altura en metros de los distintos niveles de terraza sobre el cauce actual del río Ebro.
