MEMORIA FINAL SOBRE LA RESTAURACIÓN DE LA ESCULTURA EN MADERA DE SAN FRANCISCO DE ASÍS, PERTENECIENTE A LA COLEGIATA DE OSUNA

JUAN LUIS COTO COBO
Restaurador

OBJETO: Escultura en madera tallada y policromada.
TEMA: San Francisco de Asís.
AUTOR: Juan Martínez Montañés. Siglo xvii.
DIMENSIONES: Alto 160 cm.
PROCEDENCIA: Colegiata de Stª. Mª. de la Asunción de Osuna (Sevilla).
RESTAURACIÓN: 12-II-2011 al 5-IX-2011.

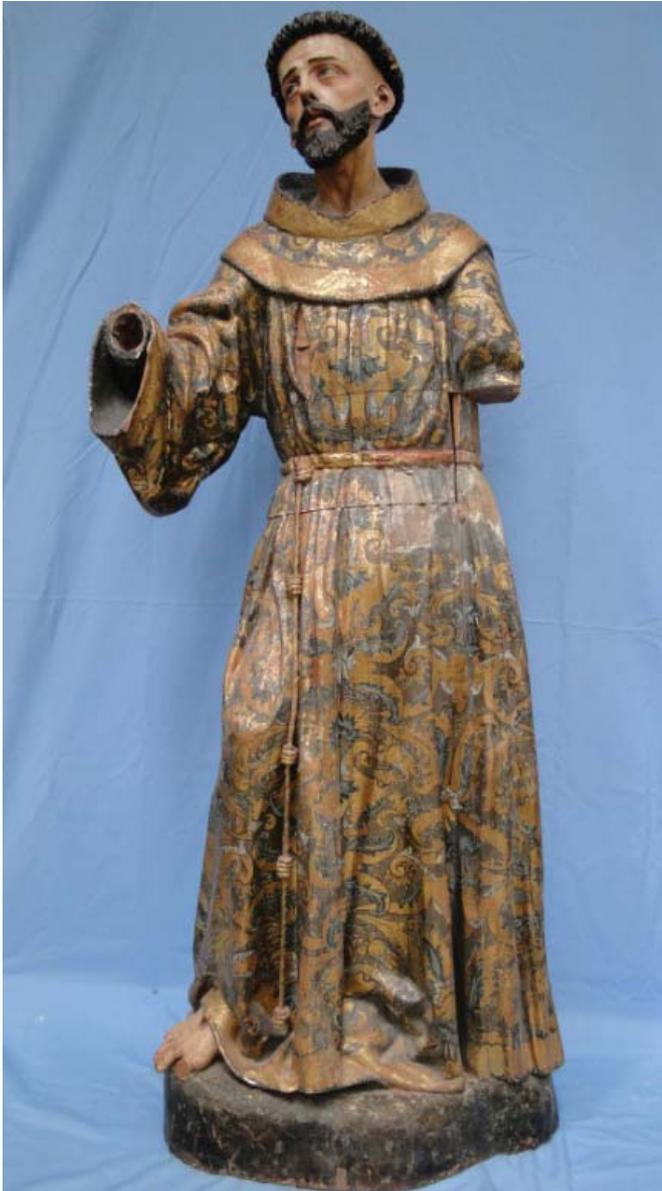
Nº.01

La imagen originalmente era de las llamadas de bulto redondo, es decir, que estaba tallada al completo. Posteriormente, en el siglo xviii sufrió una modificación que ha alterado tanto la proporciones como el aspecto original de la imagen, ya que fue seccionada a la altura del cíngulo (del cual aún conserva por el reverso, restos de la talla original), y se le añadió para alargar la figura, una pieza de madera de pino de 15 cm y otra pieza de 7 cm en el brazo izquierdo. También se le agregó una pieza de madera de 110 cm de largo, 14 cm de ancho y 11 cm de grosor, para formar el pliegue del lateral izquierdo. (fot. 01 a 04)
