## RESTAURACIÓN DE LAS PORTADAS NORTE Y OESTE DE LA IGLESIA COLEGIAL DE OSUNA

M<sup>a</sup> DEL MAR SÁNCHEZ CARRIÓN,  
Licenciada en Bellas Artes, experta en restauración.  
MIGUEL RANGEL PINEDA,  
Arquitecto.

La finalización de las obras de restauración realizadas sobre las portadas de la iglesia Colegial de Osuna viene a significar un paso más hacia la conclusión del proyecto de intervención integral sobre la colegiata y su entorno, devolviendo la vitalidad a un edificio en decadencia, que ofrecía un aspecto abandonado en disonancia con la riqueza y el buen mantenimiento de su interior.

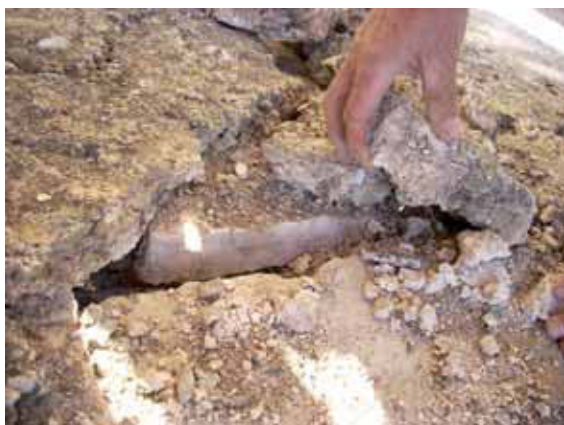
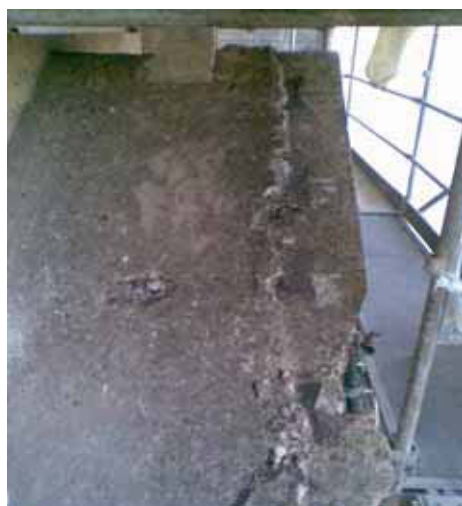
La reparación de la cubierta del frontón en la Portada del Sol, elimina una de las principales causas de alteración: filtración de lluvia. La presencia de agua es decisiva, ya que es un componente importante en las reacciones de alteración y sirve de solvente para una gran cantidad de especies químicas que interactúan con la obra. La intervención consiste en el saneo de la cubierta de capas posteriores a la construcción, llegando a los sillares originales comprobando el verdadero estado de conservación

El frontón, cubierto por un mortero que impedía constatar los daños reales de la estructura portante, está compuesto por distintos estratos de dovelas empotradas en el muro, hasta alcanzar su espesor total. Aparecen en el penúltimo nivel unas cajas de colas de milano vacías cuya función era unir las distintas piezas de sillar. Tras una intervención posterior se extraen y para ello parten las lajas del estrato anterior, reutilizando los bordes de las piezas partidas sosteniéndolas con nuevas colas de milano de hierro para evitar un posible deslizamiento, como consecuencia de la fuerte pendiente del frontón, y relleno el resto con sillares de piedra arenisca de cantera local, de menor peso y resistencia, tomados con mortero de cal.

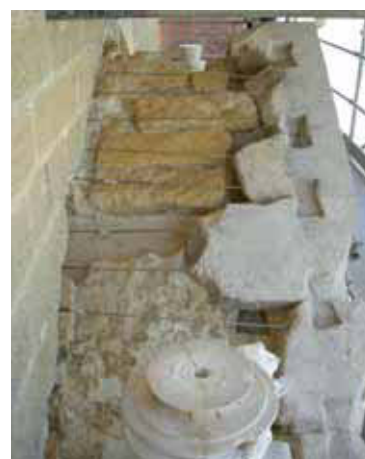
A consecuencia de la percolación de agua, el hierro de las colas de milano se oxida, aumentando de tamaño y por tanto provocando tensiones en la piedra que se traduce en la fractura y pérdida del material lapídeo. Por su ubicación estas llaves metálicas estaban aún más expuestas a la oxidación, lo que ha provocado cuantiosos e irreversibles daños en el borde del frontón.

Una vez limpia la cubierta y consolidada la piedra, se procede a la colocación de una estructura realizada a base de varillas de acero inoxidable, que arma el mortero frente a los esfuerzos de tracción y que a su vez anclará las piezas entre sí y al muro.

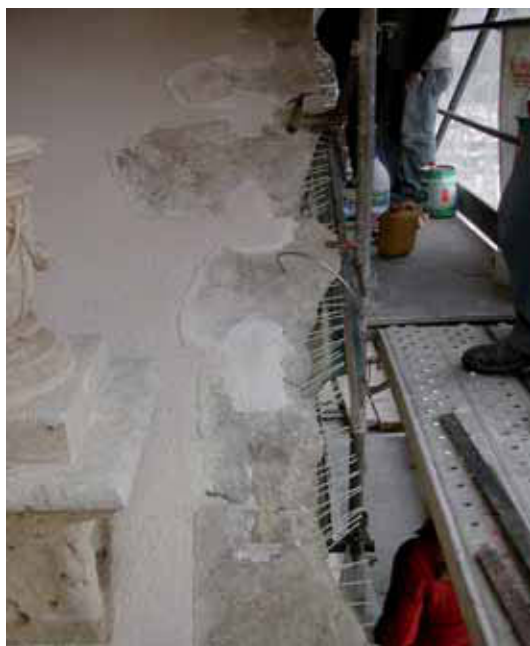
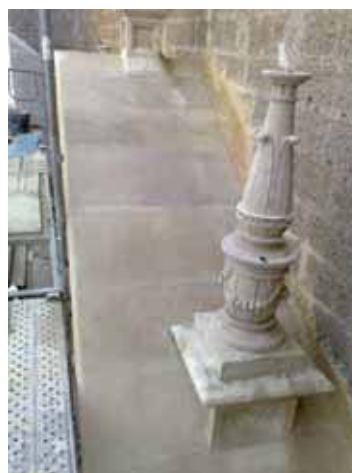
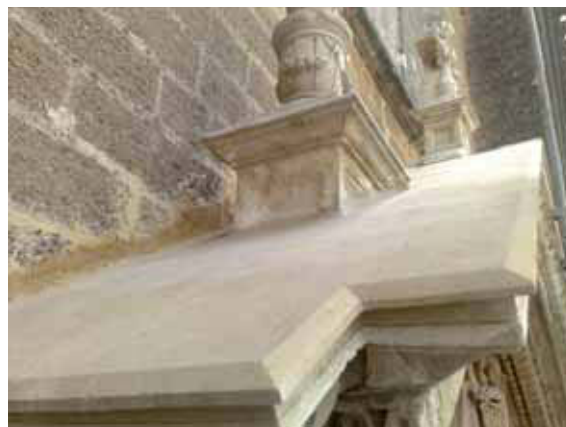
Seguidamente se rellena con mortero de cal hidráulica y árido de diferente granulometría, exento de sales. Esta operación de saneo nos ha permitido la corrección de la línea del frontón, rota por el deslizamiento de algunas piezas, como consecuencia de los daños estructurales que se habían producido en la portada.

Por último, para proteger la cubierta y dotar de mayor durabilidad a nuestra intervención, se opta por utilizar como material de sacrificio unas placas de piedra (calcarenita bioclástica) de tres cm de espesor, similar al original en características y color, recibidas con mortero de cal hidráulica. El despiece de las placas se corresponde con el de las piezas que conforman el original, realizando un canal en la cara inferior de la corona de la cornisa, goterón, con el fin de que el agua de lluvia no corra por el sofito.

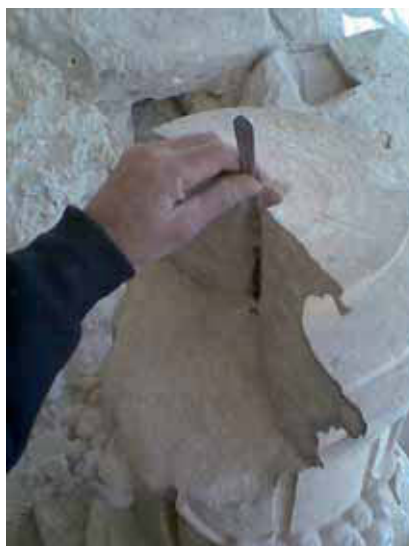
El resultado más espectacular de la limpieza y reintegración efectuada sobre la Portada del Sol se obtuvo en los elementos más dañados: frontón, tímpano y cuerpo inferior.

La intervención sobre la cubierta del frontón nos obligó al desmontaje de los dos flameros y la cruz que rematan la portada, hecho que nos permitió constatar su verdadero estado de conservación y comprobar que los pernos de hierro que unían las piezas de los flameros estaban oxidados, provocando en uno de ellos una fractura longitudinal con riesgo de desprendimiento. Los pernos de hierro fueron sustituidos por otros de acero inoxidable, con el mismo tamaño que los originales y cosidas las piezas fragmentadas con varillas de acero inoxidable ancladas con resina epoxídica. En cuanto a la cruz, las diferentes piezas que conformaban toda la estructura, se asentaban las unas sobre las otras, recogidas únicamente con un mortero de cal completamente disgregado, por lo que el anclaje de cada una de las piezas se realizó con un sistema machihembrado de acero inoxidable, recibida cada pieza con un nuevo mortero de cal asegurándose la estabilidad de todo el conjunto.

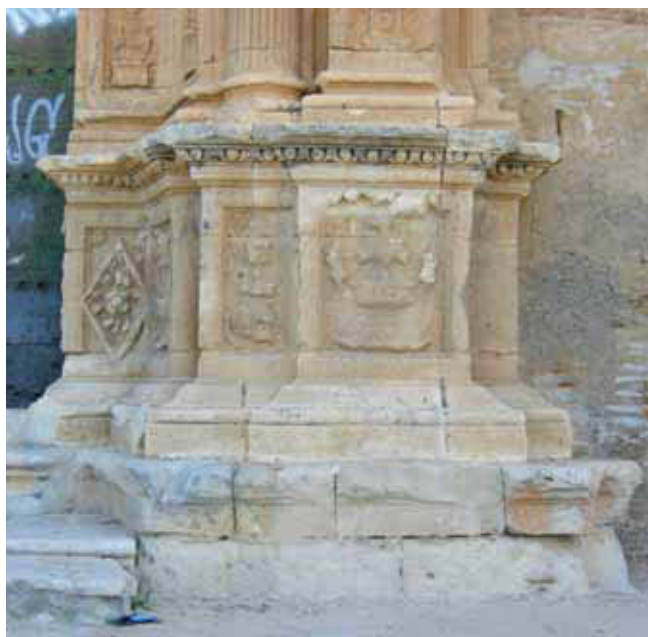
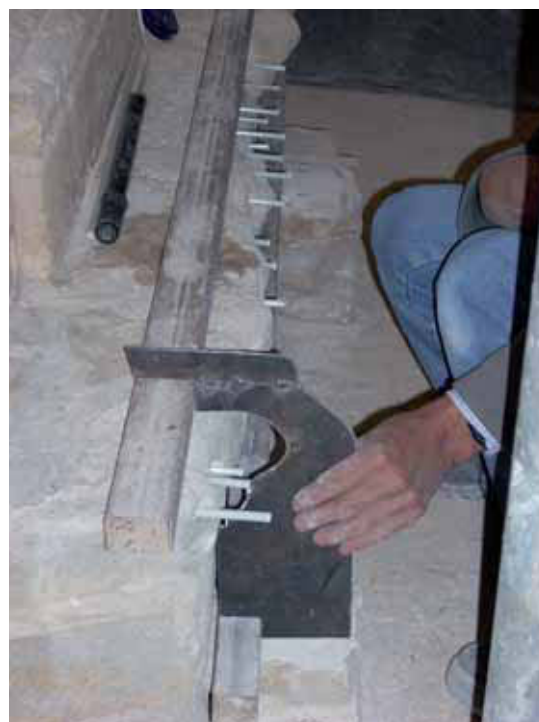
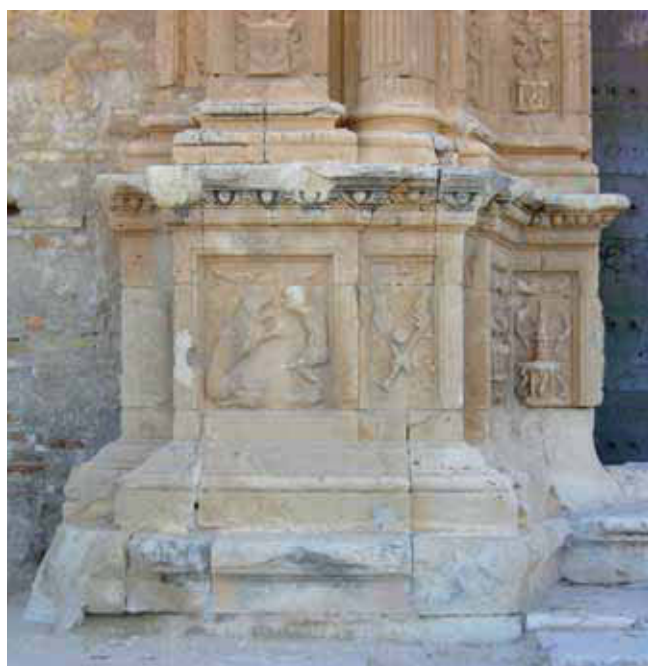
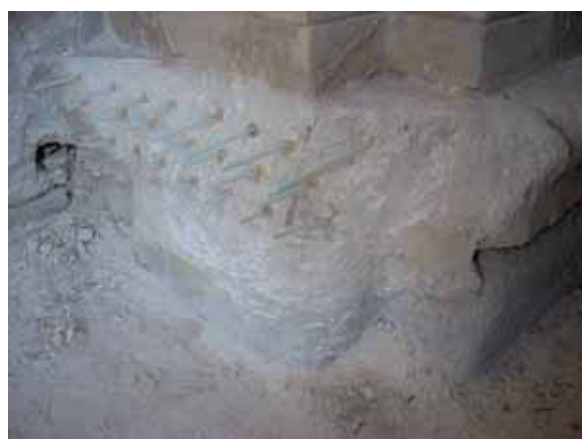
Para finalizar nuestra intervención sobre la Portada del Sol restaba el cuerpo inferior, una de las áreas más castigadas por motivos hidráulicos: falta de pavimentación y mayor dificultad de evacuación de las aguas, contribuyendo a la aceleración de los daños y provocando zonas arenizadas. De otro lado, cabe resaltar la arenización muy localizada de algunos sillares, cuya alteración no correspondía a motivos hidráulicos, sino a las características intrínsecas de la piedra. La alterabilidad de la piedra no depende sólo de su composición química, sino también de las formas cristalinas que los compuestos adoptan, algunas alteraciones residen en la conversión de unos minerales en otros (sin cambios en su composición química), incluso la anisotropía de los cristales, dependiendo de la orientación, provocan alteraciones y

sus características petrofísicas determinarían en gran medida la alterabilidad del material. Estos sillares, junto a las filtraciones de agua de lluvia y la fuerte acción eólica, son catalizadores de ataques biológicos que dan lugar a una piedra arenizada y meteorizada, presentándose las alteraciones de un modo aislado con respecto al resto de sillares en mejor estado de conservación.

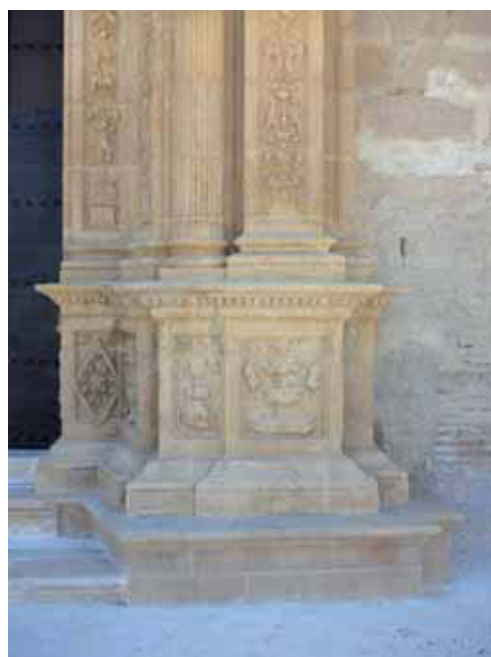
Otra alteración, no menos importante que ha provocado graves daños ha sido la acción del hombre que, con la falta de preservación de un lado, y los constantes actos vandálicos de otro, ha llevado a la portada a un estado deplorable. Por todas estas razones, necesitábamos un material para las reintegraciones volumétricas que ofreciera mayor resistencia y dureza para una zona que, por su fácil accesibilidad, está menos protegida, optando por un mortero sintético óptimo para exteriores, de gran dureza y mayor resistencia, que el tradicional de cal.

En el cuerpo inferior se ha prestado especial atención al armado de las reintegraciones volumétricas mediante varillas de fibra de vidrio ancladas a la piedra con resina epoxídica, a fin de dotar de la mayor resistencia posible a los morteros. Se han utilizado terrajas para obtener las formas de las molduras de los sillares con absoluta precisión.

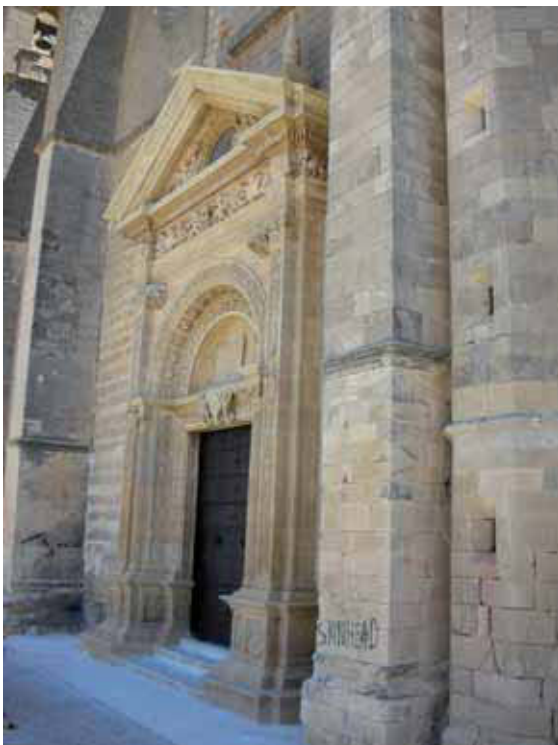
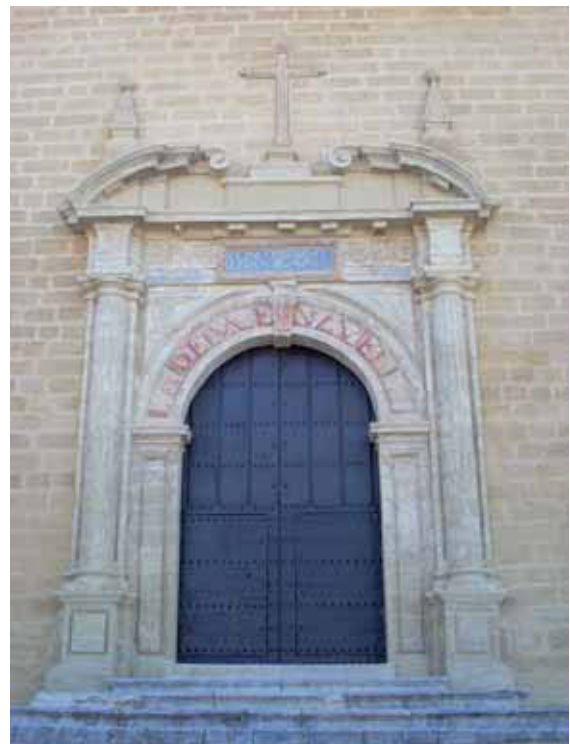
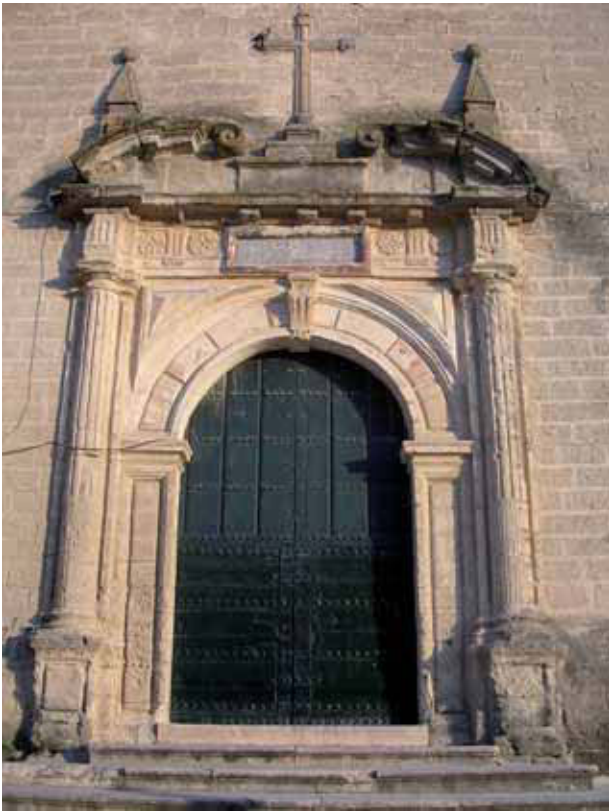
En la portada de la Cuesta, fachada norte, al igual que en la portada del Sol, los tratamientos de limpieza y reintegración han sido los más significativos. El primero, porque nos ha permitido recuperar inscripciones originales, ocultas por una capa de cal que cubría casi en su totalidad el cuerpo superior, y que arrojan datos sobre la fecha de terminación de esta portada: “ACABOSE AÑO 162? SIENDO MAIORE...” en las molduras del entablamento y “FCO DE VALENZUELA” sobre las dovelas del arco de medio punto, y el segundo porque le ha devuelto el reconocimiento formal y su esplendor perdido a la portada.

Tras la restauración se recuperó el volumen original que enmarcaba la cartela, oculta por un mortero de yeso toscamente coloreado y la inscripción “*Concebida Sin Pecado Original*” legible gracias al trabajo minucioso con la técnica del *regattino*. La reintegración del volumen se realizó con mortero de cal aérea y pigmento mineral en masa.

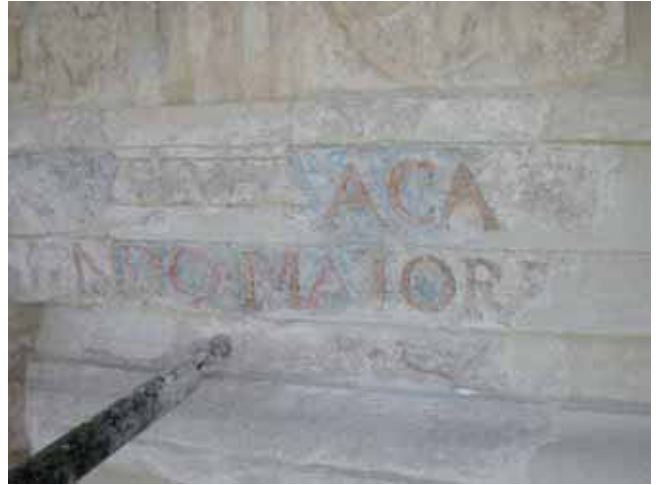
Aún siendo las reintegraciones cromáticas el efecto más llamativo en la intervención sobre esta portada, es fundamental resaltar los trabajos de consolidación, menos espectaculares, pero fundamentales para la arquitectura de la portada. Al desposeer la portada del recubrimiento que la ocultaba, las sensaciones fueron contrapuestas. De un lado se comienza a intuir la decoración pictórica, provocándonos una gran satisfacción, y de otro se toma conciencia del gran deterioro que ha sufrido la portada con el transcurrir de los años. Precisamente la magnitud de estos daños provoca, en un momento determinado, la decisión de recubrirla en su totalidad.

Los daños más significativos han sido dos grandes fracturas en ambos hombros del arco de la puerta, decorados con puntas de diamante totalmente deshechas. El origen de estos daños es desconocido, pues poco o nada se conoce de la historia de este edificio en cuanto a su construcción e intervenciones posteriores. Si bien, estas fracturas pudieron ser causadas por el fuerte movimiento que debió provocar el gran terremoto de Lisboa. Aunque no es más que una hipótesis, nos basamos en los daños que dicho terremoto provocó a la torre del templo, que sí están descritos históricamente. Además, el acople de la portada a los muros de la Colegiata, era bastante rudimentario. Cuando fue realizada, en la segunda década del siglo xvii, o bien no existía puerta en esta fachada, o bien era de otras dimensiones. El resultado fue que el hueco practicado al muro para insertar la portada era aproximadamente un metro superior al ancho de la misma, rellenándose de escombros el espacio entre ambos, lo que dejaba la portada completamente suelta y vulnerable ante cualquier movimiento.

Afortunadamente todo ha quedado resuelto, puesto que las fracturas han quedado convenientemente selladas, utilizando el criterio diferenciador del bajo relieve en los volúmenes reintegrados, y el hueco existente entre la portada y el muro se ha rellenado con sillares de piedra arenisca, exactamente iguales a los utilizados en las fábricas originales. Lo que asegura la traba entre ambos elementos y la estabilidad estructural de la portada para un largo futuro.
