RESTAURACIÓN DEL RETABLO MAYOR DE LA ERMITA DE SAN ARCADIO DE OSUNA

Arte & Restauración¹

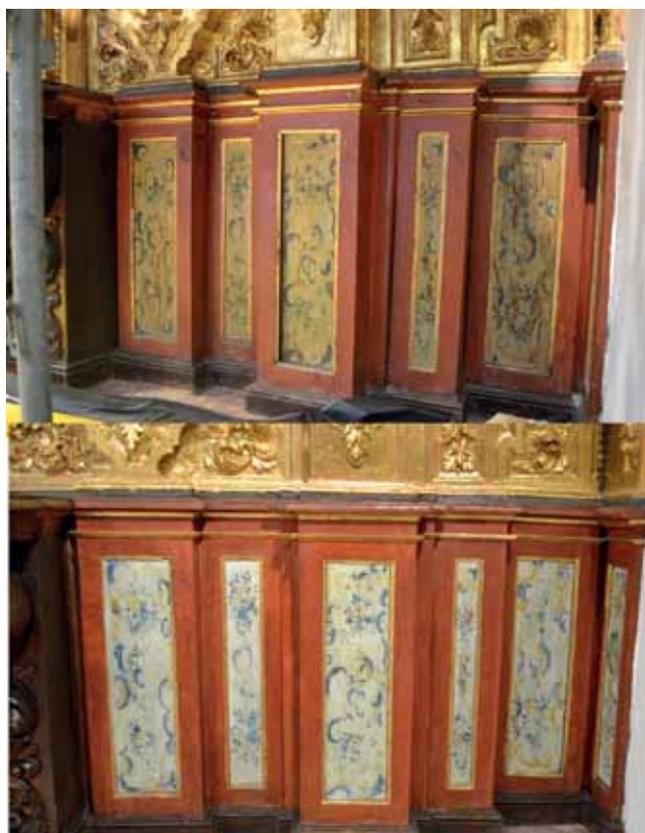
SELLADO DE GRIETAS.

Tras estos tratamientos iniciales se comenzó a enchuletar y rellenar todas aquellas fisuras, grietas, fracturas y separaciones que presentaban los diferentes elementos. De este modo, poco a poco se fue dotando a todas las piezas que presentaban problemas de mayor fuerza estructural. Una vez la estructura había recuperado su fuerza, se continuó con la limpieza físico-química tanto de los dorados como de las policromías de las imágenes.
