URBANIZACIÓN, INFRAESTRUCTURAS Y RIESGOS NATURALES EN LA PERIFERIA MONTAÑOSA DE LA CIUDAD DE MÁLAGA. EL CASO DEL MONTE SAN ANTÓN.

MATÍAS MÉRIDA RODRÍGUEZ
M^a JESÚS PERLES ROSELLÓ
RAFAEL BLANCO SEPÚLVEDA

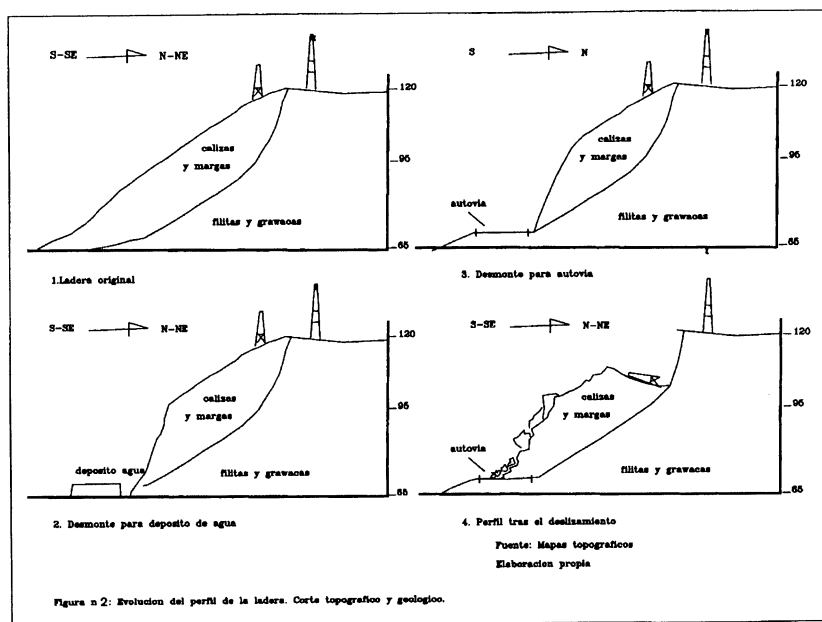
Analizando en primer lugar las características fisiográficas de la ladera en la que se produce el deslizamiento, hay que señalar como factor de riesgo que se trataba de una ladera orientada a solana (orientación sur/suroeste), de perfil convexo (ver fig. n° 2), con una cumbre amplia (cota máxima: 118 m.), en torno a la que se extiende un tramo de pendiente poco acusada que marca un perfil ligeramente convexo, tras el que se sitúa un tramo de pendiente

más acentuada que discurre desde los 105 hasta los 75 m, y un último rellano en su base (desde los 75 a los 60 m) en el que la pendiente se hacía más suave. La pendiente media de la ladera se situaba en el 31,6 %, con una inclinación media por tanto de 17°. El desnivel total de la ladera era de 43 m. y la longitud real de la misma, 142.6 m. Tanto la forma convexa natural de la ladera, la orientación a solana (acentuación de las tensiones húmedo-seco del material), como el propio grado de pendiente y desnivel constituyen en si mismo factores asociables a la inestabilidad.

Con posterioridad, asociado a los trabajos para la construcción de la autovía, se produce un segundo desmonte para la construcción de un talud que secciona en este caso la base de la ladera en su sector sur/suroeste (ver fig. nº 2), induciendo directamente la desestabilización. El talud, de mayores dimensiones que el anterior, flanqueaba la autovía a lo largo de 181 m., con una pared de elevada pendiente (85.7% de pendiente, 40° 22' de inclinación) que salvaba un desnivel de 30 m en su punto más alto (desde los 70 hasta los 100 m.) con una longitud real aproximada de 46 m. No presentaba ningún tipo de reforzamiento especial.
