TRATAMIENTOS DE CONSERVACIÓN Y RESTAURACIÓN DEL PASADOR IBERORROMANO PROCEDENTE DE MELILLA

MORFOLOGÍA:	Pasador Iberorromano.
N ° DE REGISTRO:	ML / PV / 00 / UE1 / 80.
MATERIAL:	Bronce.
YACIMIENTO:	Plaza Veedor, Melilla la Vieja.
PROCEDENCIA:	Melilla.

Amaya Martínez Felices.
 Licenciada en Bellas Artes
 Especialidad Restauración.

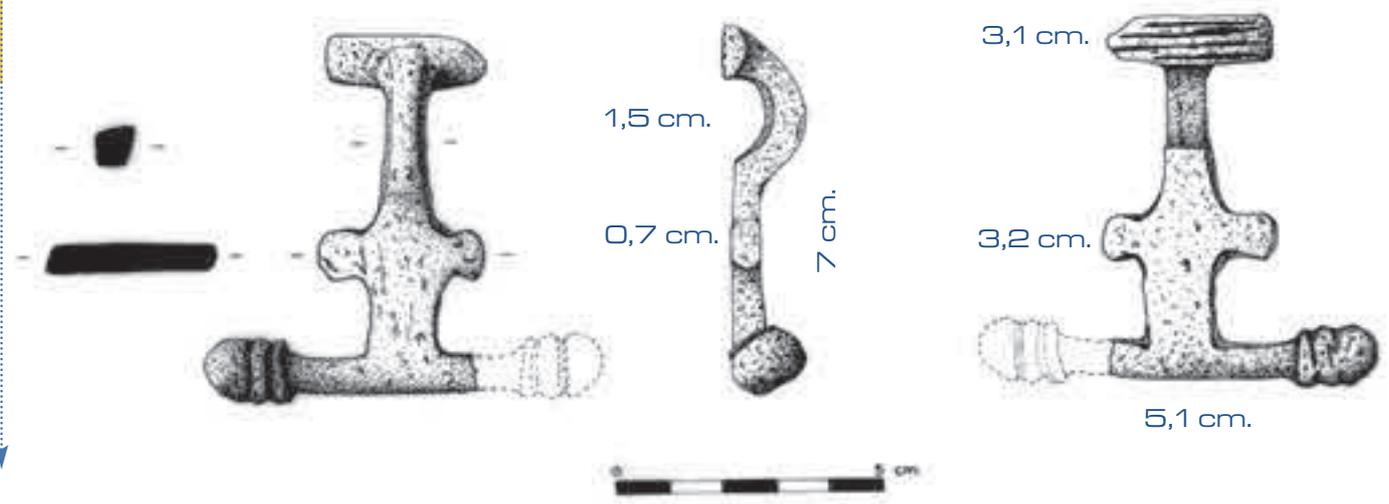
Descripción formal del pasador

Pasador en forma de "T", pieza de bronce de 7 cm de altura con un vástago superior de 5'1 cm, con leve curvatura hacia la mitad del mismo y rematado en sus extremos con dos borlones de doble incisión en la base de unión al vástago.
