Noticias sobre los trabajos de consolidación de la Torre de los Maderos de Tarifa

Este artículo tiene como objeto dar noticia y descripción de las obras de consolidación urgentes acometidas en el tramo meridional de las murallas de Tarifa, centradas en la torre de flanqueo del ángulo sureste del recinto de la Aljaranda, conocida como de los Maderos, de los Saavedra o de las Comedias (Imagen 1). Las obras fueron encargadas por la Delegación de Cultura de la Junta de Andalucía en Cádiz en diciembre de 2005, siendo finalizadas en abril de 2006 bajo la dirección principal del Jefe de Servicio de Bienes Culturales y los arquitectos Pedro Gurriarán Daza y Salvador García Villalobos de la empresa Yamur. Arquitectura y Arqueología S.L. (3).

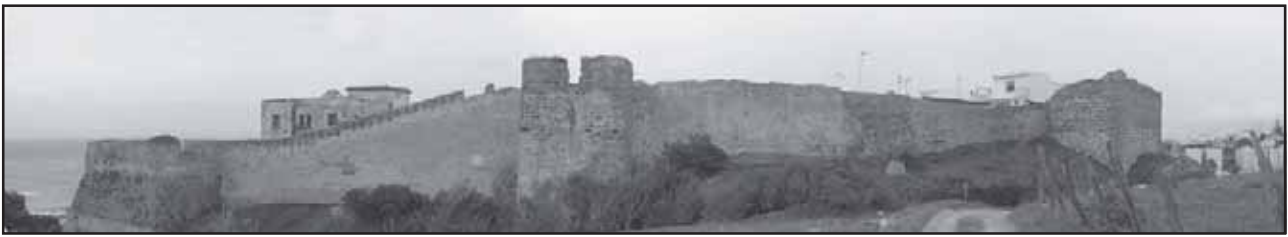
Imagen 2.- Frente oriental del recinto de la Aljaranda. La Torre de los Maderos es la situada a la izquierda (vértice sureste).

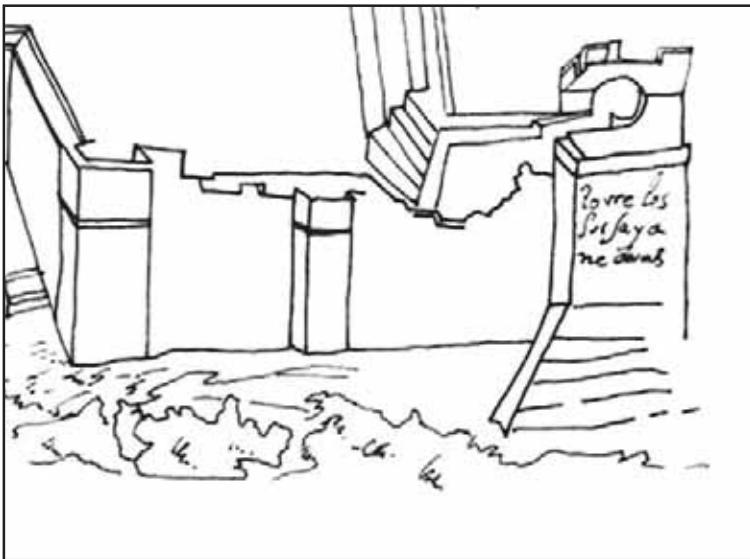
Imagen 4. Dibujo de la torre en el plano de Andrés de Castillejos de 1611, donde aparece referida como *de los Sayavedra*.

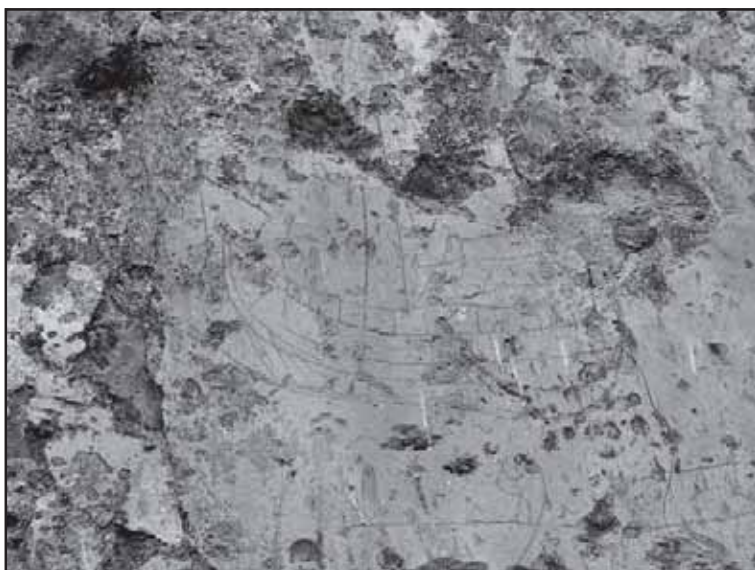
se mejor se mantiene vienen a ser, curiosamente, los tramos bajos del alambor; en concreto, la zona del frente oriental conserva una serie de elementos gliptográficos* de gran interés, con varios dibujos esgrafiados entre los que destacan varios navíos de vela (Imagen 5). Por último, señalar que la misma cobertura de argamasa parece servir de protección a la parte superior de las troneras.

Imagen 5.- Detalle de los restos gliptográficos situados en la base oriental de la torre.
