INTERVENCIÓN EN LA TORRE DE LOS ENCISO

María del Carmen Ruiz Fernández / Encarnación López Martín
Arquitecta / Arquitecta Técnica

RESUMEN: La Torre de los Enciso es una torre-fuerte que data de la primera mitad del siglo XVI. Tras un prolongado abandono se hallaba en estado de ruina. En 1999, la Junta de Andalucía acometió una Obra de Emergencia con la que se ha logrado atajar el avanzado deterioro y recuperar este elemento de indudable valor histórico. No obstante, es necesaria una segunda fase que permita poner en uso el edificio, lo cual facilitará su difusión y evitará que vuelva a caer en el olvido.

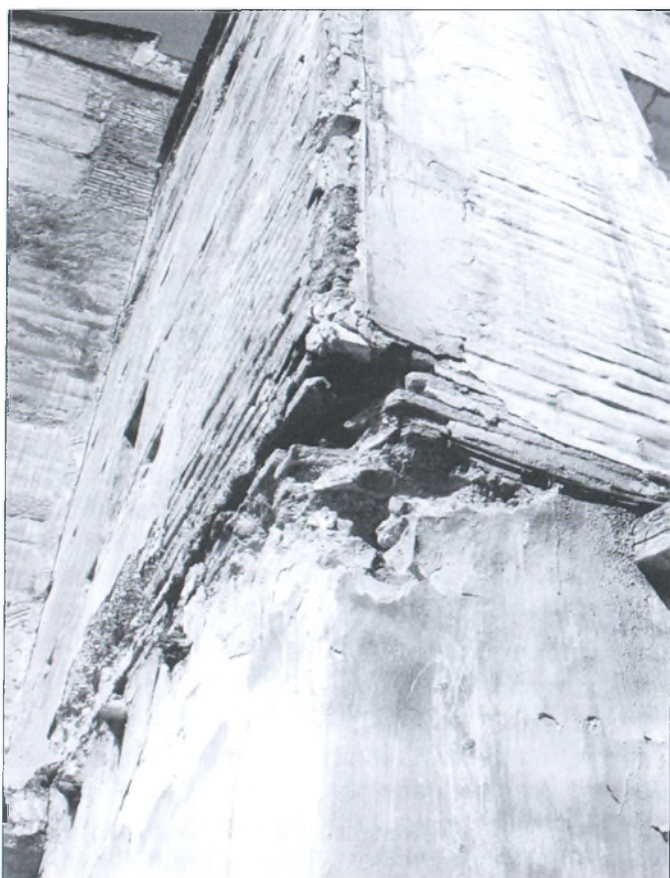
Foto 2

Los tirantes, en las zonas más expuestas como son las esquinas, presentan importantes pérdidas de material, por lo que el conjunto de las hiladas de ladrillo pierde el efecto de *zunchado* sobre los muros (foto 2). En la foto también se aprecian los *revestimientos* posteriores que le fueron aplicados y la pintura a la cal en la parte baja.

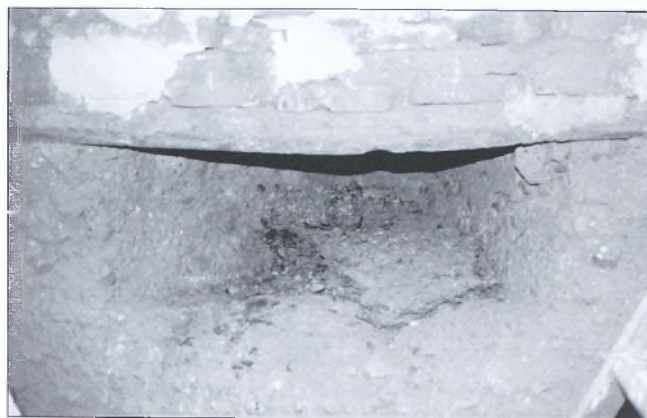
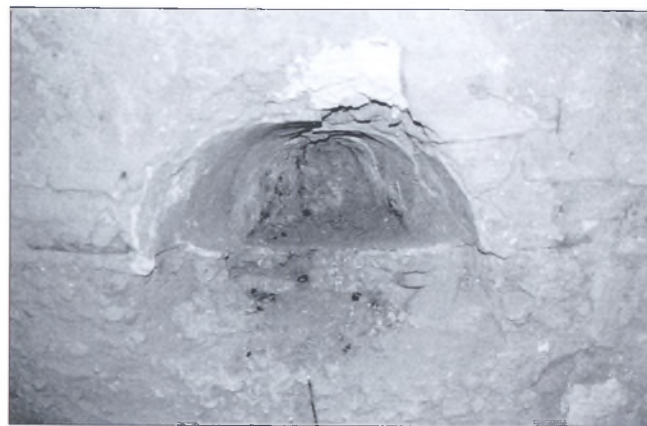
Foto 25

Aparecieron en los muros de planta segunda tres huecos a modo de hornacinas, practicados a unos 70 cm del suelo (fotos 25 y 26). Por la forma abocinada e inclinada hacia el exterior parece que su función pudo ser defensiva, aunque este tipo de

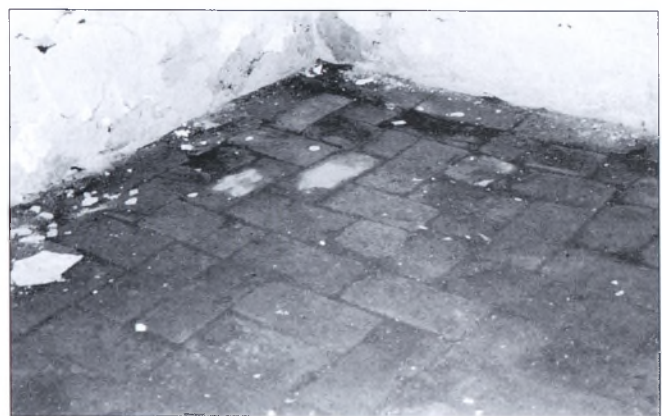
Foto 34

En planta baja apareció un acabado realizado con ladrillo macizo, dispuesto en espiga, pero con variaciones, lo que inducía a pensar que hubiese sido objeto de reparaciones. En el perímetro existía una hilada de ladrillo a soga (foto 34).

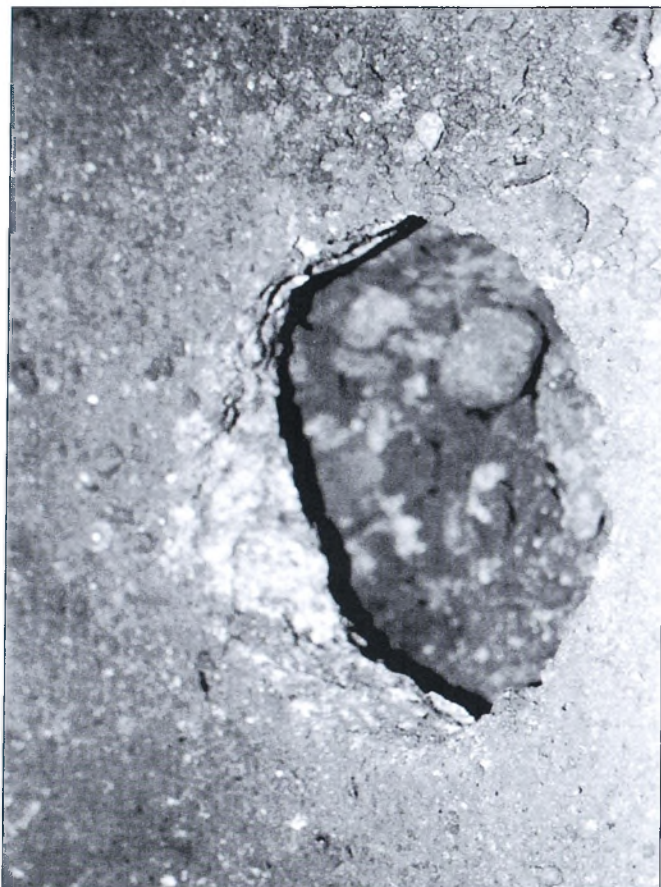
Foto 35

el levantado de los adoquines existentes para intentar la reposición con los mismos, lo cual no fue viable. A 35 cm del nivel inicial apareció una solera realizada con mortero de cal sobre encachado (foto 35). Se decidió no destruirla y realizar el suelo a partir de ese nivel, bajando hasta los 50 cm que se deseaba sólo en el espacio a ocupar por la cimentación de la escalera. El suelo se realizó sobre 15
