INFORME FINAL DEL PROCESO DE INTERVENCIÓN DE LA VENERADA IMAGEN DE NUESTRA SEÑORA LA SANTÍSIMA VIRGEN DE GÁDOR, PATRONA DE BERJA

*Francisco Miguel Marín Cruces
Restaurador de Obras de Arte
Colegiado nº 1.075*

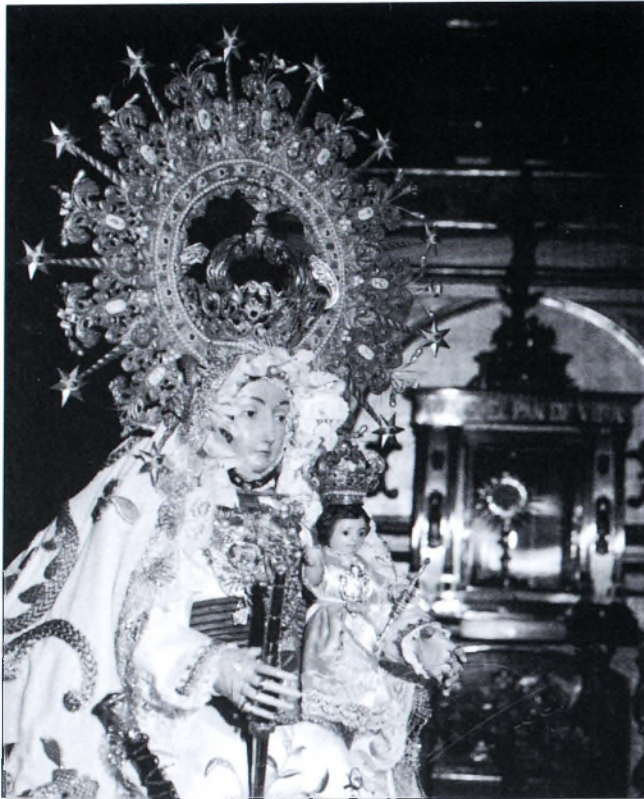
Imagen de la Virgen en la década de los 80, antes de las dos restauraciones (las manos son las originales de Espinosa Cuadros).

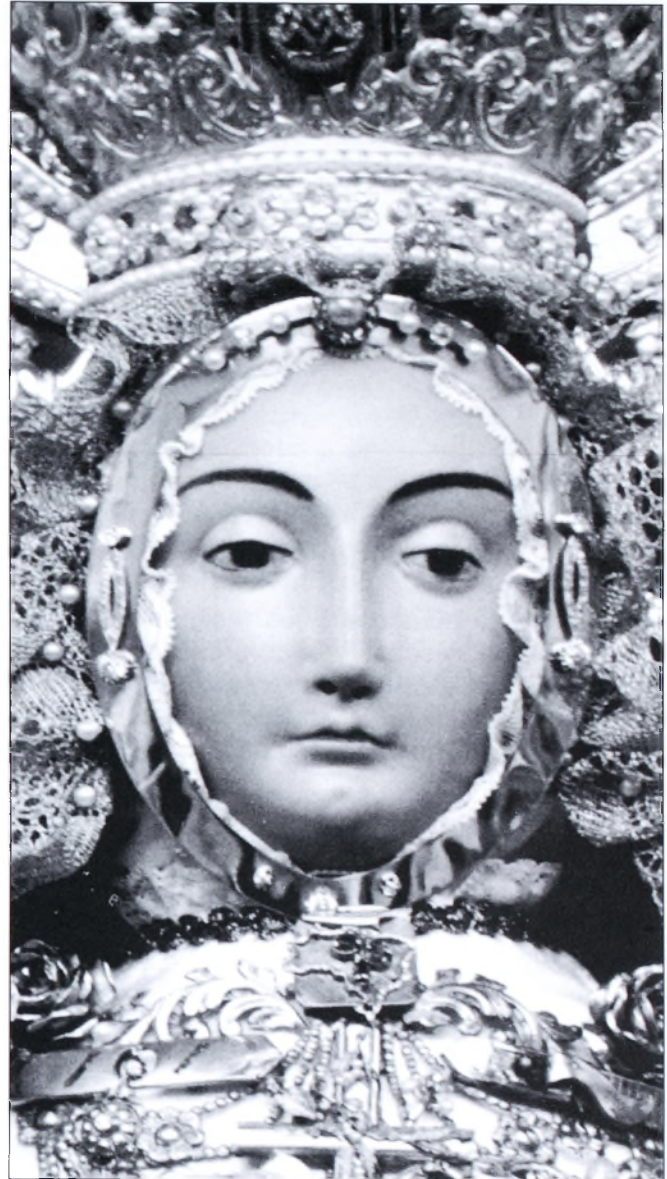
La Virgen de Gádor en septiembre de 2001, tras la última restauración.
