La fachada principal del Palacio Episcopal de Murcia: un caso singular de pintura mural al exterior y de problemática conservación

VICTORIA SANTIAGO GODOS

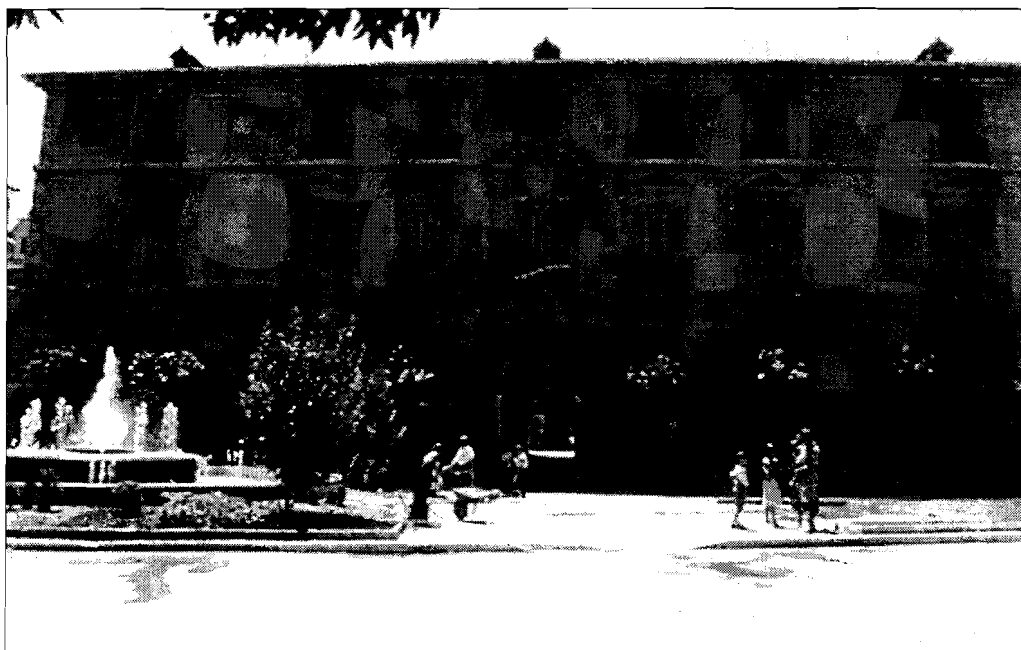
Lám. 5. - Vista general actual de la fachada principal del Palacio Episcopal de Murcia.

modificaciones en su paramento, ya que se alteró el proyecto inicial respecto a las entradas de acceso al edificio por este lado y se cambió la idea primitiva de varias puertas, por un único ingreso central en eje con el del lado sur, lo que sin duda modificó la estructura muraria original y quizá condicionó en esta fachada un revoco final (lám. 5), diferente del ladrillo visto de los otros tres alzados⁶.

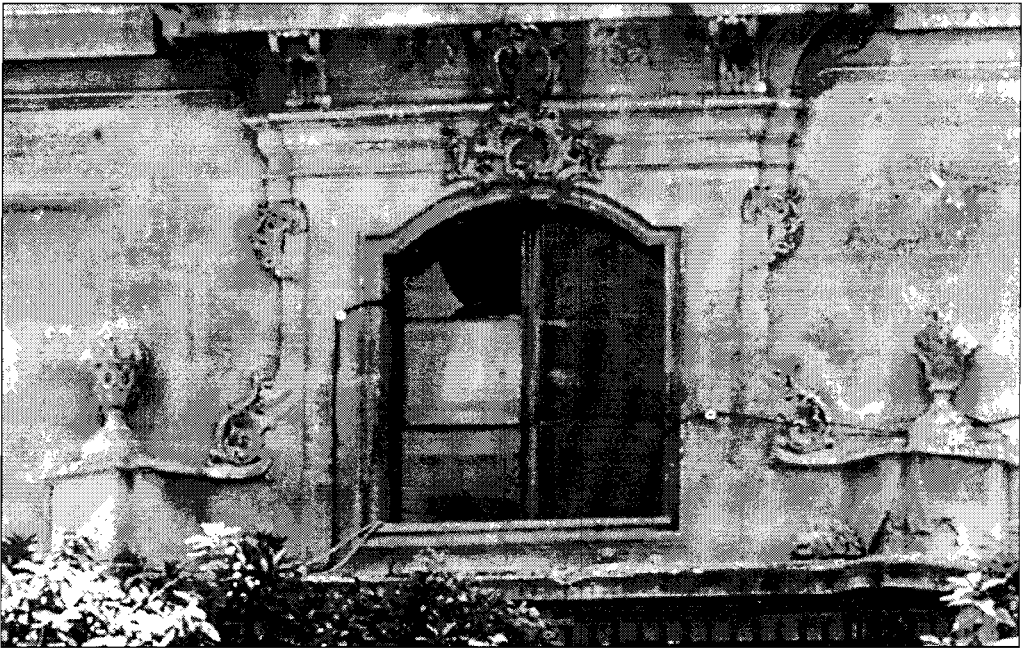
Lárn. 9. - Vista de la ventana real a la izquierda de la fachada del Palacio Episcopal de Murcia.
