CAPITE VELATO DE LA CALLE ADARVE, CARTAGENA. PROCESO DE RESTAURACIÓN

M^A ISABEL GARCÍA-GALÁN RUIZ
EVA M^A MENDIOLA TEBAR

Resumen

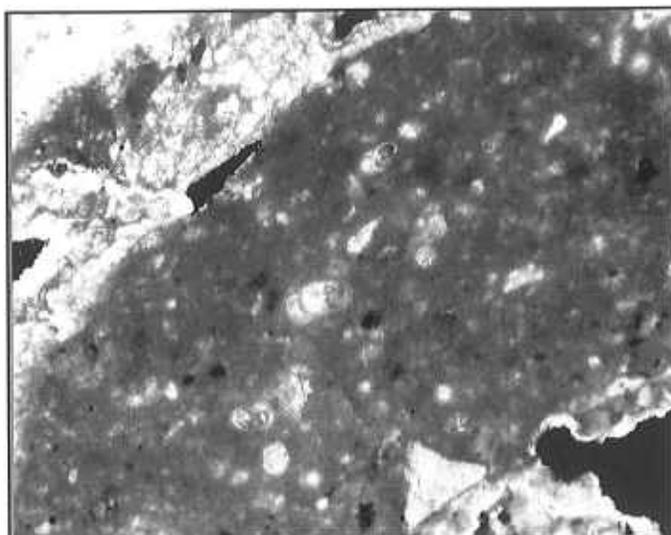
Lámina 10. Detalle de las muestras analizadas.

Materiales identificados	
Restos de mortero encontrados en el hueco donde debió estar la cabeza	yeso
Concreción hallada en el hueco donde estar el brazo derecho	El mortero identificado corresponde a una matriz de calcita, muy escasa, con un esqueleto muy heterogéneo compuesto por fragmentos de cerámicas rojas, rocas metamórficas, granos de calizas, cuarzos, micas, fragmentos de fósiles, partículas de carbón y granos de morteros de cal
Muestra de puntos negros que cubren la pieza	Según los resultados obtenidos, la muestra analizada presenta escasa contaminación fúngica y bacteriana deteriorante para el soporte. Asimismo, no evidencia actividad fúngico-bacteriana significativa.
	Con respecto a los valores correspondientes a estos análisis de biodeterioro, se estima suficiente la limpieza de la pieza y la conservación de la misma, exponiéndola a un ambiente con baja humedad relativa, ventilación y temperatura moderada, dentro de los rangos habitualmente recomendados para este tipo de soportes inorgánicos.

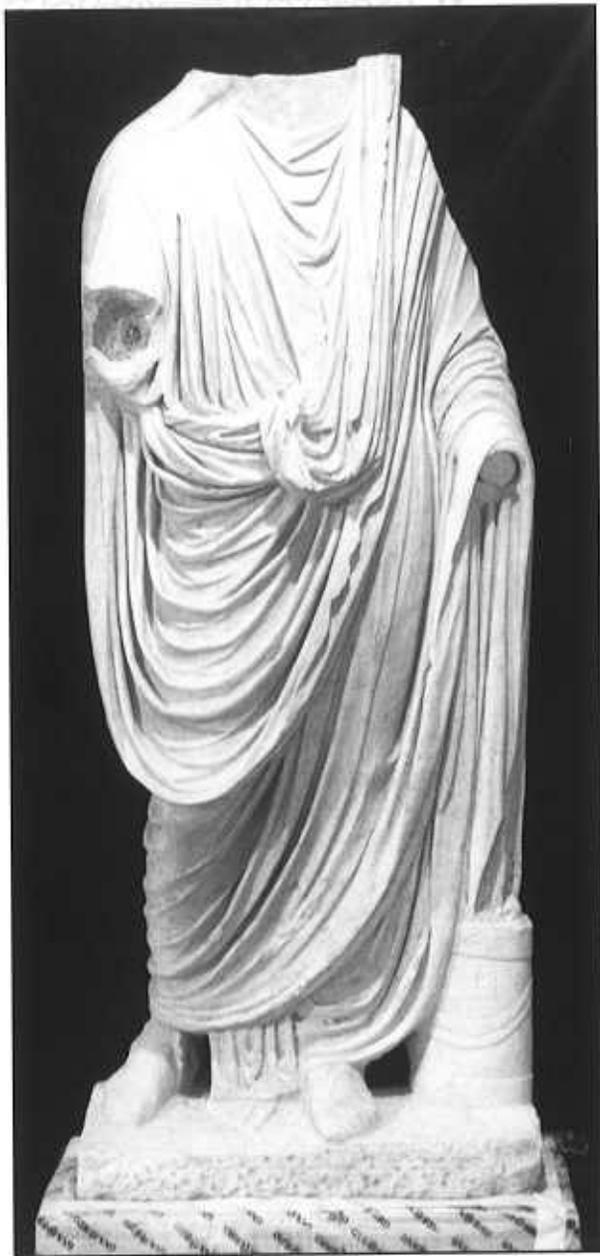
Lámina 18. Imagen antes de la intervención (Foto: José Albaladejo).

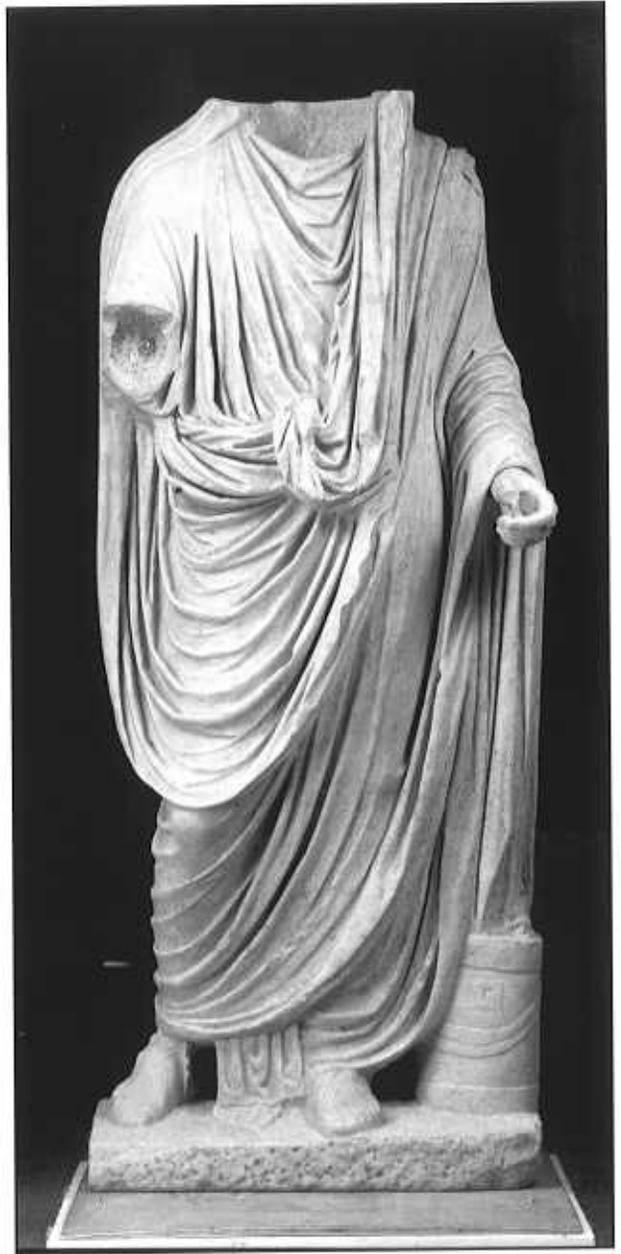
Lámina 19. Imagen después de la intervención [Foto: J. Patterson DAI (M)].
