¿Errores constructivos en El Escorial?

Juan HERNÁNDEZ FERRERO
Patrimonio Nacional
Madrid

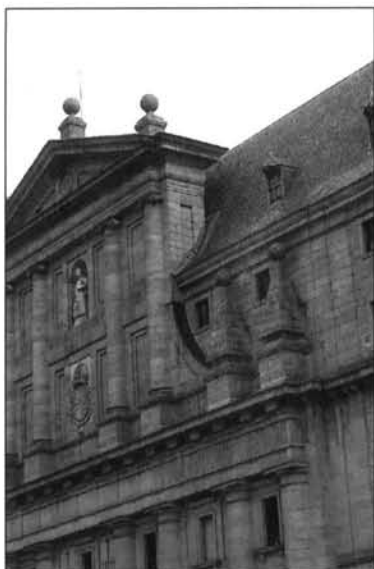
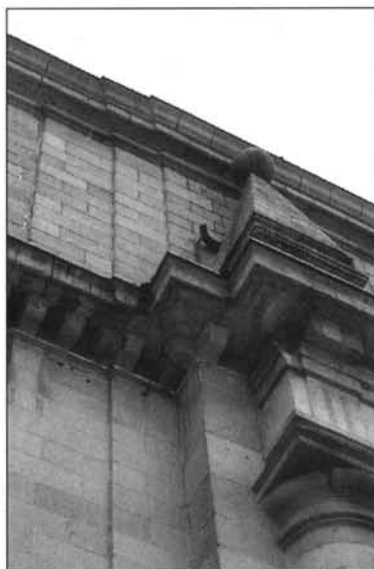
En los últimos 15 años se ha procedido a la defensa con plomo de las cornisas del Patio de Evangelistas, cuyo granito moldurado habría sufrido considerablemente por efecto del agua. También se han protegido con plomo las bases de los balaustres del templete.
