## ACTUACIONES DE RESTAURACIÓN EN EL CONJUNTO HISTÓRICO DE LA COLEGIATA DE OSUNA

Por  
MIGUEL RANGEL PINEDA  
Arquitecto.

MARÍA DEL MAR SÁNCHEZ CARRIÓN  
Licenciada en Bellas Artes, experta en restauración.

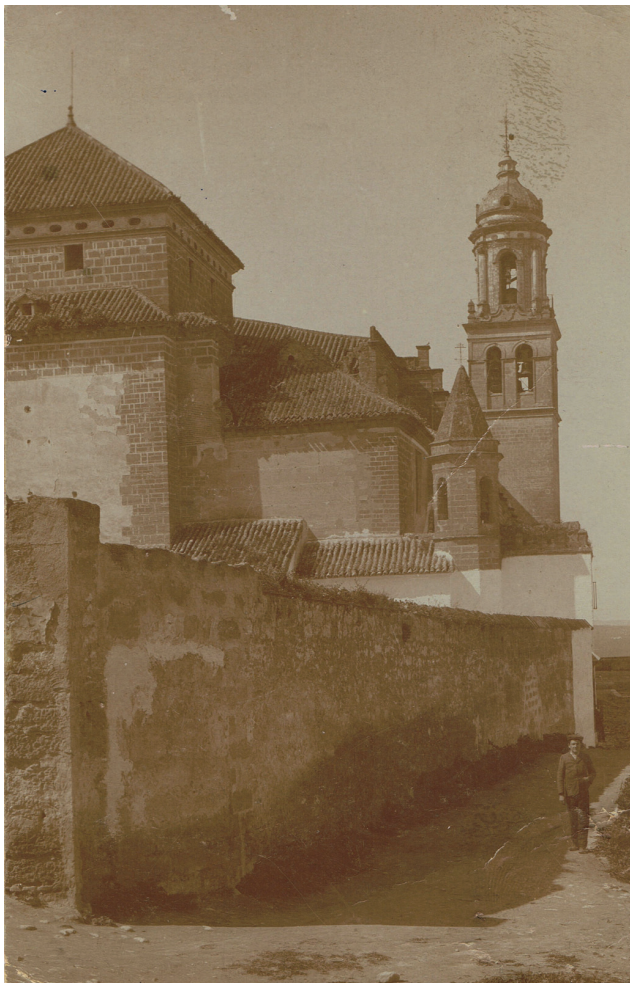
LA TORRE ANTES DE SU DERRUMBAMIENTO EL 18 DE NOVIEMBRE DE 1918

No obstante, mientras se resuelve definitivamente el debate sobre la reconstrucción, o no, del cuarto cuerpo de la torre de la Colegiata, no se puede permitir que la ausencia de cubierta continúe deteriorando la capacidad portante de las fábricas de piedra. La entrada de agua al interior de la torre durante casi ochenta años, unido a la desprotección absoluta que presenta el campanario frente a la acción agresiva de las palomas han inutilizado las campanas, que permanecen sin uso por motivos de seguridad.

Al menos de manera provisional, se podría cubrir la torre mediante una estructura horizontal plana, que permita la expulsión de las aguas hacia el exterior. Además es importante eliminar unos codales metálicos que fueron introducidos en la coronación de la torre para facilitar el paso de la sección cuadrada a la circular del último cuerpo inacabado, pues sus dilataciones están provocando grietas que se extienden desde los huecos de las ventanas hasta la cornisa superior.

que de la cornisa superior y tendría una perforación interior de sección octogonal, de ella nacerían unos muretes, también de hormigón armado, que acodalarían la cornisa y que se extenderían hasta su cara superior. Sobre dichos muretes se puede extender una estructura horizontal, de vigas madera y portabla de ladrillos de 14 x 28 cm (tipo "Las Erillas", o similar), que cerraría la torre.

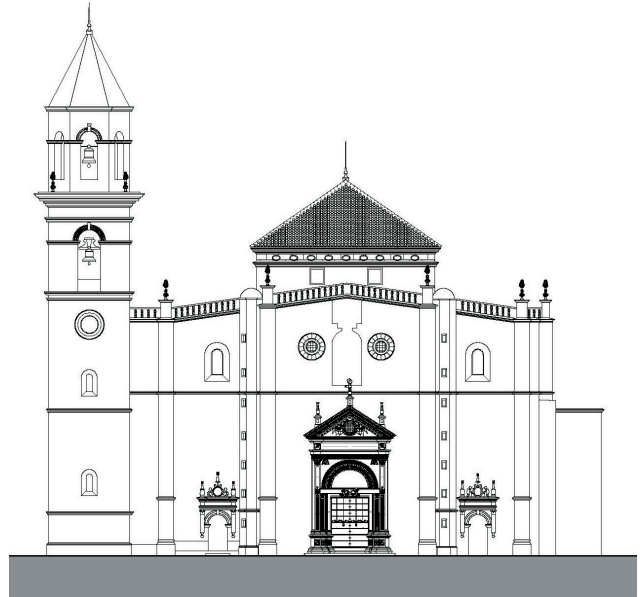
PROPUESTA DE D. RAFAEL MANZANO

Con esta solución, la torre quedaría preparada para, si algún día se cree conveniente, la reconstrucción del cuerpo superior. Ya sea con sección octogonal, como propone Manzano, o cilíndrica, como fue conocida en la última época.

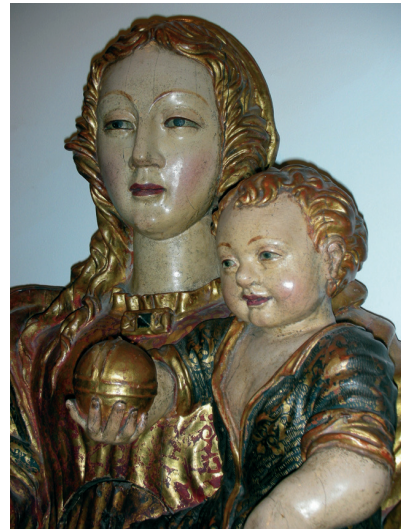
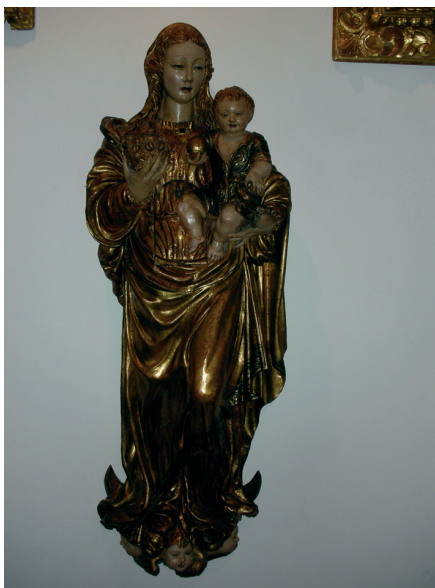
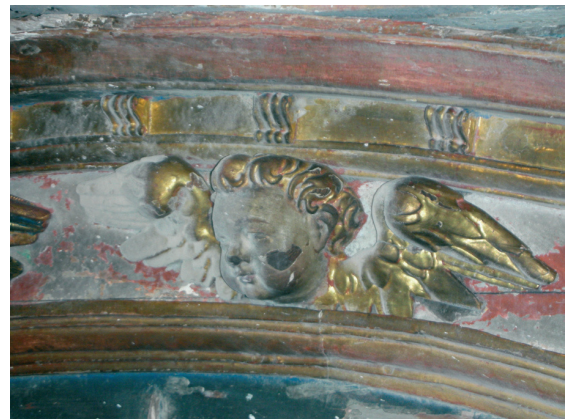
El retablo y yeserías platerescas de la capilla de la Virgen de la Granada presentan un deteriorado estado de conservación que supone la pérdida de soporte y policromía de numerosos elementos que conforman este conjunto artístico, habiendo perdido la lectura estética. El hecho de que el retablo no albergue a la imagen titular, evidencia aún más la pérdida del sentido original para el que fue diseñado.

La estructura portante está prácticamente desvencijada, presentando ataque xilófago, falta de soporte, pérdidas en elementos decorativos, así como en los dorados y la policromía.

La imagen titular, aún estando mejor conservada que el retablo, tiene una capa de suciedad que desvirtúa la visión original de carnaciones y estofados. Además de grietas, levantamientos, pérdidas de soporte y policromía, ataque xilófago, etc. Alteraciones que de no ser tratadas, al igual que el resto del conjunto, darán lugar a un aumento de las patologías que sufre la imagen.

El artesonado anteriormente restaurado, presenta levantamientos, pérdida de policromía y la falta de uno de sus casetones. Mucha de la decoración de yeso muestra restos de mortero de cemento, del enlucido de las paredes, que habría que eliminar, para devolver a la yesería plateresca su esplendor original.

Actuaciones en el retablo: fijación de emergencia; desmontaje; limpieza del reverso; desinsectación, consolidación y reforzamiento del soporte de madera; saneado del muro, eliminando posibles humedades; reposición del molduras y elementos perdidos; limpieza mecánica y/o química del anverso; estucado-desestucado; reintegración cromática; capa de protección final; y montaje.

Actuaciones en la Virgen de la Granada: desinsectación y consolidación del soporte de madera; fijación del estrato pictórico; limpieza mecánica y/o química; reintegración volumétrica; estucado-desestucado; reintegración cromática; capa de protección final; limpieza de elementos metálicos; aplicación de inhibidor de óxido en elementos metálicos; y reposición del sistema de anclaje al retablo.

Actuaciones en el artesonado: limpieza y fijación de la policromía; consolidación de yesos; estucado-desestucado; reintegración cromática; y protección final.

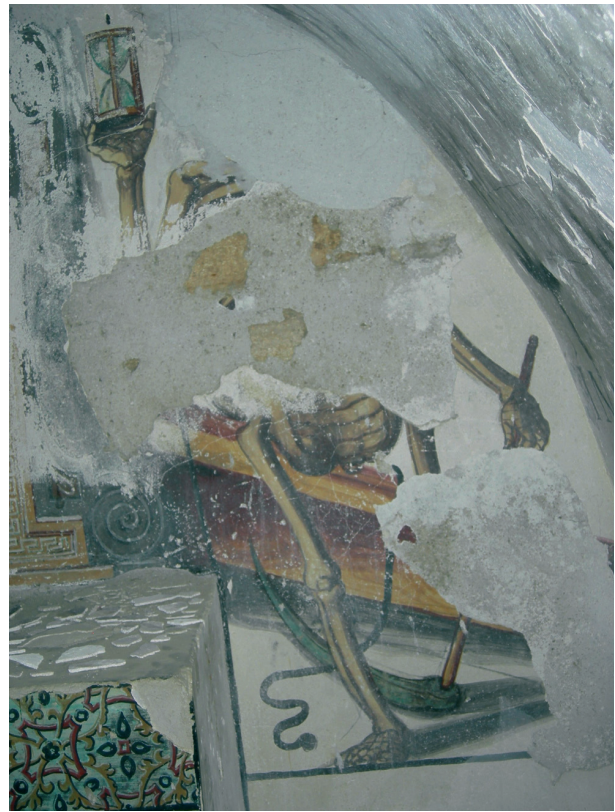
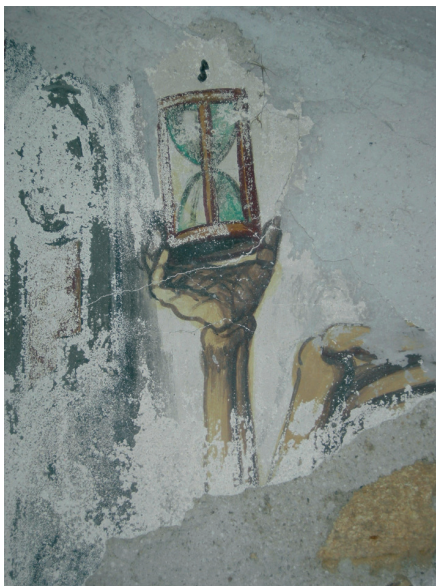
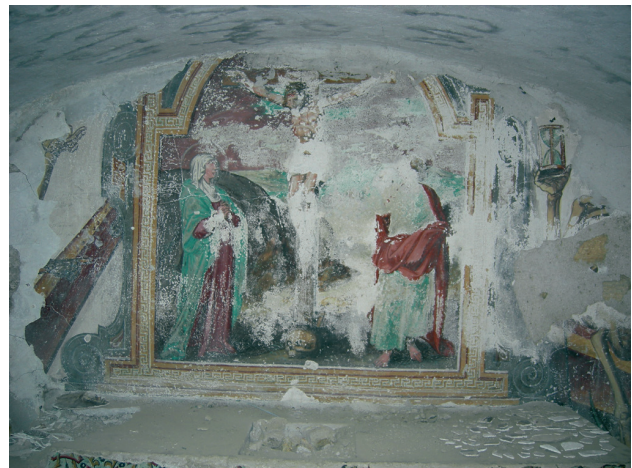
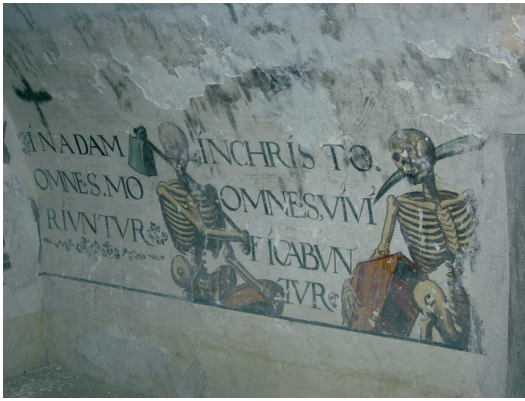
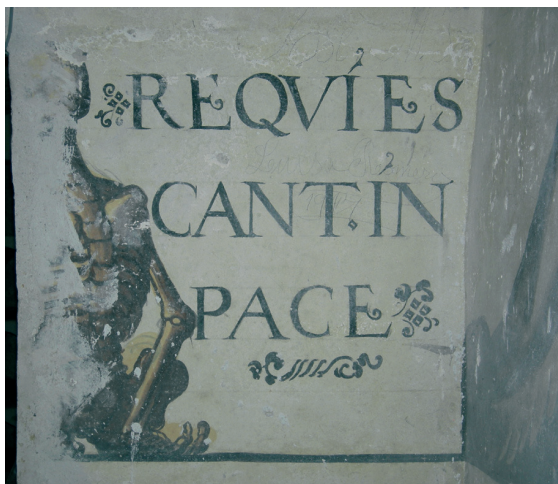
En el lateral de la capilla, por el que se accede a la cripta, hay una pinturas murales de inferior calidad técnica, posiblemente de época posterior, con representaciones de la muerte y tres frases en latín: «IN ADAM OMNES MORIUNTUR»; «IN CRISTO OMNES VIVIFICABUNTUR»; y «REQUIEN CANTINPACE». Lo que quiere decir: “EN ADAN TODOS MORIRÁN”; «EN CRISTO A TODOS SE LES DARÁ LA VIDA (vivificabuntur es el futuro imperfecto del verbo vivificare, que significa vivificar o dar vida)»; y «DESCANSEN EN PAZ».

Un detalle a resaltar en el mural, es que los esqueletos portan aperos de labranza: el primero de ellos lleva un sombrero o un cesto de esparto y una azada; y el segundo, además de la guadaña, sostiene una hemina. Que se usaba para recoger el grano, como medida de capacidad, o también como medida para el cobro de tributos, podría ser alusiva al pago que ha de hacer el hombre al morir por sus pecados. La representación de estas herramientas agrícolas, refleja el entorno de la vida diaria en la que transcurrían las vidas de los habitantes de Osuna en esa época, un municipio eminentemente agrícola.

Todas las pinturas murales de la capilla se encuentran en un lamentable estado de conservación debido al abandono al que han sido sometidos estos espacios de la Colegiata. La técnica en la que han sido realizadas parece al seco, posible-

Se ha constatado también, la presencia de grietas y fisuras que afectan, en algunos casos, sólo a la capa pictórica y el enlucido de cal, y en otros, además al enfoscado de yeso.

Las pinturas del paramento norte, con la representación de la muerte, son las que se encuentran en mejor estado de conservación. Al tratarse de un muro interior, entre la capilla y la cripta, hay menos presencia de humedad, por lo que las alteraciones más significativas están motivadas por daños antropogénicos, tales como: graffittis, incisiones con objetos punzantes, golpes, y vandalismo con fuego. La combustión del oxígeno y el consiguiente desprendimiento de dióxido de carbono provocan un ennegrecimiento de la superficie, llegando en algunos casos a carbonizar la pintura.

La restauración ha de tener por objeto mejorar la interpretación de la forma y el contenido de las pinturas murales, siempre y cuando se respete la obra original y su historia. La reintegración estética contribuye a disminuir la percepción visual del deterioro y debe llevarse a cabo prioritariamente en materiales que no sean originales. Los retoques y las reconstrucciones deben realizarse de tal forma que sean discernibles del original y deben ser fácilmente reversibles.
