CAPILLA DE LA VIRGEN DE LA GRANADA. LA RECUPERACIÓN DE UN ESPACIO SINGULAR

CARLOS J. SÁNCHEZ TÁVORA
Conservador-restaurador de obras de arte

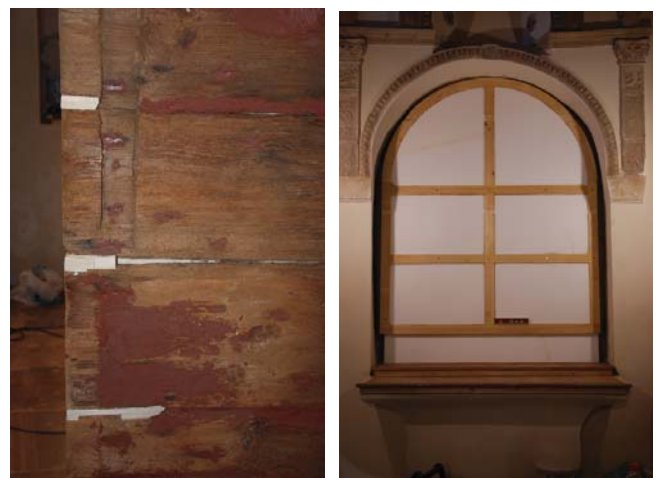
En cuanto al estado de conservación, presentaba pérdidas de soporte ligneo y de piezas en zonas puntuales, desajuste de piezas, pérdidas de preparación y película pictórica, repintes, pastiches y gran cantidad de humos y polvo.
