## CARACTERIZACIÓN DEL SISTEMA DE MOLIENDA EN EL PROCESO DE PRODUCCION DE CARBONATO DE CALCIO

### Characterization of the milling system in the production process of calcium carbonate

#### OSCAR ARAQUE DE LOS RIOS

#### JUAN MANUEL OLAYA H.

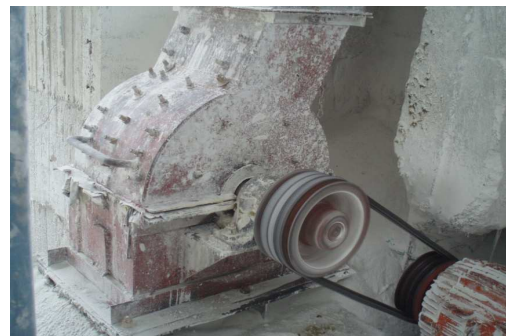
Figura 1. Molino de martillos

La falla más relevante del sistema, es la presente en los martillos ya que el desgaste sufrido es muy severo, debido al permanente contacto (Metal – Abrasivo) lo que hace que los martillos se acorten por el desgaste y de esta manera disminuyen su tamaño lo que ocasiona que el área de contacto entre el material a fraccionar (Mármol) y la herramienta de trabajo (Martillo) se amplíe ocasionando una sobrecarga en la cámara, que genera atascamiento de la maquina.

La falla de mayor recurrencia en los equipos es la presentada en el molino de martillos, por parte del desgaste excesivo que estos poseen, este desgaste afecta notablemente la producción de la empresa, debido a que se están generando paradas por mantenimiento cada 48 horas de trabajo lo cual es tiempo de producción que se está desaprovechando ya que la recuperación de cada martillo tarda aproximadamente 20 minutos y si se multiplica esto por los dieciséis elementos con los que cuenta, da un tiempo aproximado de 5 horas de mantenimiento por cada 48 horas de trabajo, significa que hay una pérdida del 10.41% del tiempo de trabajo. Acompañado a esto se tiene el costo económico por mantenimiento lo cual incrementa los costos de producción notablemente, debido a que cada electrodo de soldadura West Hard 65 tiene un valor de \$4.960 C/U, y cada martillo requiere de dos electrodos para ser recuperado, que son equivalentes a \$9.920, que se invierte en cada martillo por cada 48 Horas de trabajo. Estas 48 Horas corresponden aproximadamente a una semana de trabajo lo cual conlleva a que se tenga que hacer cuatro recuperaciones por mes.
