## COMPARACIÓN Y ESTUDIO DE LA FRACTURA DEL CIGÜEÑAL DE UN MOTOR DE CUATRO CILINDROS EN LINEA

### RESUMEN

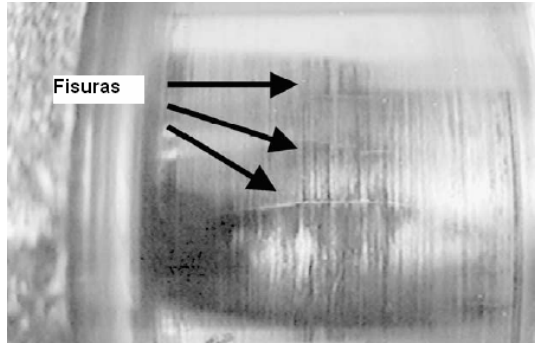
por un incorrecto rectificado de los muñones (excesiva profundidad de corte, inadecuada lubricación y falta de acabado de la rueda), produciendo alta generación de calor sobre las superficies en contacto, originando pequeñas fisuras por fatiga térmica. En la figura 2 se muestra la superficie del muñón con fisuras en su parte central.

Figura 2. Detalle del muñón del cigüeñal con fisuras [2]

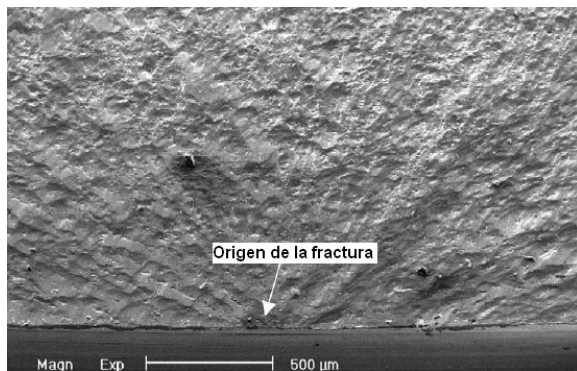
Zhiwei Yu et al. (2005) encontraron que la falla del cigüeñal analizado se debió a la ausencia parcial de la capa nitrurada (debido a un sobre rectificado después de la nitruración) lo cual hace que se reduzca la resistencia a la fatiga dejando una región débil para que se propague la fractura prematura por fatiga. En la figura 3 se muestra la superficie de fractura usando Microscopía electrónica de barrido (SEM) mostrando el origen de la fractura.

Figura 3. SEM del origen de la fractura [3].

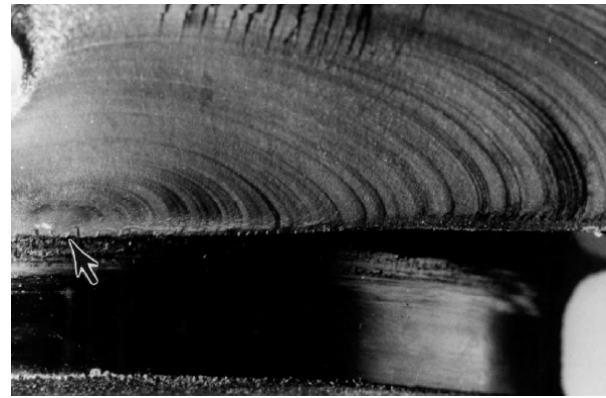
Bhaumik et al. (2002) encontraron que las fisuras en el cigüeñal se originaron por fatiga de contacto debido a la alta presión y ciclos de carga. En este caso los esfuerzos de contacto se presentaron a causa de la fricción (debido al movimiento del cojinete, por a la carga axial sobre el eje) entre el casquillo y el muñón. En la figura 4 se observa marcas de playa originadas por picado, desprendimiento de material y fisuras, ocurridas después de muchas repeticiones de carga.

Figura 4. Superficie de la fractura cerca al origen de la falla [4].
