# ANÁLISIS DE FALLA EN EVAPORADORES DE PLACAS DE ALUMINIO DE SISTEMAS DE ACONDICIONAMIENTO DE AIRE AUTOMOTRIZ

*Failure analysis of aluminum plate evaporators for air conditioning systems automotive*

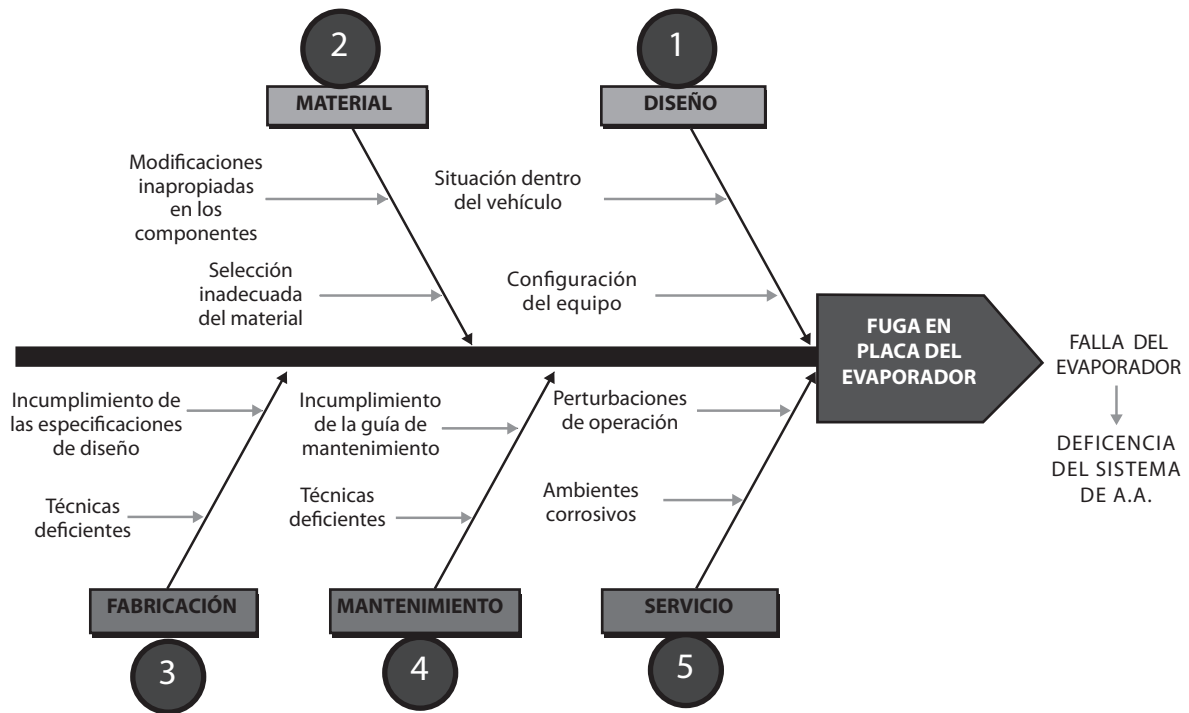
La falla en los evaporadores de placas de aluminio se puede originar a partir de lo señalado en la Figura 3:

- 2) **Material:** Cualquier variación de los elementos que constituyen la aleación de aluminio especificado en el diseño, puede afectar las propiedades físicas y químicas, como la resistencia mecánica y la resistencia a la corrosión. Por ende, es necesario verificar si el material cumple con las condiciones metalúrgicas de diseño, analizando la composición química y la estructura superficial.

- 3) **Fabricación:** Son los defectos y errores inmersos en el proceso de manufactura del evaporador de placas de aluminio, para dar forma al evaporador por proceso de fundición, extrusión o laminado, embutido y soldadura en horno de las placas, conjuntamente con la estructura y tuberías de suministro y retorno. Es posible que algunos parámetros como dimensiones y geometrías sean alterados produciendo inconsistencias en la estructura superficial del elemento y distorsiones en la conformación del grano. Aparte de las alteraciones de

- 4) **Servicio:** En el servicio intervienen factores ambientales y de operación como temperatura y presión, según las condiciones ambientales típicas de la ciudad de Barranquilla, la salinidad y contaminantes externos a los que está sometido. Pueden afectar la vida útil del equipo por la aparición de incrustación y depósitos por la presencia de impurezas. Además los terrenos irregulares y el mal estado de las carreteras de la ciudad de Barranquilla pueden originar vibraciones que posiblemente inicien un desgaste mecánico moderado [22], [28].
- 5) **Mantenimiento:** El escaso o deficiente mantenimiento preventivo sumado a la acción de los factores de las condiciones ambientales típicas de la ciudad de Barranquilla, pueden exponer aún más al evaporador de placas y hacerlo mucho más propenso a la falla.

**Figura 3. Esquema causa-efecto (Diagrama de Ishikawa) de la falla del evaporador por la fuga en la placa**
