Patología estructural de las iglesias de Boyacá

Structural Pathology of Boyacá Churches

Danixa Maribel López Cuevas*
Óscar Javier Gutiérrez Junco**

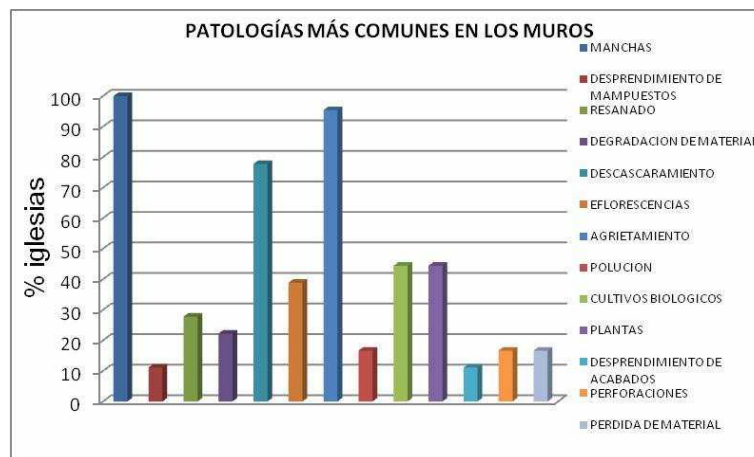
Gráfica 4. Patologías más comunes en los muros

Como se observa en la gráfica 4, las patologías más comunes en los muros son manchas –producidas generalmente por humedad–, agrietamientos, descascaramientos, plantas y cultivos biológicos, entre otros.

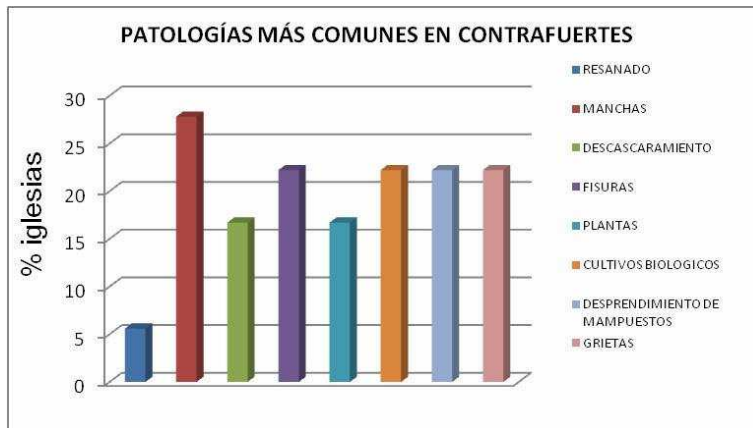
Gráfica 5. Patologías más comunes en los contrafuertes

La gráfica 5 muestra que las patologías más comunes en los contrafuertes son las manchas, seguidas por cultivos biológicos, desprendimiento de mampuestos y grietas.

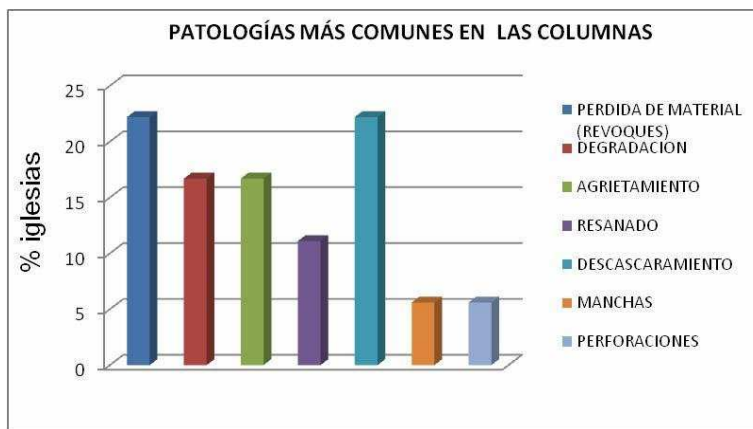
Gráfica 6. Patologías más comunes en las columnas

En las columnas, de acuerdo con la gráfica 6, las lesiones que más se presentan son la pérdida de revoques y los descascaramientos.

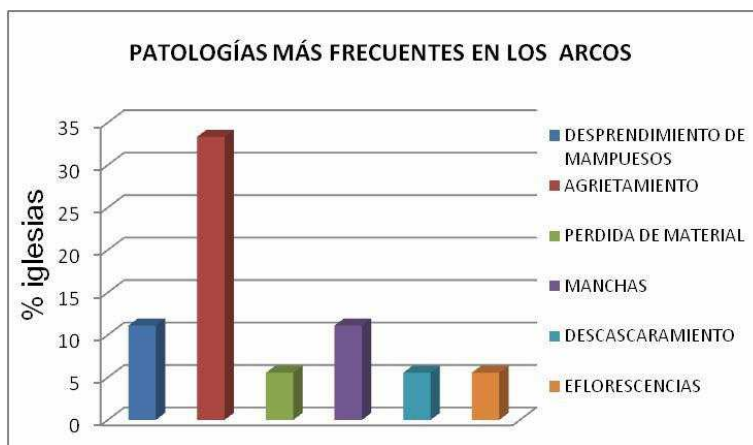
Gráfica 7. Patologías más comunes en los arcos

Los arcos, por su comportamiento estructural, sufren principalmente de agrietamiento debido a pequeños cambios de las luces entre sus apoyos (gráfica 7).

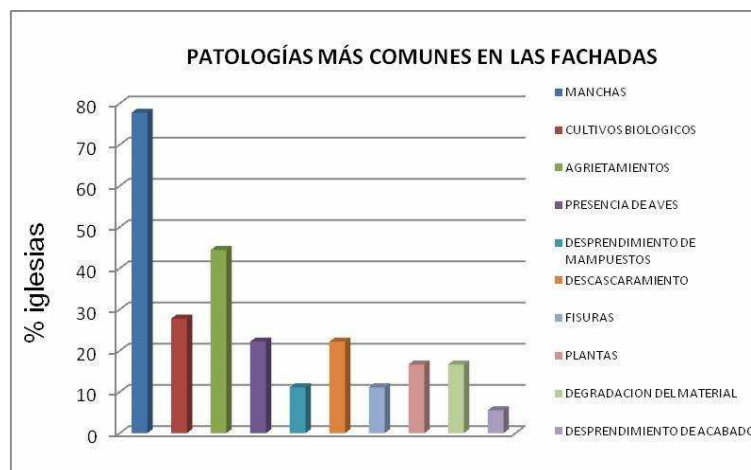
Gráfica 8. Patologías más comunes en las fachadas

En cuanto a las fachadas, los principales problemas son las manchas y los agrietamientos originados por presencia de humedad (gráfica 8).
