# LA RECUPERACIÓN DEL OLVIDADO *PUENTE ROMANO* DE GEMA DEL VINO (ZAMORA)

LUIS ÁLVARO PICHEL RAMOS

ARQUITECTO

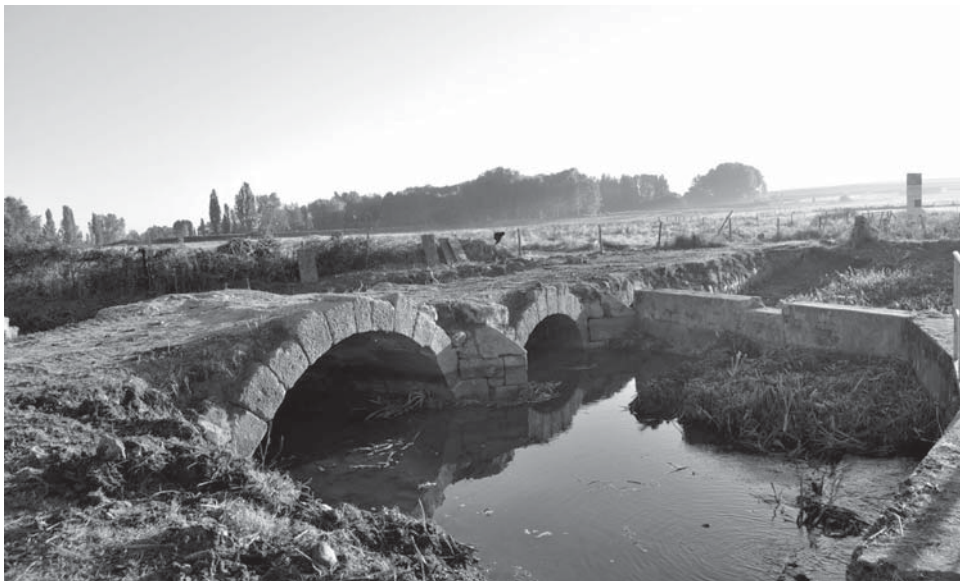
Fig 5. *Proceso de limpieza del puente. (STCZA, 10 -2012).*

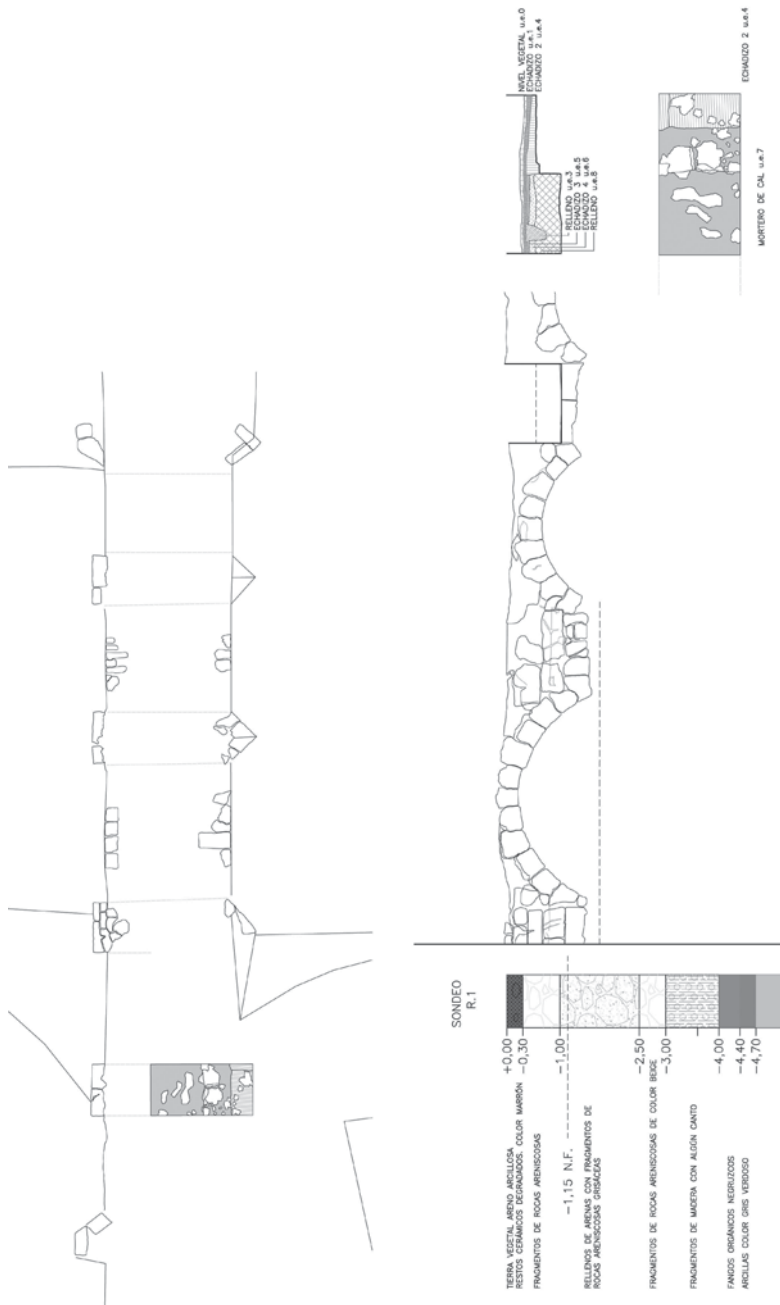
Fig 8. Documentación arqueológica. Proyecto de restauración. Planimetría base, Ana Viñé.

sido espectaculares, sí nos han permitido comprobar que la estructura del puente que está a la vista en la actualidad, no corresponde a la etapa romana, perteneciendo, atendiendo a las características constructivas, a reformas llevadas a cabo a lo largo de los siglos más cercanos. No obstante, no podemos descartar que los fundamentos y cimentaciones conservados actualmente sean de origen romano, ya que la intervención realizada no ha podido acceder a ellos”.

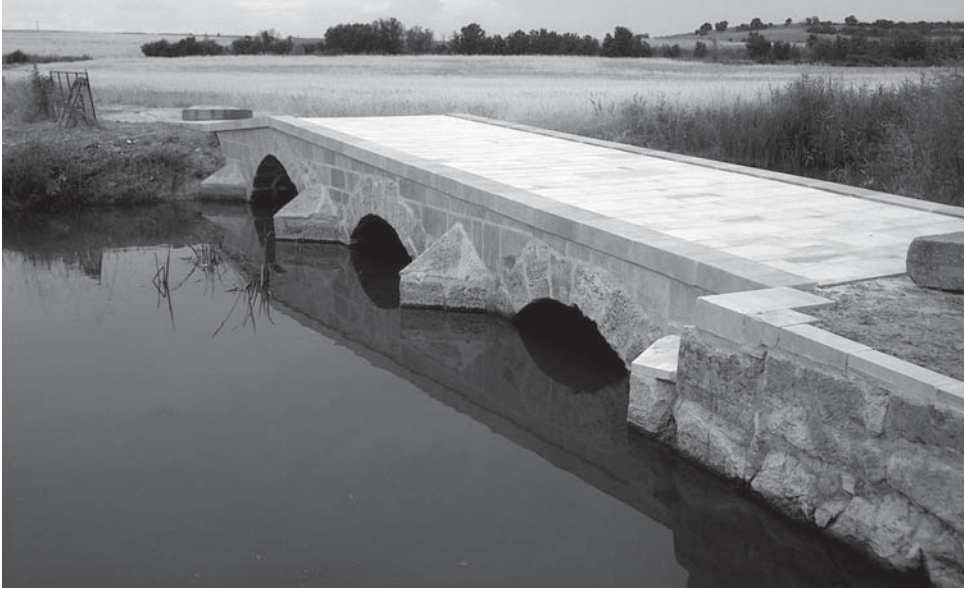
*Fig 13. Estado final del puente aguas arriba. (STCZA 07-2013).*

A día de hoy el puente se encuentra en buen estado exceptuando los rejuntados de los estribos, que siguen sufriendo la acción del agua, y la acción invasora de la vegetación y los depósitos producidos por los arrastres, males endémicos de estas obras hidráulicas.
