**RISCOS RESULTANTES DA ATUAÇÃO ANTRÓPICA NA CONSTITUIÇÃO DE ATERROS.
OS GRANDES ATERROS DO CONCELHO DO FUNCHAL***

**RISKS RESULTING FROM ANTHROPOGENIC ACTION IN LANDFILLS CONSTITUTION.
THE MAJOR LANDFILLS IN MUNICIPALITY OF FUNCHAL**

Duarte Nuno Gouveia Araújo

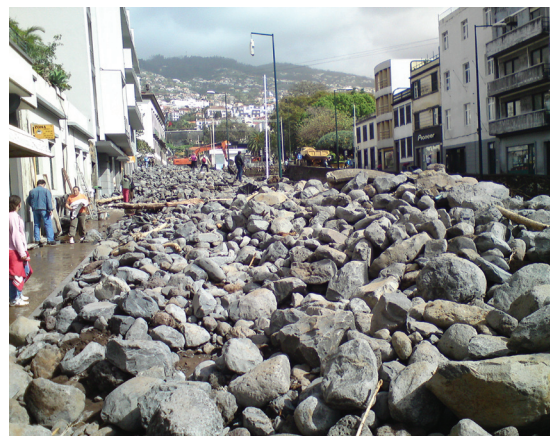
Fig. 6 - Perspetiva sobre os materiais de origem torrencial que foram transportados, transbordados e depositados na baixa do Funchal, na aluvião de 20-02-2010. (Foto: Duarte Araújo, 2010).

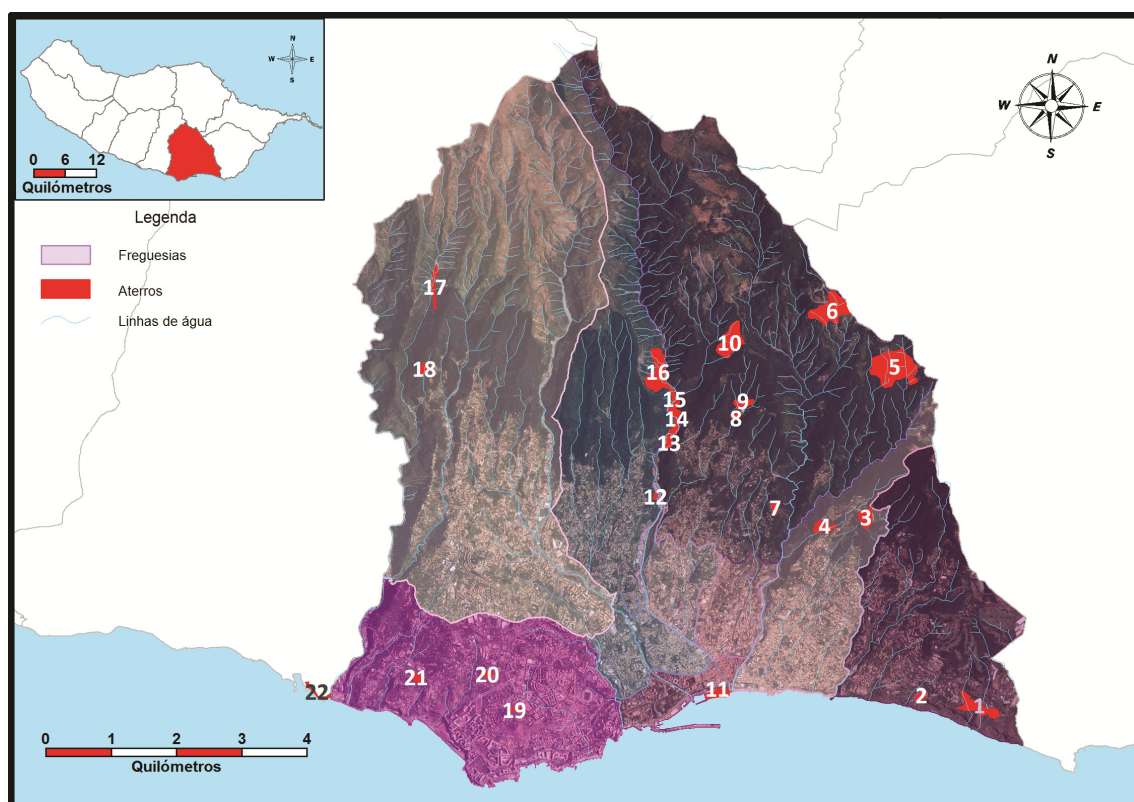
Os vinte e dois aterros inventariados neste estudo foram cartografados (fig.10 e QUADRO I), tendo sido elaborados mapas de localização com indicação dos seus limites reais e prováveis. A dimensão média dos vinte e dois aterros estudados é de cerca de 51.000 m². O aterro que apresenta maior dimensão é o das Carreiras ocupando uma área com 272.277,4 m², seguindo-se os aterros da Brimade, da Herdade da Achada Grande e Montado do Coelho, todos acima da centena de metros quadrados. Os de menor dimensão são os aterros da Fundoa de Baixo, do Pico da Cruz e da Fundoa II.

Localizam-se preferencialmente (18) no interior do concelho e junto às linhas de água, existindo quatro situados junto à orla costeira (Cancela e Montanha no topo de uma arriba sobranceira ao mar, Avenida do Mar e das Comunidades Madeirenses na bacia portuária do Funchal e o localizado junto à foz da ribeira dos Socorridos, concelho de Câmara de Lobos).

Fig. 10 - Planta de representação da localização dos 22 grandes aterros inventariados, cartografados e caracterizados no concelho do Funchal (Fonte: D. Araújo, 2013).

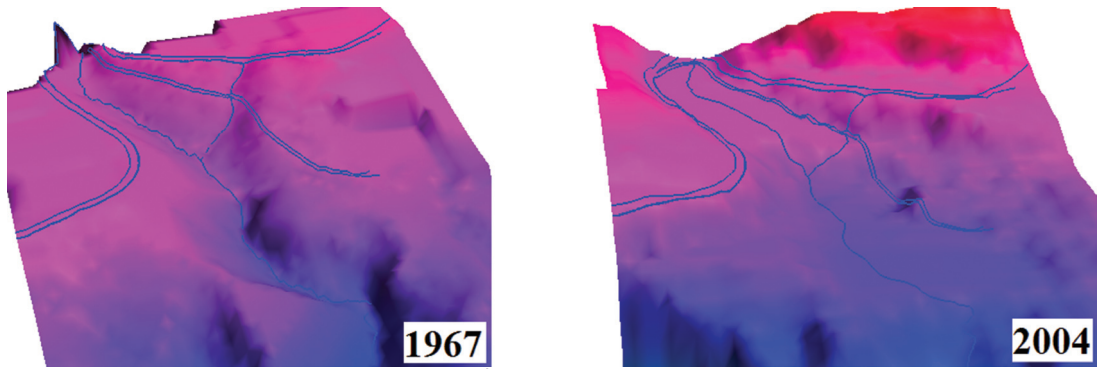
Nos trabalhos desenvolvidos, elaborou-se o Modelo Digital do Terreno (MDT) para esta secção específica do Aterro da Cancela (fig. 13). Este MDT foi produzido com recurso à cartografia raster e vetorial dos anos de 1967 e 2004. Procedeu-se igualmente ao cálculo de diferenças de quotas entre os dois modelos cartográficos (1967 e 2004) estimando-se assim as áreas de ganho (depósito) e de perda (extração de inertes) de cota para esta secção do aterro. Assim comprovou-se o preenchimento de quase todo o vale onde corria a Ribeira das Árvores com espessuras de materiais na ordem dos 30 metros, sob a pista de automobilismo e a jusante do local onde foi edificada a sede e o centro de formação do Serviço Regional de Proteção Civil (SRPC). Esta antiga linha de água foi, como já se referiu, colmatada por completo por uma espessa plataforma de aterro sem que tenha sido assegurada a eficaz drenagem da mesma e a sua contenção frontal. Na entrada do Clube de Tiro e Caça da Madeira são evidentes os sinais de instabilidade (antigas cicatrizes) e existem registos de inúmeros episódios de movimentos de massa ocorridos em períodos de precipitação mais intensa. Apesar disso, a jusante deste

Fig. 13 - Modelos tridimensionais do vale da Ribeira das Árvores (atualmente colmatado por uma espessa plataforma de aterro) com base na cartografia de 1967 e 2004 (Fonte: D. Araújo, 2013).

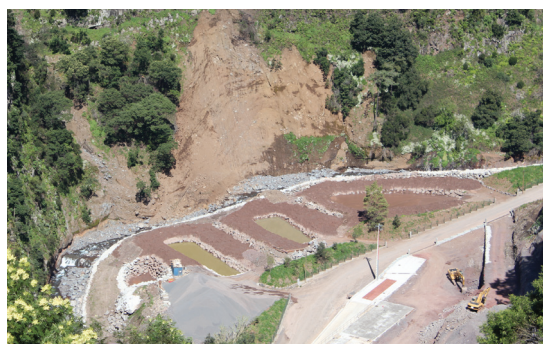
O grande volume de desperdícios de pedra “mole” e de lama resultante da lavagem de agregados para a construção civil e obras públicas produzido pela empresa Brimade (fig. 17) levanta grandes preocupações quanto à deposição destes materiais, considerados resíduos, motivadas pelas dificuldades de acondicionamento e de gestão de espaços para o efeito. Os materiais foram sendo depositados ao longo dos anos nas diversas células que constituem o aterro da Brimade no vale da ribeira de Santa Luzia (fig. 18).

Estes espessos depósitos formados por aterros de materiais grosseiros e finos apresentam, em alguns locais, fissuração, fendilhamento, sulcos de erosão torrencial, fenómenos

Fig. 18 - Perspetiva sobre os tanques de deposição de lamas da Brimade nas margens da ribeira de Santa Luzia (Foto: Duarte Araújo, 2011).
