La expresión de la luz. Las vidrieras del Torreón de los Guzmanes de Caleruega

Rubén Llorente del Val
Vitralista, conservador y restaurador

LAS VIDRIERAS DEL TORREÓN DE LOS GUZMANES DE CALERUEGA

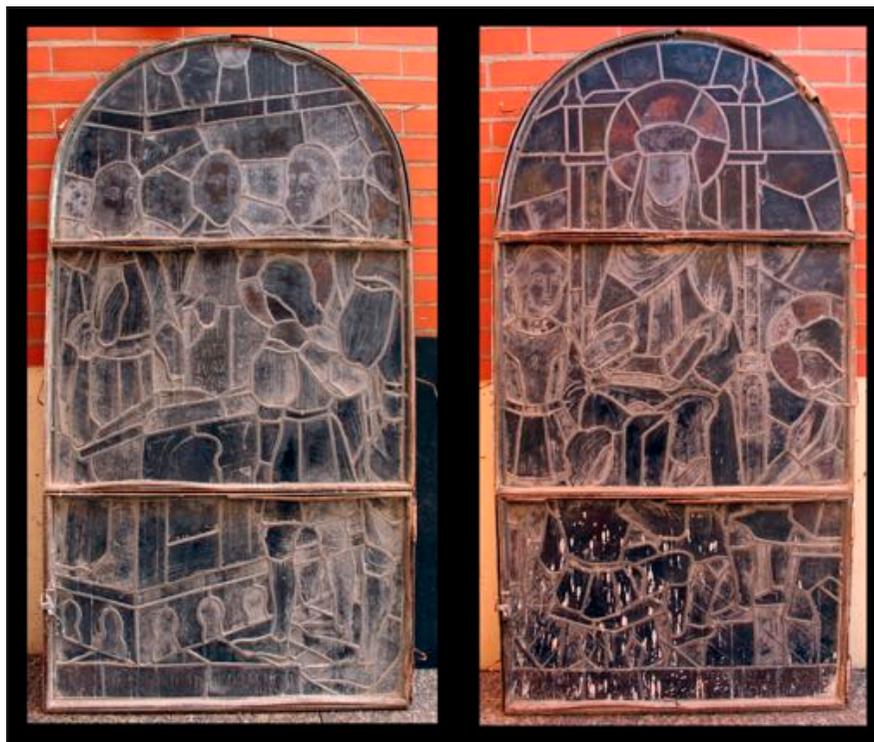
Vista general interior de las vidrieras antes de realizar ninguna intervención. A la izquierda vidriera "en la Universidad" y a la derecha "Beata Juana".

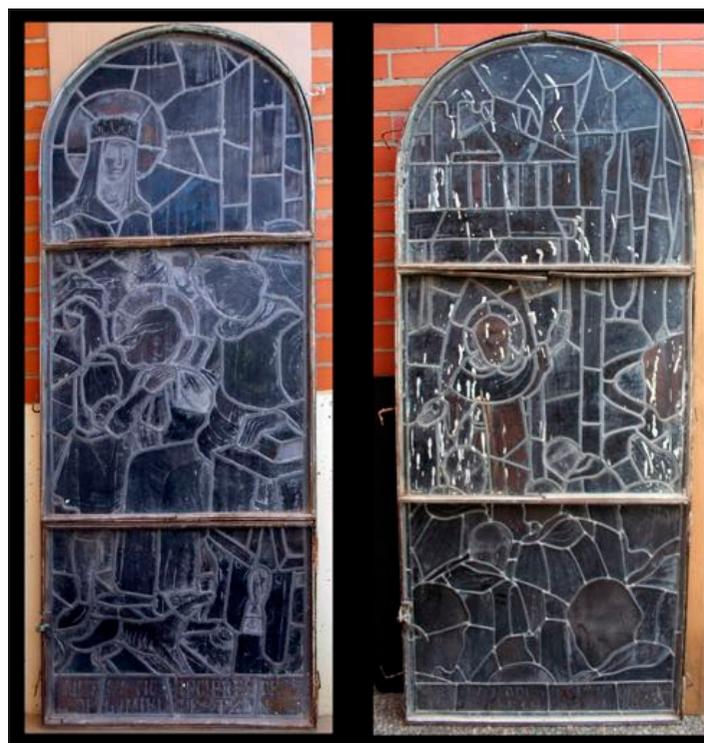
Vista general interior de las vidrieras antes de realizar ninguna intervención. A la izquierda vidriera "ante su tío" y a la derecha "la Dispersión".

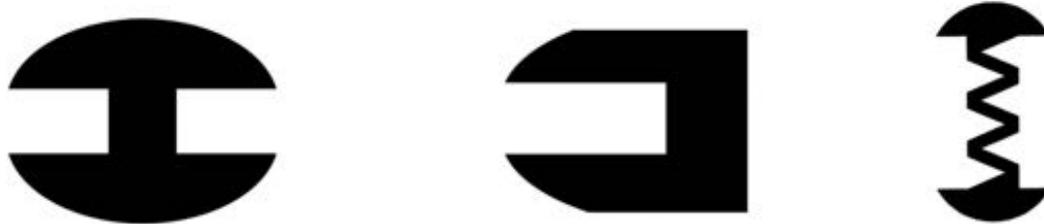
Al llevar a cabo todo este procedimiento han salido a la luz nuevos inconvenientes, fruto de una mala restauración anterior. En la fase de desplomado del panel inferior de la vidriera de “la Dispersión”, se ha observado que el plomo existente no era el original y que fue sustituido por uno nuevo en todo el panel. Esta decisión que se tomó en su día fue muy desafortunada, ya que siempre se intenta conservar el máximo de elementos originales (vidrio, plomo, bastidores...). No sólo aquí termina el problema. En su día se decidió usar silicona en el alma del plomo para un mayor agarre al vidrio, en vez de la masilla tradicional (linaza y blanco de España). La silicona es siempre desaconsejada por todos los expertos en restauración y conservación, ya que es un

El plomo usado en la restauración anterior no es convencional. El corte de en perfil de plomo normal es en “H” y en “U” (para los perímetros), sin embargo este plomo nuevo tiene el alma en “zigzag”.

La inquietud ante los descubrimientos, hace que se lleve a cabo una exhaustiva investigación para conocer la fecha aproximada de aquella restauración. Se descubre que en la Oficina Española de Patentes y Marcas (OEPM) hay una solicitud de patente de este nuevo tipo de plomo, que consta del año 2001 la fecha de presentación, y en 2004 su fecha de publicación.

Perfiles comunes de plomo en “H” (izquierda) y en “U” (centro). Nuevo perfil en zigzag (derecha), que ha sido eliminado y sustituido.
