## LA CATASTROFE DEL BARRANCO DE ARÁS (7/8/1996): PROCESOS NATURALES E HIPÓTESIS EXPLICATIVA<sup>1</sup>

Luis CANCER POMAR

Departamento de Geografía y Ordenación del Territorio  
Universidad de Zaragoza

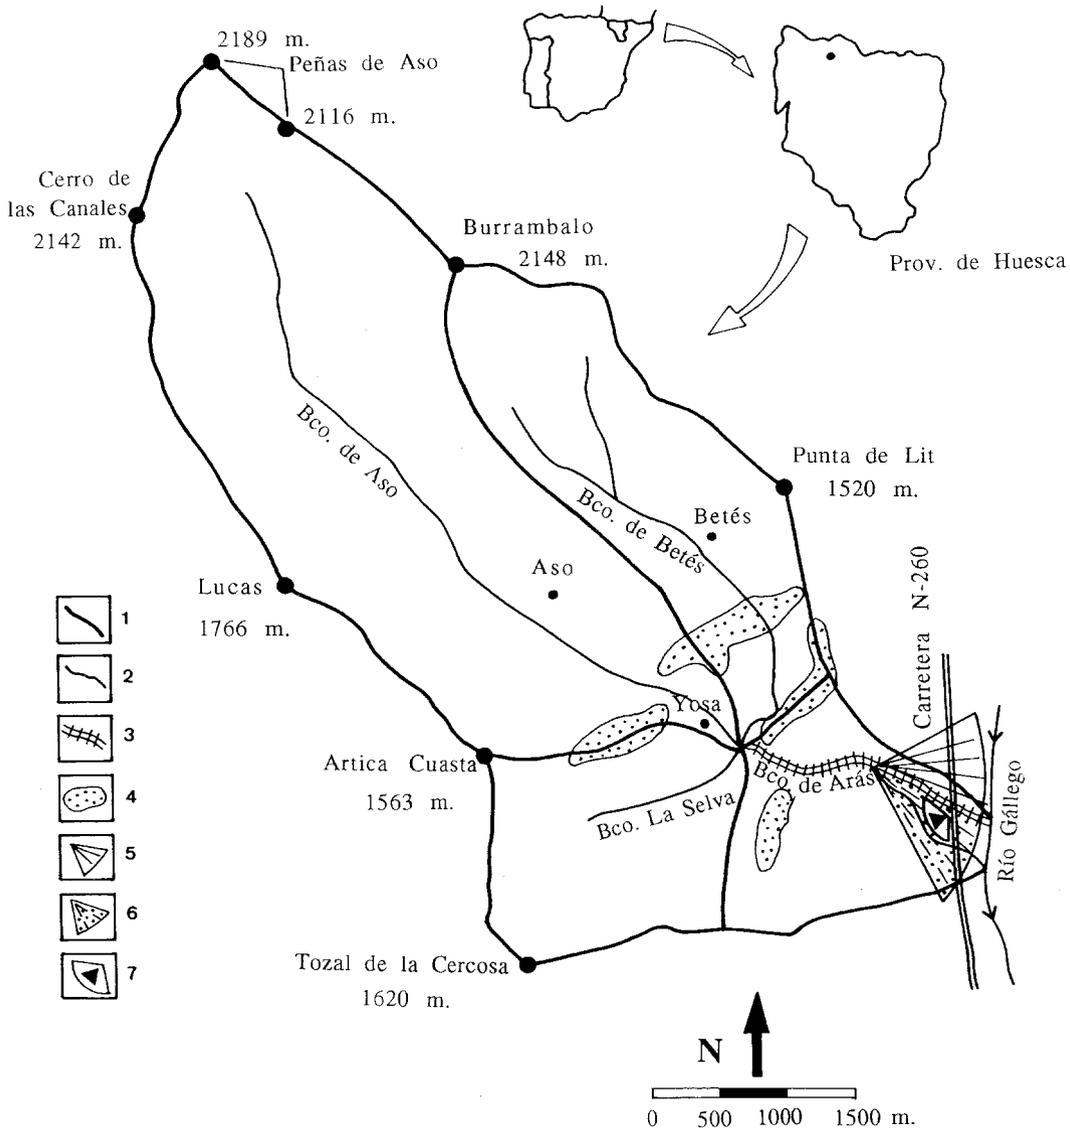
**Figura 1.- Area de estudio.**

Estas morrenas fueron depositadas por el glaciar del Gállego, que en el momento de máximo glaciar desbordó la artesa principal y se introdujo por los valles laterales, generando las correspondientes lenguas y depositando arcos morrénicos de obturación (Figura 1). Varios de estos conjuntos morrénicos son atravesados por los cursos fluviales existentes (barrancos de Aso, Betés y Yosa), tomando muchos sedimentos de variado calibre por socavamiento basal. Por otra parte, la cuenca del barranco de Arás se halla suspendida sobre el valle del Gállego, por derivar de un valle colgado con respecto al valle glaciar principal. Tal como señala GÓMEZ VILLAR (1996), el paso por las morrenas y la fuerte pendiente del canal poco antes de llegar a la Ribera de Biescas, explican el gran potencial erosivo y de transporte del barranco y la formación del cono

Tanto estas apreciaciones como las observadas aguas abajo, parecen confirmar la idea de que fue en esta pequeña subcuenca donde se registraron las precipitaciones más intensas, concretamente en la vertiente ubicada entre la Punta Burrambalo y la Punta de Lit (figura 1). Pero esta impresión no puede confirmarse fehacientemente, ya que en Betés no existe pluviómetro.
