La restauración del monumento de las Doce Calles en Aranjuez (Madrid)

JUAN SANGUINO VÁZQUEZ¹, PEDRO MEJÍA TORIBIO²,
FRANCISCO GARRIDO LÓPEZ² Y ANA BELÉN MARTÍNEZ GRANERO³

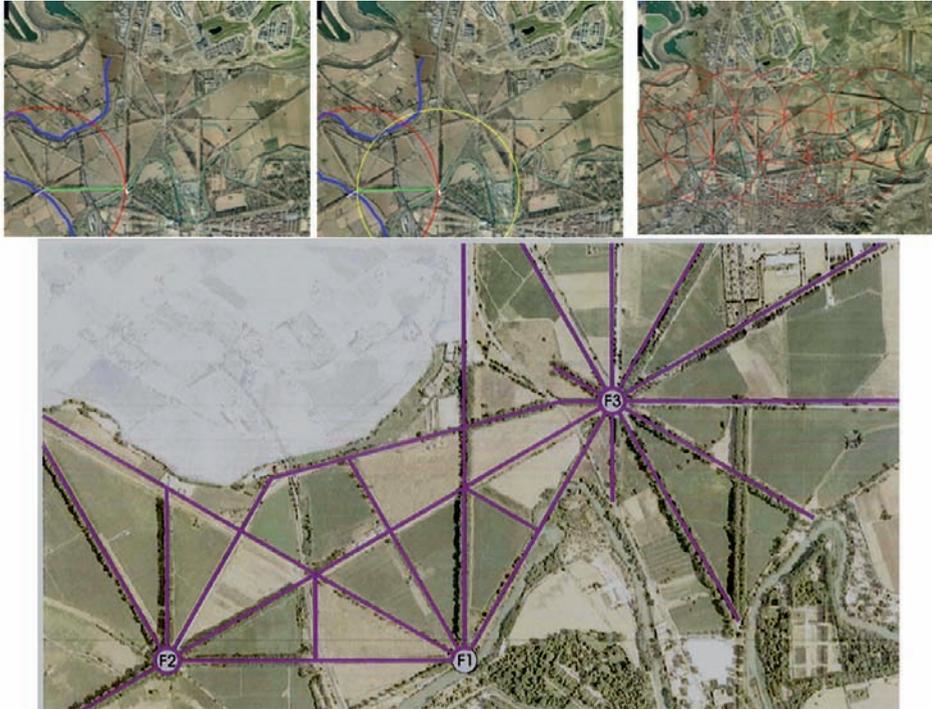
Fig. 1.- Evolución del esquema de las Doce Calles.

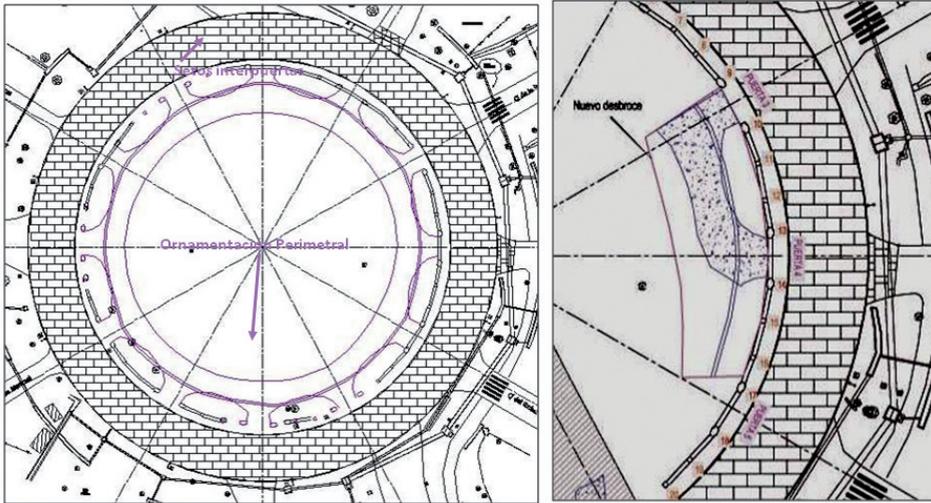
Se han identificado restos de pavimentos en línea con las puertas que se desarrollan hacia el interior de forma radial con una longitud de unos 5 m. Estas vías desembocan en un área que en planta se reconoce como un cinturón de aproximadamente 7 m. de ancho, concéntrico al cierre del monumento y que presenta restos del mismo preparado que el documentado en las puertas. De este modo, resaltan en planta unas zonas en forma de arco ubicadas entre las puertas, que pudieran ser los restos de una decoración vegetal.

Fig. 6.- Interpretación del aspecto interior del monumento.

La zanja concéntrica, ubicada siete metros al interior del muro interpilastras, debió tener también un origen de ornamentación vegetal en una fase posterior a la decoración de arcos entrepuertas, en la medida que la zanja corta las secciones de relleno de aquellos.
