## **EL DESLIZAMIENTO DE SAN PEREGRINO, EN LA AUTOPISTA DEL CAFÉ**

**Walter Leonin Estrada Trujillo<sup>1</sup>**  
**Fabio Jaramillo Correa<sup>2</sup>**  
**José Luis Naranjo Henao<sup>3</sup>**

### **RESUMEN**

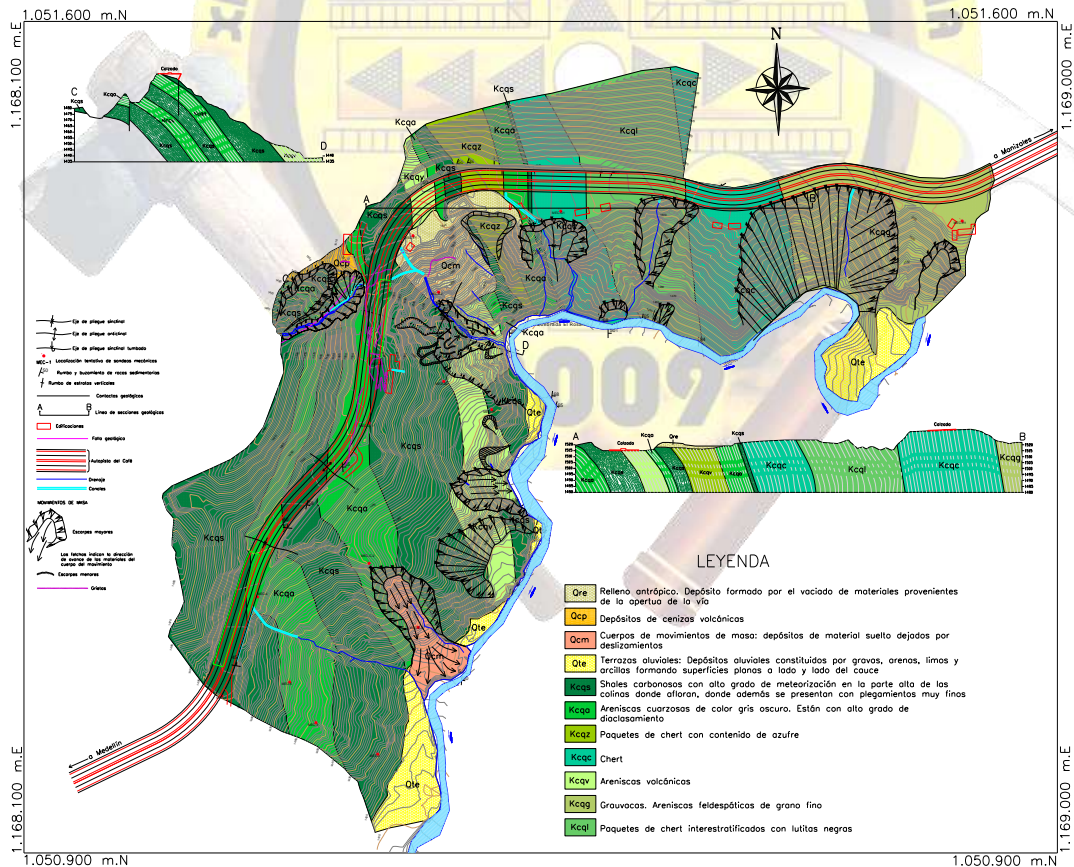
reconocimiento (Fig. 1). Normalmente los shales contienen delgadas capas de chert interestratificadas. Sobre estas rocas se asientan en diferentes lugares, terrazas aluviales, cenizas volcánicas y un depósito de relleno antrópico. En este sitio la autopista está a lo largo de una divisoria de aguas de 20 m de ancho, donde se presentan problemas de inestabilidad geológica severos en ambos lados de la divisoria (Fig. 2). La divisoria está constituida por gruesos paquetes de shales carbonosos interestratificados con delgadas capas de chert de dimensiones centimétricas, dispuestas formando un pliegue con eje a lo largo de la divisoria. La zona está afectada por el trazo de la Falla Fundamental de Romeral, lo que ha producido alto grado de fracturación en los cherts, plegamientos de gravedad en los shales (Fig. 3) y pliegues complejos superpuestos en toda la secuencia (Fig. 4), características que junto con el alto flujo de agua subterránea, han desestabilizado el sitio hasta el punto de requerir una gran inversión en obras de estabilización. Como se aprecia en el mapa geológico, hay cuatro paquetes de shales negros carbonosos que se intercalan con unidades de areniscas, lutitas negras, chert y grauvacas. Estas unidades están orientadas Norte-Sur, con una fuerte inclinación hacia el oriente. Hacia la parte más superficial tienen una inclinación por debajo de los 50°, mientras que en profundidad es mayor de 50° y varían hasta llegar a estar verticales. Las unidades de shale (**Kcqs** en el mapa geológico), que se reconocen por su típico color negro, están altamente trituradas y plegadas formando pliegues de gravedad y pliegues de arrastre. Estos últimos se han formado debido a su baja competencia y estar interestratificados con capas de alta competencia como son las areniscas y los chert. Los shales se descomponen con mucha facilidad, lo que hace que en las zonas más superficiales pierdan su estructura original

Figura 1. Mapa geológico de La zona donde se localiza El deslizamiento de San Peregrino.

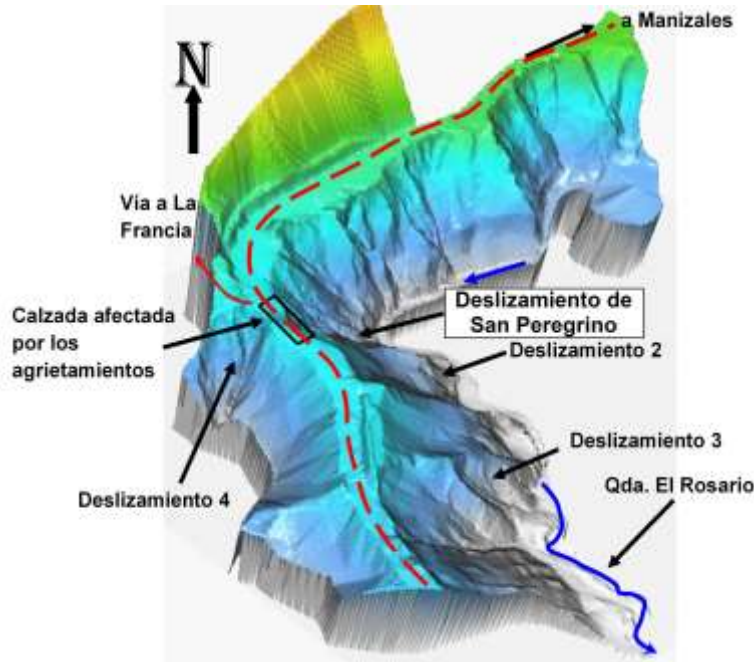
**Figura 2.** Modelo tridimensional del terreno donde se localizan los principales deslizamientos en la zona estudiada. Nótese la posición de la calzada con respecto a los deslizamientos de San Peregrino y al deslizamiento No. 4.
