Comportamiento del sistema impermeabilizante de espuma rígida de poliuretano en cubiertas de La Habana.

Behavior of the waterproofing system of rigid polyurethane foam roof in Havana.

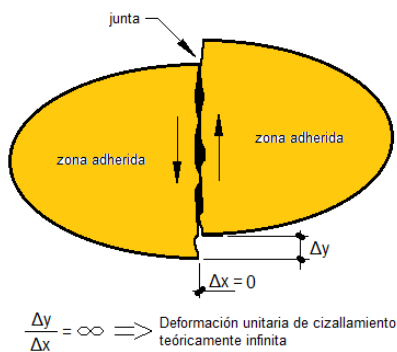
Esquema 1. Solución en juntas entre elementos fabricados con bandas separadoras antiadherentes.

La aplicación del sistema sobre juntas entre elementos prefabricados puede presentar grietas debido a movimientos relativos del sustrato. En estos casos deberá cubrirse la junta con una banda plástica antiadherente de unos 30 cm de ancho, antes de aplicar sobre ella el poliuretano, para permitir que las deformaciones de la capa de espuma, que deben ocurrir como respuesta a las tensiones de corte por el pequeño movimiento relativo entre las piezas del basamento, se distribuyan en el ancho de la capa antiadherente, de manera que en ninguna de las secciones aparezca una deformación unitaria de cizallamiento superior a la que provoca la ruptura de la espuma rígida, tal como se ilustra en los siguientes esquemas (Figura 8).

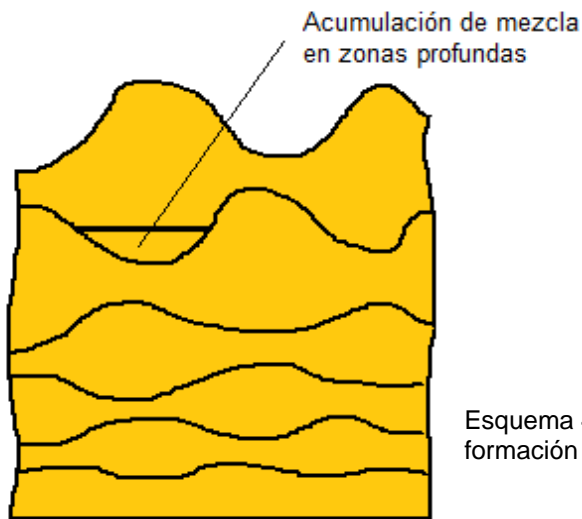
Las irregularidades de la primera capa, por pequeñas que sean, pueden repercutir negativamente en la estructura del espesor total, ya que, aunque se aplique de modo uniforme, si la mezcla se deposita sobre una superficie irregular, fluirá antes de iniciar la espumación hacia zonas más profundas, donde se acumulará la espuma originando capas extremadamente altas. Véase el esquema 4. El corrimiento y acumulación de mezcla en zonas profundas se evita si tiene ya una consistencia cremosa.

Esquema 4. Ilustra la causa de la formación de grandes irregularidades.
