EL PUENTE

MANTIBLE

Una lucha contrarreloj para la conservación de sus restos

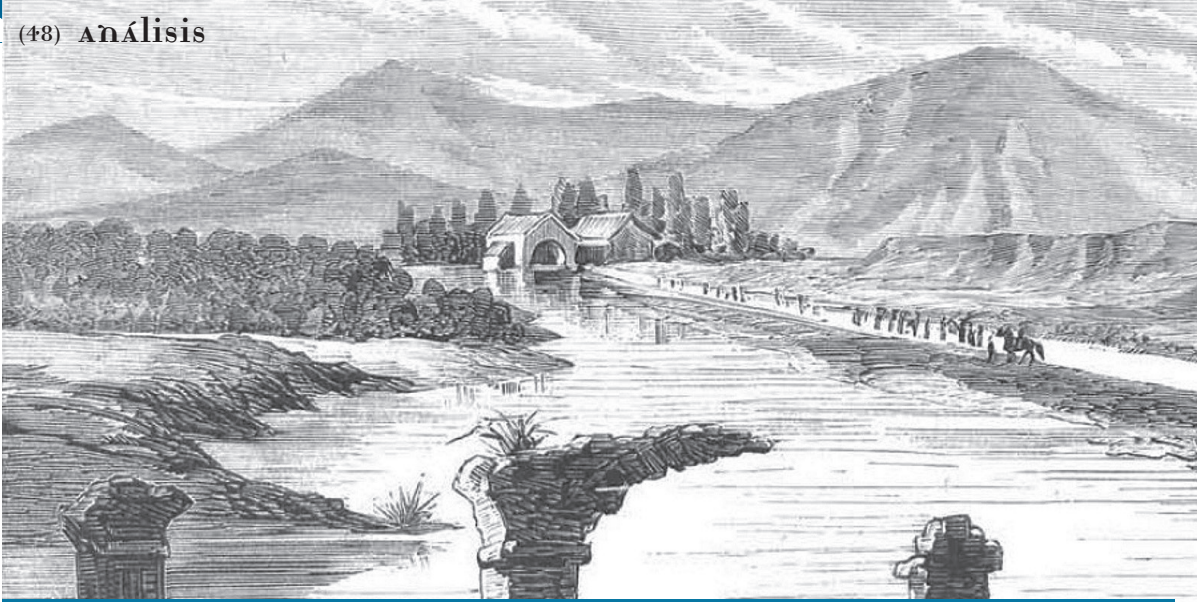
Dibujo de R. Becerro relativo a los movimientos de soldados en el entorno al puente de Mantible, publicado en el número de octubre de 1874 de “La ilustración española y americana”.
