RESTAURACIÓN DE DOS CRUCES DE CELDA PERTENECIENTES A LA IGLESIA DE SANTO DOMINGO

RESTAURACIÓN DE LA PEANA PROCESIONAL DE N.ª SRA. DEL ROSARIO DE LA IGLESIA DE SANTO DOMINGO DE OSUNA

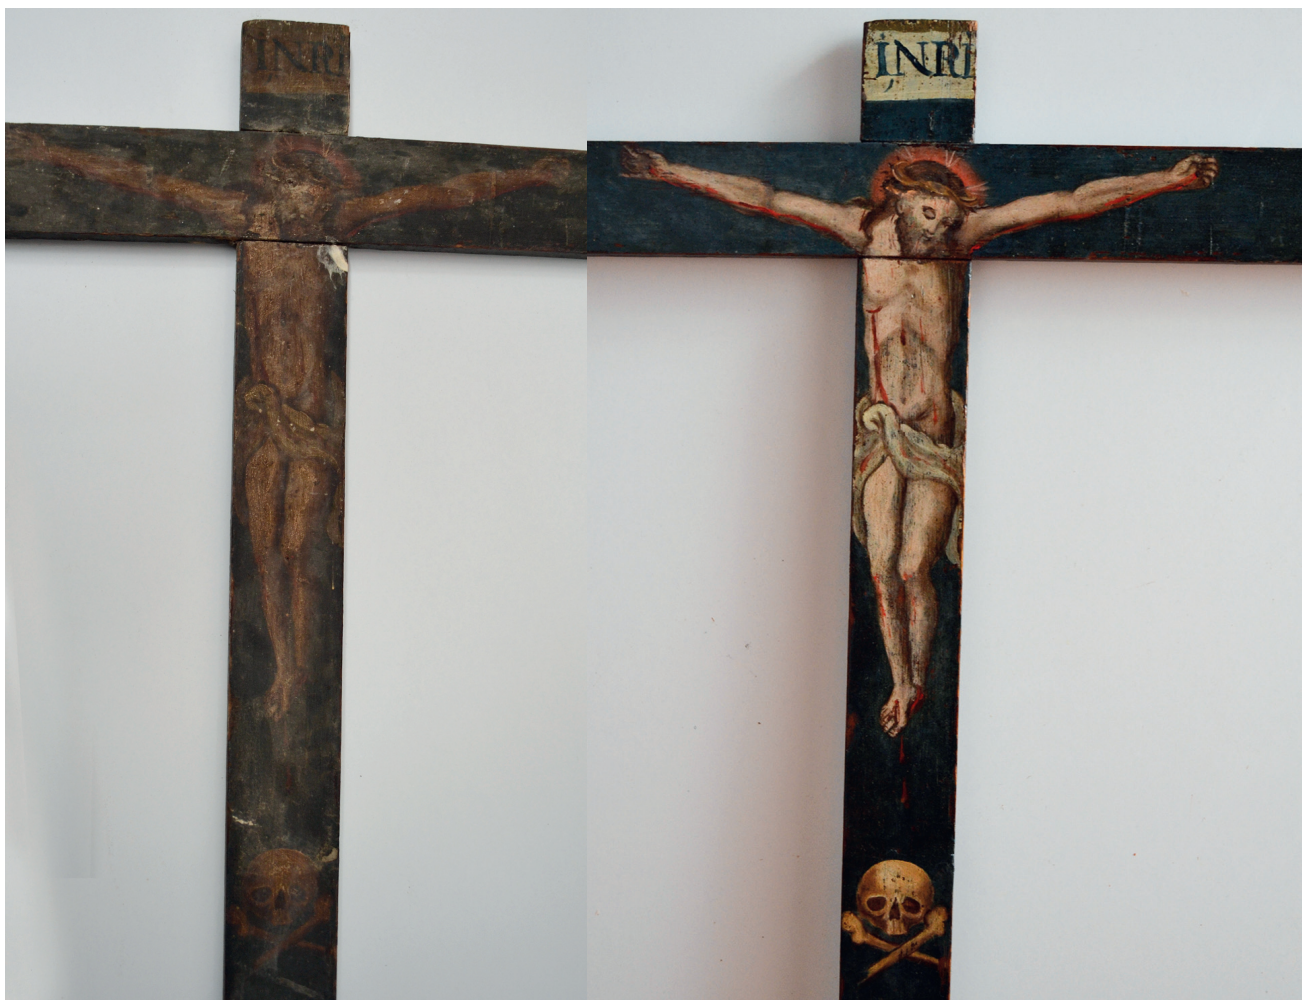
Tal y como se puede observar en las imágenes, el estado general de ambas cruces era bastante deplorable, no obstante, el estrato pictórico se encontraba prácticamente íntegro. De este modo, el soporte de madera se encontraba en ambos casos alterado tanto por las condiciones de humedad y temperatura en las que habían permanecido almacenadas como por el largo período de tiempo bajo estas condiciones. Todo esto favoreció la presencia de insectos xilófagos, los cuales crearon un gran número de galerías en el interior del soporte, lo que provocó un gran debilitamiento y pérdida de su fuerza estructural, sumado todo ello al gran número de clavos presentes en la zona central. En cuanto a la superficie pictórica, hay que destacar que la gran cantidad de suciedad adherida, así como la elevaba oxidación del barniz, provocaban una borrosa lectura de la obra en la que muchas zonas se perdían completamente.

En el caso que nos ocupa, presentamos la intervención sobre dos cruces de celda pertenecientes a la iglesia de Santo Domingo, con datación y autoría desconocidas. Ambas obras están elaboradas en madera de tipo conífera y policromadas al óleo, directamente sobre la madera. La primera cruz presenta unas dimensiones de 65,5 cm x 90 cm, mientras que la segunda tiene unas dimensiones de 78 cm x 110 cm.
