RESTAURACIÓN Y RECUPERACIÓN DE UNA IMAGEN OLVIDADA. NTRA. SRA. DE LA MERCED DE OSUNA

ADRIÁN ROBLES ANDREU

CRISTINA L. PÉREZ GARCÍA

Ldos. Bellas Artes con especialidad y Máster en Conservación y Restauración de BBCC

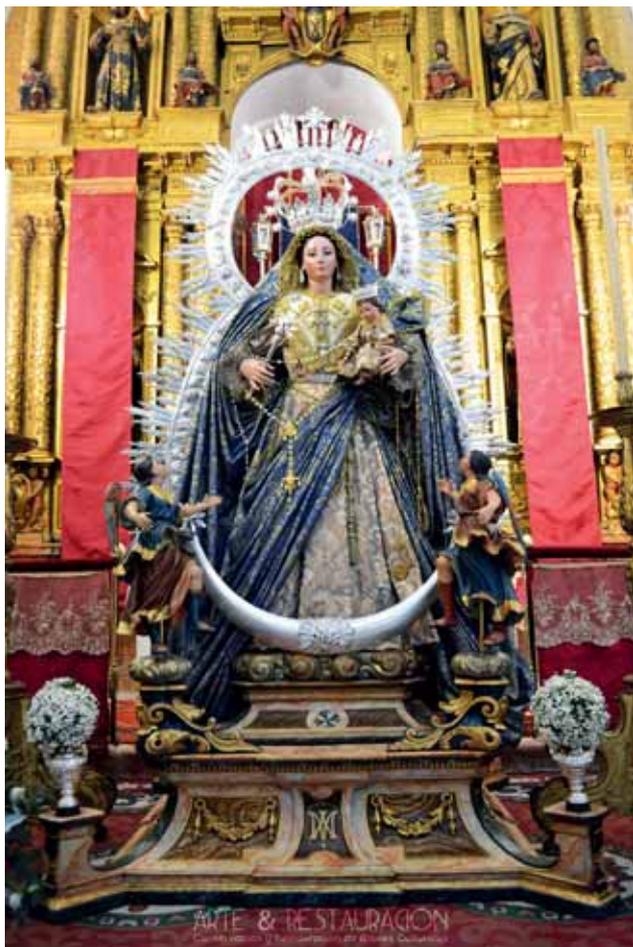
IMAGEN FINAL DEL CONJUNTO ESCULTÓRICO COMPLETO. IMAGEN TOMADA DURANTE EL TRIDUO DE NTRA. SRA. DEL ROSARIO.

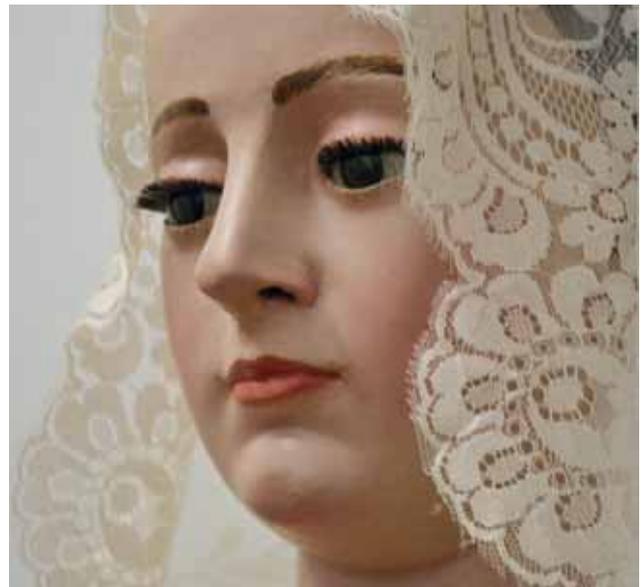
DETALLE DE LA IMAGEN TRAS LA RESTAURACIÓN.

Establecidas las pautas a seguir, se comenzó la limpieza físico-química. Primero se eliminaron los repintes más burdos, como eran el color rojizo del cuerpo, el cual ocultaba parte de la policromía original, mostrando una tonalidad pardo-verdosa con una filigrana de pan de oro fino. Ésta, recorría originalmente el contorno del torso, sin embargo, en algún momento de su historia material, la imagen sufrió un desbastado muy acusado realizado con una gubia o formón, eliminando así tanto su morfología como su policromía original. También se eliminó el repinte del cabello, el cual había sido alargado desde los laterales hasta su reverso. Otra de las mutilaciones que sufrió durante esa *remodelación* fue la eliminación de un recogido de cabello que estaba tallado en madera, pero que eliminaron del mismo modo que el resto del torso.

En cuanto a la policromía de las carnaciones, hay que destacar que durante el proceso de limpieza se pudo determinar con mayor exactitud que el rostro presentaba en los laterales, la policromía original, sin embargo, la zona frontal pertenecía a una intervención anterior. Esta antigua intervención sobre el rostro se llevó a cabo quizás por un simple cambio de moda, o por el contrario se realizó con el afán de solucionar algún tipo de patología que hubiera podido provocar la pérdida parcial o casi completa de la policromía original. Durante el estudio llevado a cabo a lo largo del proceso de intervención se pudo apreciar en diferentes puntos, que en la zona subyacente al repinte ya no existía policromía original. De este modo, el sistema de limpieza de las carnaciones se limitó a la eliminación de la suciedad, el barniz oxidado y parte de los repintes de peor calidad.

y se sellaron todas las grietas y fisuras mediante una masilla epoxídica con total afinidad con el soporte ligneo. Para las grietas que presentaban una mayor separación se llevaron a cabo varios enchuleados con madera para rellenarlos.
