# LA RESTAURACIÓN DEL CLAUSTRO DE LA CATEDRAL DE PAMPLONA: ESCULTURA MONUMENTAL Y PINTURA MURAL

**Alicia ANCHO VILLANUEVA & Violeta ROMERO BARRIOS**

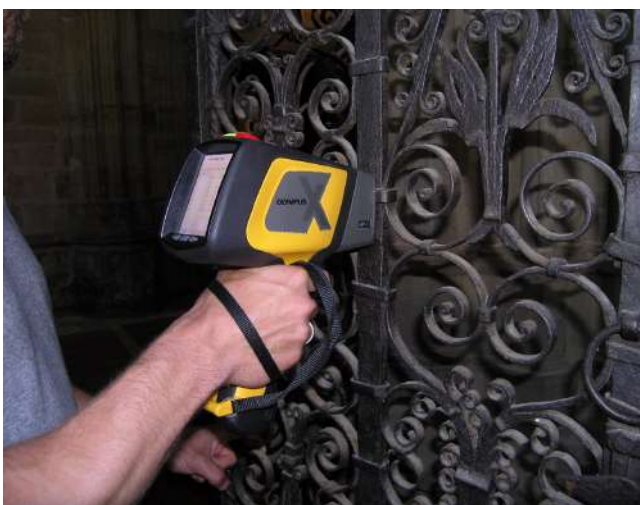
*Foto 4. El estudio de los materiales es fundamental para conocer la obra, diagnosticar los daños y actuar con precisión.  
Fotografía Gobierno de Navarra*
