LO BELLO Y LO NECESARIO: ARTE, HISTORIA Y PATRIMONIO

La Iglesia de San Pedro en Paones, Soria. Otra "nueva" galería porticada románica, y evolución constructiva

JOSEMI LORENZO ARRIBAS

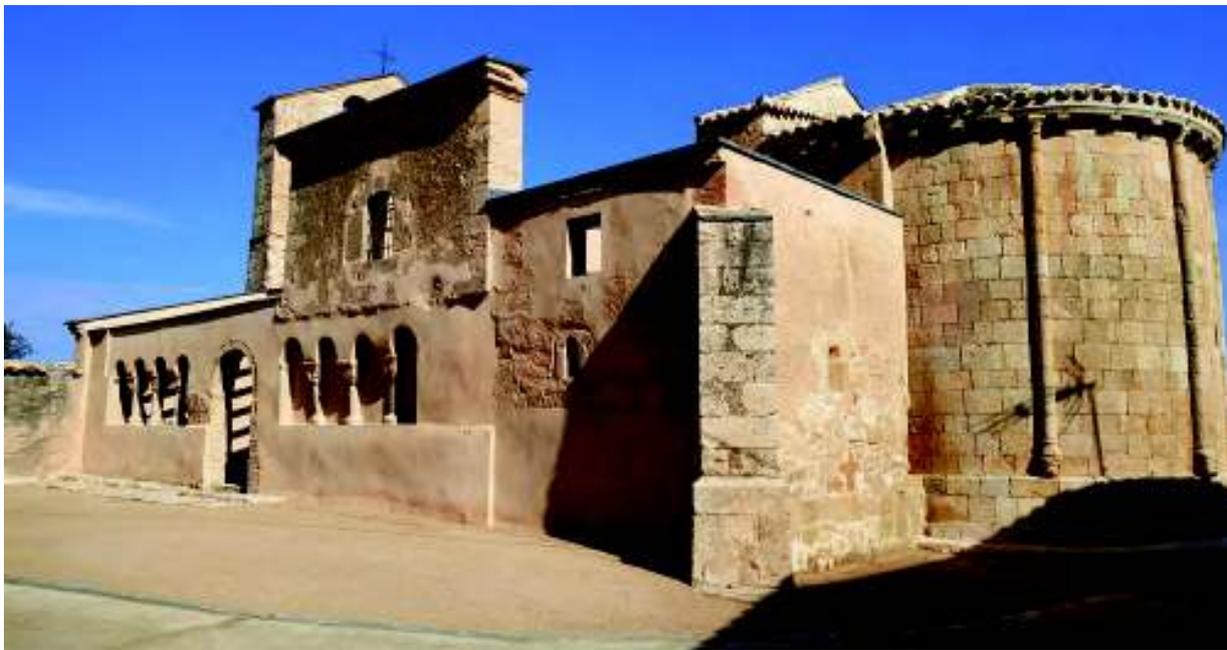
Fig. 1. La iglesia de San Pedro apóstol en la actualidad.

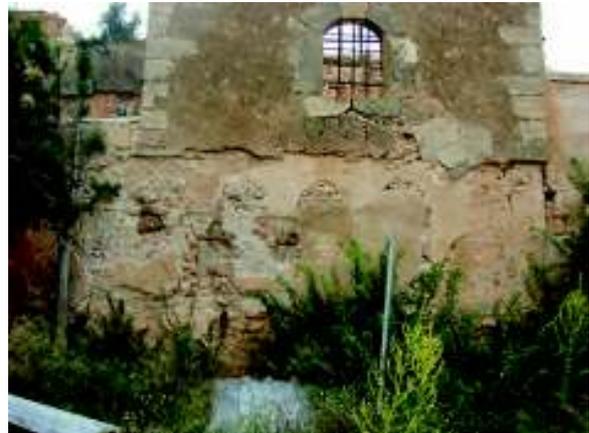
embutida en el muro sur con motivo de las obras llevadas a cabo desde el Proyecto Cultural Soria Románica¹³ [Fig. 10]. Unos capiteles de la misma, acopiados después de la ruina del templo en la capilla de Fray Tomás de la colegiata de Berlanga, permitían pensar que históricamente el templo había dispuesto de este elemento arquitectónico. Ahora se confirmaba que una parte todavía permanecía en su sitio, y lo entrevisto de su morfología por las catas la hacía pertenecer a un tipo del que apenas han sobrevivido ejemplares. [Fig. 11]

Fig. 10. Tramo oriental de la galería románica tapiada y embebida en el muro de la capilla (2010). Fot.: SR.

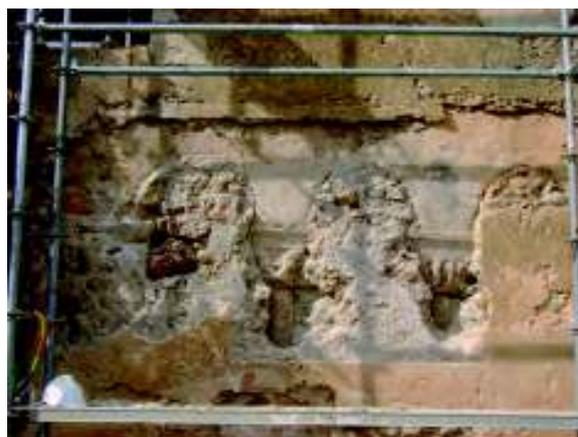
Fig. 12. Cata muraria que descubrió la pervivencia de los restos de la galería románica en el muro de la capilla sur (abril 2009). Fot.: SR.

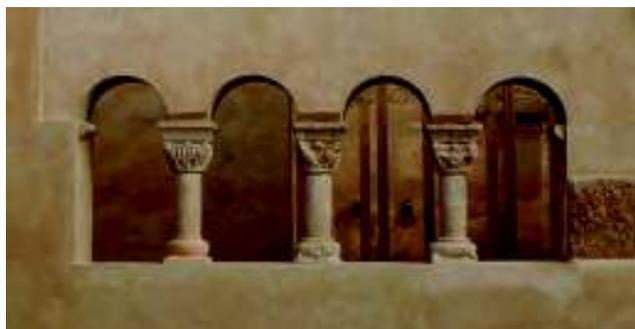
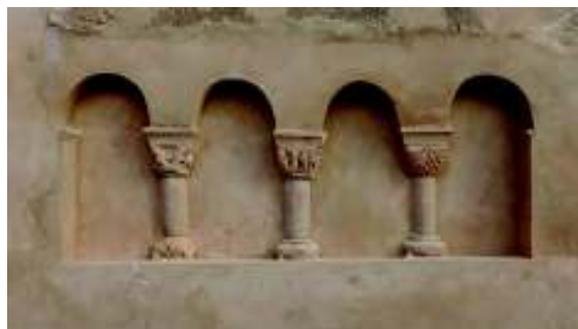
Figs. 15-16. Arcos de la galería románica de Paones en su tramo oeste (izquierda) y este (derecha) tras la intervención de 2018. Las basas, fustes y capiteles que se encontraban en la colegiata de Berlanga de Duero se repusieron en el tramo occidental. En el oriental, estaban embebidos en el muro de la capilla sur.

El interés de la galería de Paones provocó el “rescate” de tal galería en la última intervención, ocho años después de su “descubrimiento”. Como consecuencia, los capiteles depositados en la iglesia colegial berlanguesa han vuelto a su lugar, y lucen hoy en la galería porticada de la que formaron parte¹⁶.

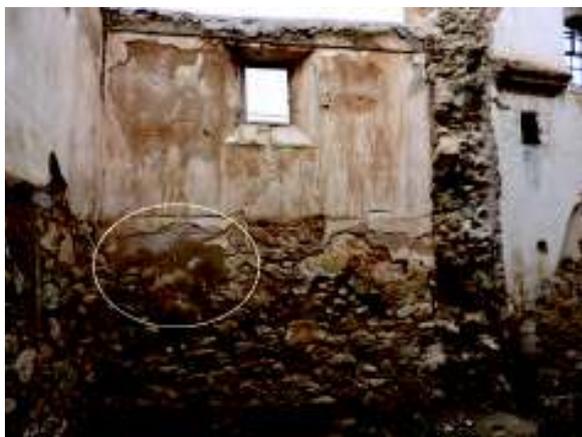
Fig. 18. Restos de decoración con fingido de sillares en uno de los revestimientos más antiguos de este espacio, cuando fue granero. El muro "seccionado" corresponde al testero oriental de la galería, que se derrumbó al venirse abajo las cubiertas, quedando en pie, sin embargo, el tapiado del que había sido el vano oriental del pórtico.

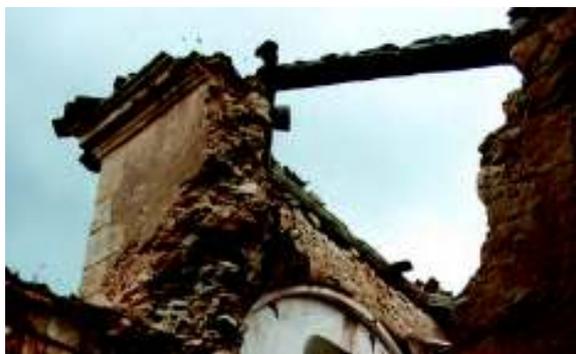
El derrumbe de la cubierta de este espacio permitió ver cómo los pares de su cubierta a tres aguas descansaban en durmientes agramilados armados con cuadrales en sus esquinas, y sus tirantes se sostenían con zapatas lobuladas, estructura seguramente instalada en la mencionada obra de 1794 [Fig. 19].

Fig. 19. Restos de la estructura de cubierta de la capilla sur, con piezas decoradas de madera (2008). Fot.: SR.

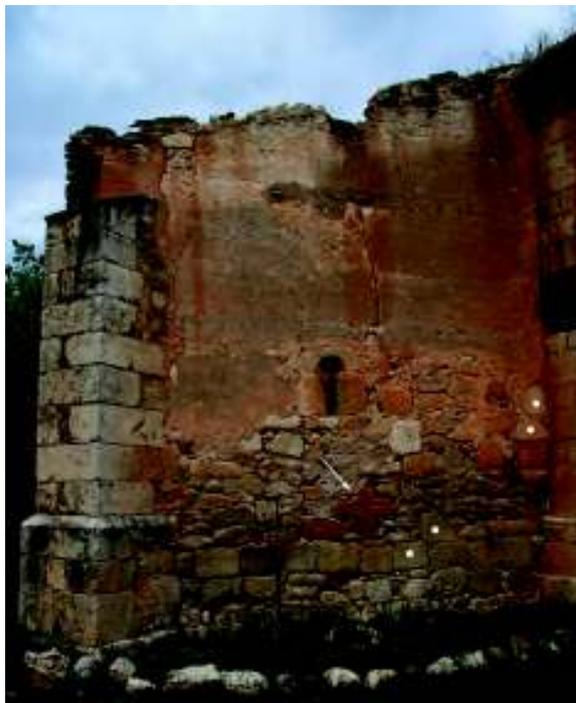
El acceso a la sacristía (una puerta demasiado ancha, y con derrame, para un presbiterio tan corto), contribuyó a debilitar la cabecera por este lado. Fue la primera de una serie continuada de acciones de este tipo que agujerearon literalmente la recia fábrica de la cabecera por este flanco, fruto de las cuales sufriría en el futuro la estructura del edificio.

Fig. 20. Muro oriental de la sacristía. Con una flecha se señala una curiosa piedra crucífera. Con puntos, piezas románicas reaprovechadas singulares (sillares abocelados, dovelas...) (2008). Fot.: SR.

La obra, además, no se debió hacer con la seguridad suficiente, pues en 1611 el visitador ordenó que "se repare la pared de la sacristía, que es una esquina, de todo lo necesario y se comete al cura lo concierto y el mayordomo lo pague"³¹. El resultado fue un estribo angular de sillería, que vino a reforzar la esquina suroriental. A comienzos del siglo XVII se hizo una puerta para este espacio, se reparó una pared, y se volvió a aderezar el tejado³². Su cajonera se hizo a finales de este siglo³³. La primera mitad del siglo XVIII transcurrió con solo pequeños reparos: se cerró una ventana, se echó el suelo³⁴, y se blanqueó³⁵.

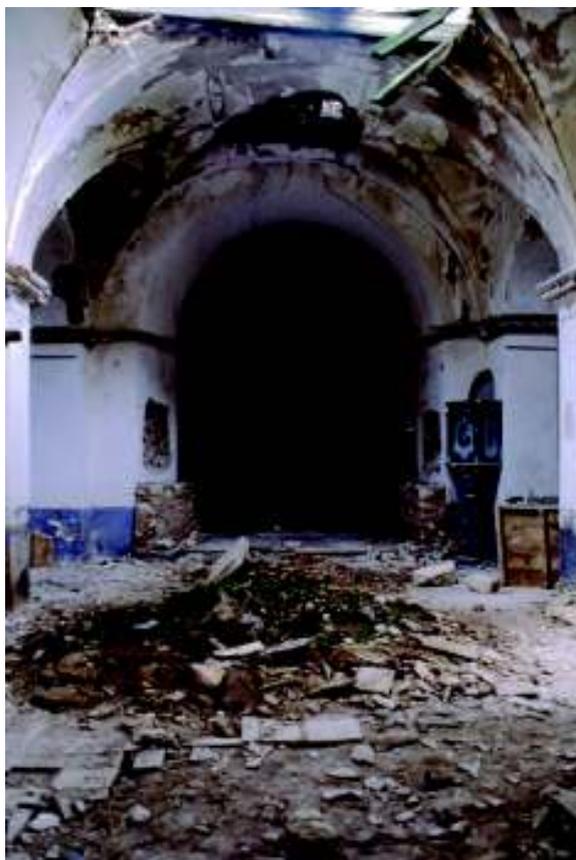
Fig. 21. Nave del templo hacia la cabecera cuando, aunque ya en muy mal estado, aún se conservaban las bóvedas. A la derecha del arco de gloria, el púlpito (diciembre 1984). Fot.: J. Francisco Yusta Bonilla.

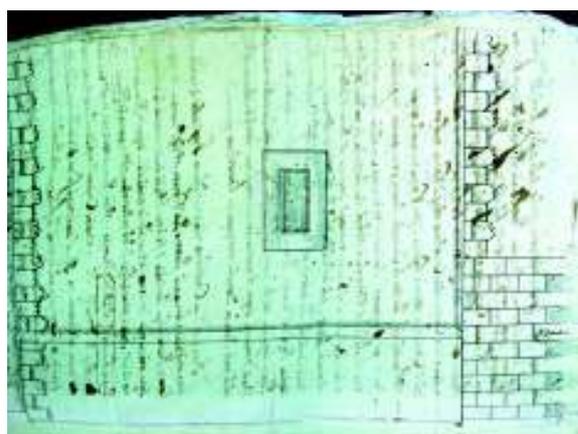
En 1728 llega la obra definitiva de este muro norte, antes de la construcción de las capillas laterales. Se constata por el contrato de obra que se derriba el muro norte, que medía unos 14 metros (51 pies castellanos, indican los escritos) de largo por casi ocho de alto, desde la cota de suelo. La nueva pared constaría de un zócalo con un espesor de poco más de un metro elevado hasta una altura de dos metros y medio, adelgazándose después hasta unos cincuenta centímetros hasta el maderamen de cubierta [Fig. 24].

Fig. 24. El muro norte según el contrato de obra de 1728 (AHP Sigüenza. Sección Civil, año 1728-03, doc. 11).

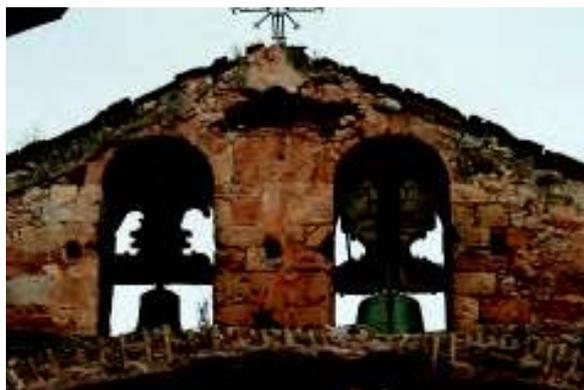
ficios de una sola nave sería por encima del arco de gloria, para aprovechar el espesor de los muros que lo conforman. Por ello se pidió la construcción de un elemento independiente, que hubo de ser la espadaña sobre el hastial occidental, para lo cual se dobló este muro. La obra no era menor (se hizo de sillería), y se prolongó durante varios decenios. Se reutilizó numeroso material románico en el piñón, para conformar las troneras [Fig. 26].

Fig. 26. Piñón de la espadaña, con sillares abocelados románicos reaprovechados (2009). Fot.: SR.

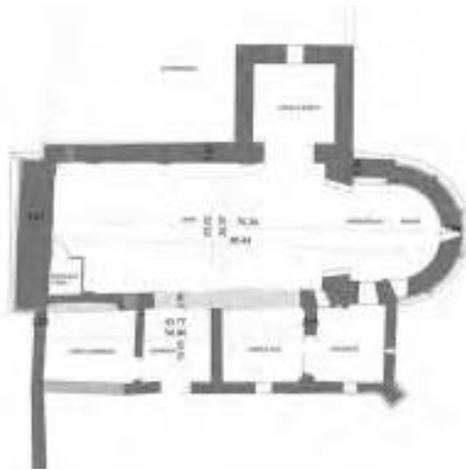
Fig. 29. Planta del templo (justo antes del derribo del muro sur en 2017) después de todas sus ampliaciones: la sacristía, las capillas y el atrio compartimentado (con medidas expresadas en pies).

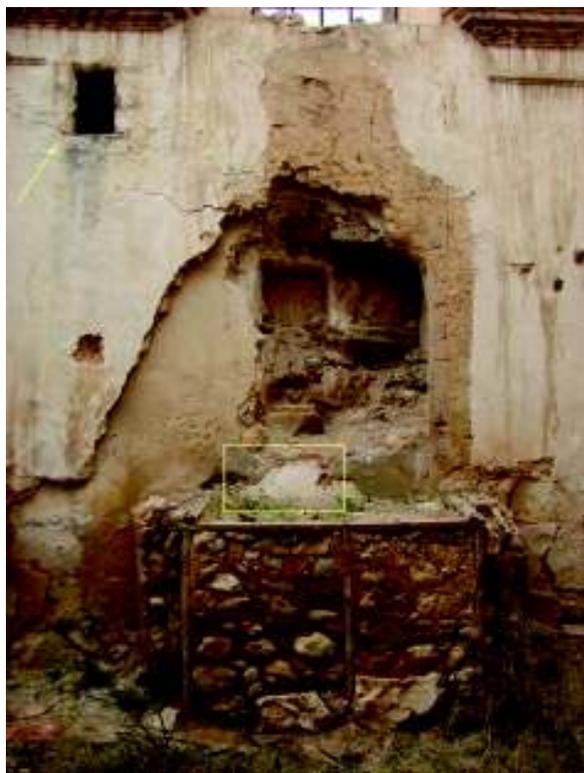
Fig. 31. Muro meridional de la capilla sur (2010). Se señala con la flecha el hueco en el que se alojaba la colmena y se recuadra el enlucido en el que se hallan los grafitos. En el centro, el hueco rehundido en el que se alojaba el retablo y la huella que dejó en la fábrica el fuste y el capitel románicos desaparecidos. La basa aún se hallaba en su sitio. Fot.: SR.

un hueco a gran altura, por debajo de la línea de la cornisa, que parece haber servido para alojar panales que procurasen un ingreso extra a la parroquia por la cera que podía proporcionar y la miel que se pudiera vender, solución vista en otras iglesias del entorno⁷¹ [Fig. 31]. Por debajo del último enlucido de esta capilla, antes de su derrumbe, asomaban los anteriores. Y en uno de ellos, posiblemente de cuando esta estancia era granero, se advertían numerosos grafitos históricos incisos, entre ellos cruces de calvario y una extraña figura antropomorfa [Fig. 32].

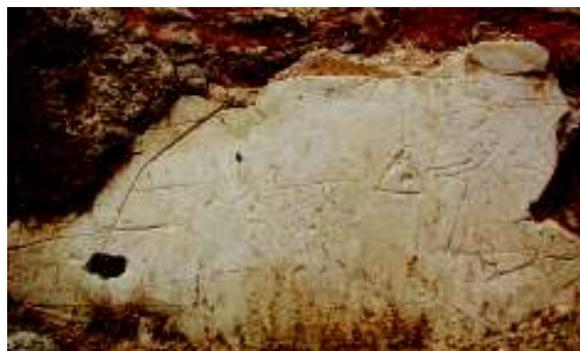
Fig. 32. Ampliación del recuadro anterior. Grafitos (figura antropomorfa, cruz de calvario y otros signos). Fot.: SR.

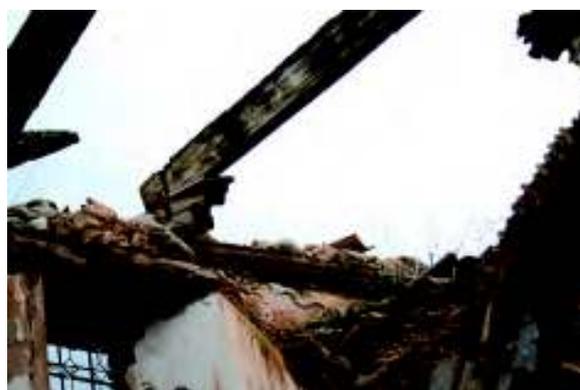
Fig. 33. Restos de la armadura de cubierta con durmientes acanalados y con sogueado, ménsulas lobuladas y tirantes agramilados (2008). Fot.: SR.

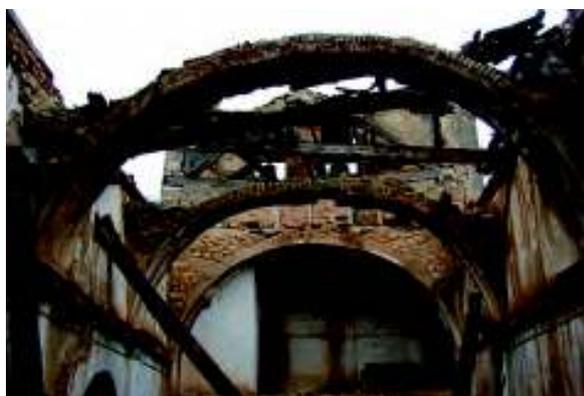
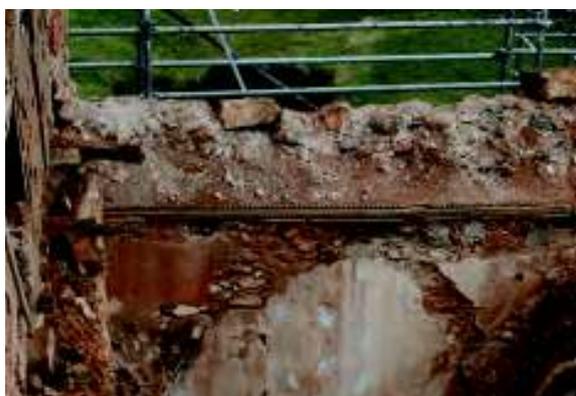
Fig. 34a, b. Interior del templo hacia el coro y campanario cuando aún estaban en pie los arcos de las bóvedas barrocas, que hubo que desmontarlos por el peligro de derrumbe que suponían (2008), y durmiente decorado en el muro norte (2009). Fots.: SR.

En los actuales descendientes de Paones se insiste en que la ruina del templo fue acelerada por la retirada de tejas ordenada en los años ochenta del siglo XX por el párroco, que también lo era de Brías y Abanco, para aprovecharla para otras construcciones religiosas de los pueblos que administraba [Fig. 34].

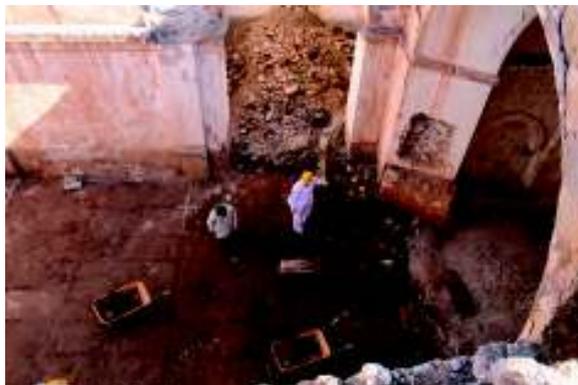
Fig. 35. Nave del templo durante el desescombro de 2009. Puede observarse la huella de los rastreles de madera de separación entre enterramientos y, centrada, delante del presbiterio, la lápida de piedra (en escorzo, porque apareció removida). Fot.: SR.

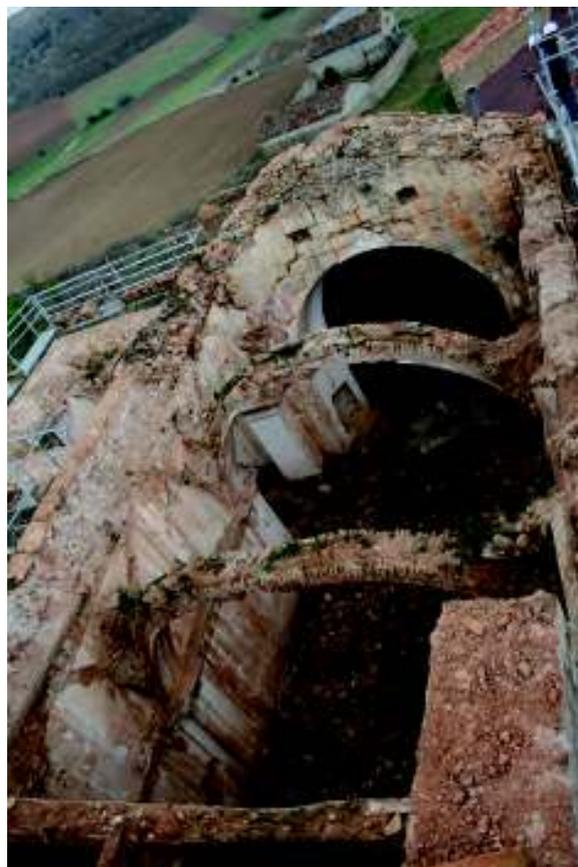
El interior del ábside se encontraba destrozado, con el retablo ya depositado en dependencias diocesanas de El Burgo de Osma. La fábrica presentaba daños estructurales con múltiples grietas producto de los empujes de la estructura de la cubierta. El arco triunfal románico había desaparecido, al igual que las cubiertas, quedando restos de teja sobre los muros y algunos elementos de la estructura de madera: un par de tirantes y sus ménsulas, soleras, cuadrales en las capillas... Aún se podían observar los fuelles del órgano en el coro (el resto de lo que pudo salvarse también se encuentra en el almacén diocesano). El campanario aún contaba con un doble forjado, sirviendo el inferior para dar acceso a

las cubiertas de la iglesia. Las vigas de dicho forjado presentaban fuertes deformaciones por pandeo y algún elemento suelto.

Fig. 36. Vista de la nave hacia la cabecera desde el andamio que se levantó junto al campanario durante la obra de desescombro (2009). Fot.: SR.

En el año 2009 la Junta de Castilla y León, a través del "Proyecto Cultural Soria Románica"⁹⁹, redactó un Proyecto de desescombro y desmontaje de elementos en ruina del edificio. Esta era la primera medida para frenar el proceso de ruina del edificio mientras se iba estudiando y elaborando el proyecto de consolidación que nunca llegó a realizarse, porque acaeció antes el fin del propio Proyecto Cultural [Fig. 36].

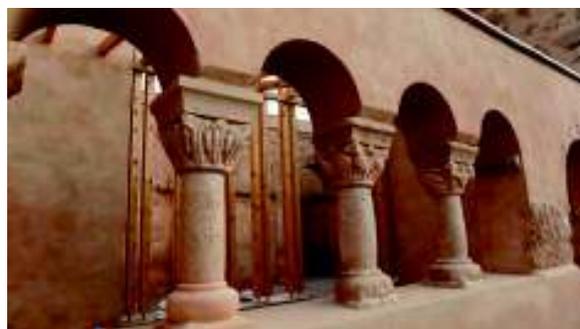
Fig. 41. Capiteles reintegrados en el lado occidental de la galería porticada.

Pero si hay algo que define este edificio, además de su poderoso ábside, es la galería porticada [Fig. 41]. Si bien en el proyecto se pretendían recuperar todos sus huecos, durante las obras se pudo observar, con mayor detenimiento, que al respetar el muro de la capilla sur en toda su altura, la apertura de los vanos que coinciden en la parte inferior de la volumetría de la capilla, haría la estructura muy inestable, pues la arquería nunca estuvo pensada para soportar el peso de ese muro. Por ello, pero para poder hacer la lectura conjunta de la galería, se decidió, una vez colocados y asegurados todos los elementos de la galería, rehundir el muro entre arcos con respecto de la fachada exterior, de tal manera que no pudiendo eliminar dicho muro, se apreciara su geometría. Al interior, como el muro ya era demasiado delgado, se dibujó sobre el enfoscado la disposición de los arcos para entender desde el interior la galería del mismo modo.

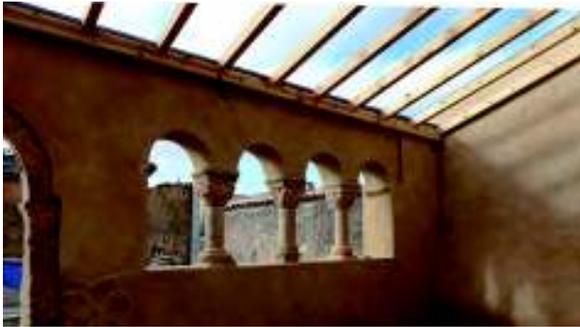
Fig. 42. Volumen recreado de la galería porticada, mitad occidental.

el volumen gracias a los arcos, y al interior, desde la nave, y gracias a la disposición de los pilares y pases de madera es igual de entendible [Fig. 42]. No así, claro, desde el interior de la propia galería, donde el espacio se ve de alguna manera truncado y acortado.

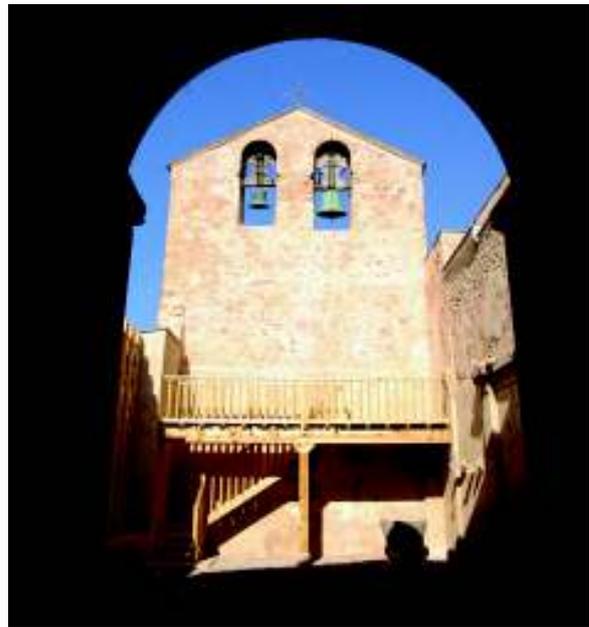
Fig. 43. Muro interior de la espadaña y el coro desde el interior del arco de gloria (2019).

La intervención, por tanto, se ajustó a una de las características principales del proyecto, la contemplación del edificio como ruina visitable. Por ello no hay puertas ni otro impedimento que impidan el paseo por su interior y su comprensión como ruina estabilizada, pero ruina al fin y al cabo. De este modo, y asegurando un uso cultural, recreativo, o como espacio de esparcimiento, se asegura *una función*, requisito imprescindible para la conservación de un inmueble. [Fig. 43]

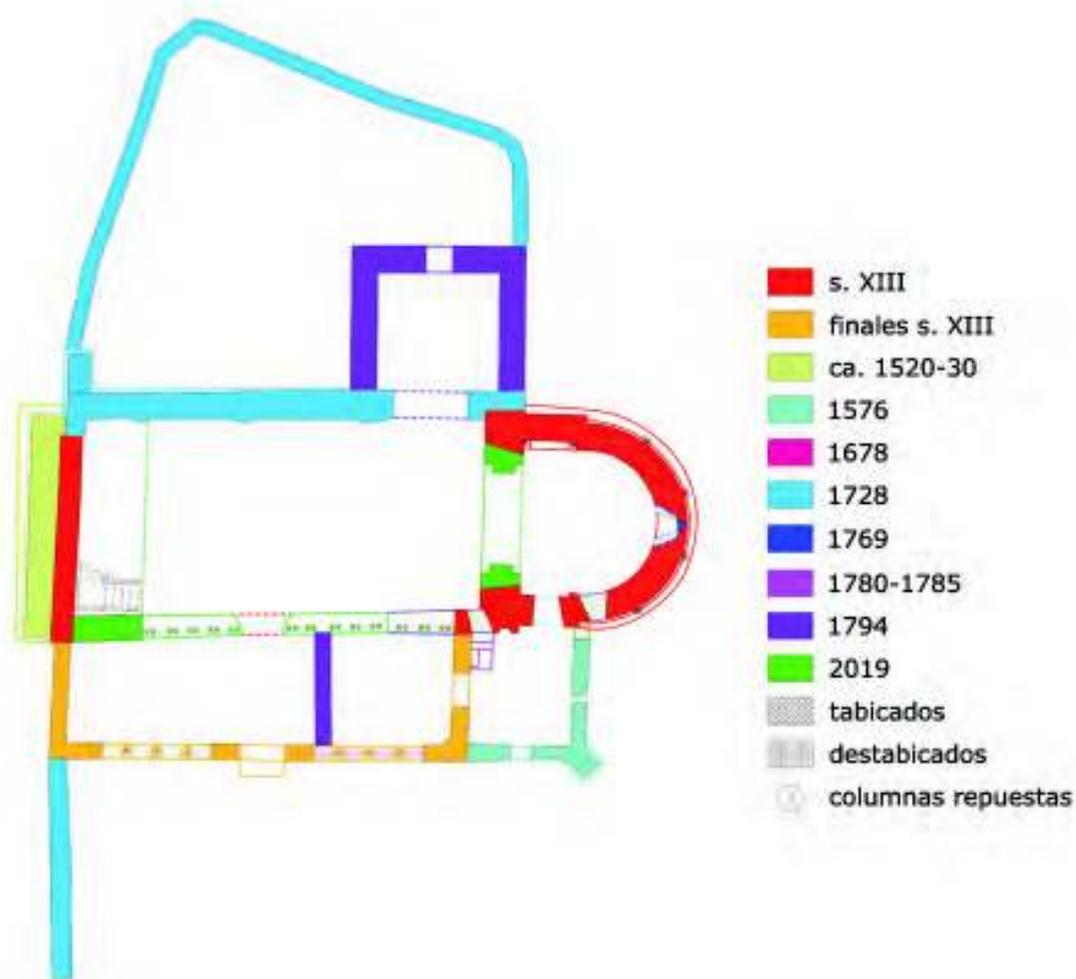
Fig. 44. Evolución constructiva del templo en planta.

construir una espadaña sobre él. La única portada se abrió al sur, perfectamente centrada en el muro. No mucho tiempo después se anexó una peculiar galería porticada en el muro sur, que ocupó casi todo él, pero no llegó hasta la esquina del hombro por razones desconocidas. Parece que contó en su frente con arco de acceso más cuatro arquillos a cada lado, y al menos otro en el muro oriental. El templo se cubrió con bóveda de sillería en su cabecera, y con techumbre de madera en la nave. [Fig. 44]

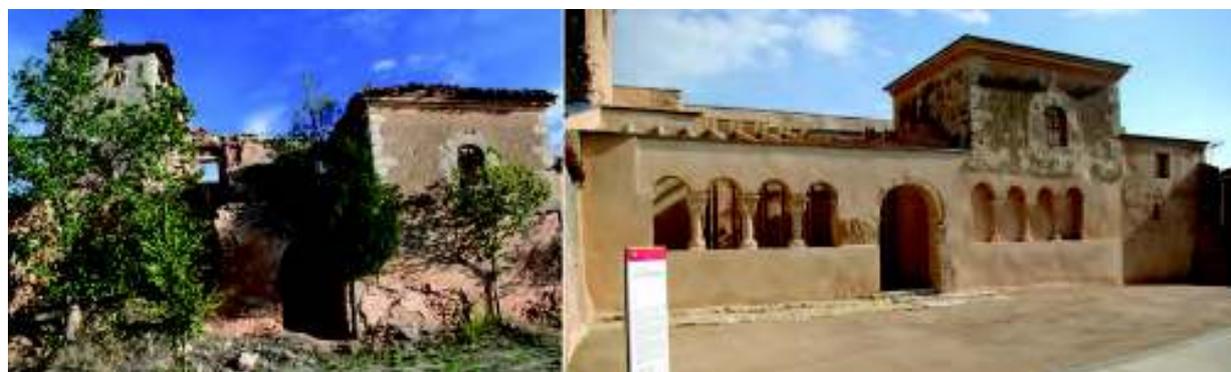
Fig. 45. Vista del templo desde el sur antes de la intervención de 2009 (Proyecto Cultural Soria Románica) y después de la de 2018 (Laura López e Inés Santa Olalla), ambas promovidas por la Junta de Castilla y León.

Desde el punto de vista arquitectónico se puede afirmar que aquí acabaron las obras relevantes. El edificio se habitó así, con apenas las habituales operaciones de mantenimiento, hasta comienzos de los años ochenta del siglo XX, en que, prácticamente abandonado el pueblo, cesaron tales labores. La retirada de las tejas de su cubierta comenzó un proceso inexorable de ruina, que comenzó a consolidarse en el siglo XXI, en 2009 y 2018. [Fig. 45]

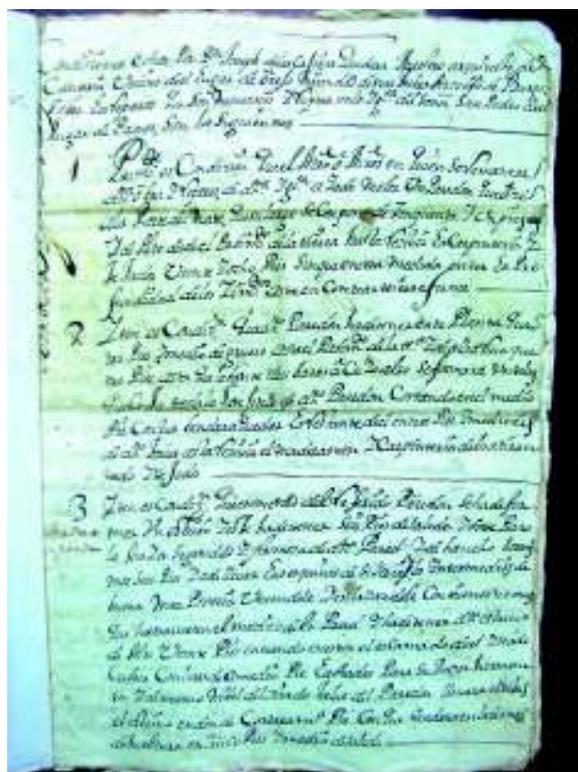
Juan de Cámara, en nombre de Francisco Alejandro, mayordomo de la iglesia del lugar de Paones, digo que por hallarse la iglesia con necesidad de diferentes reparos que amenazan total ruina, y para acudir a su pronto reparo, así mi parte como el cura buscaron maestro de satisfacción para que registra-

Fig. 46. "Condiciones hechas por don José de las Cagigas Gándara" en la obra de 1728 (AHPSigüenza. Sección Civil, año 1728-03, doc. 11).
