Restoration of a Monumental Seventeenth-Century Canal House in the Center of Amsterdam, The Netherlands

**Wolbert Vroom,
Jan-Willem Kuipers,
Debby Heilker-
Lamerigts**

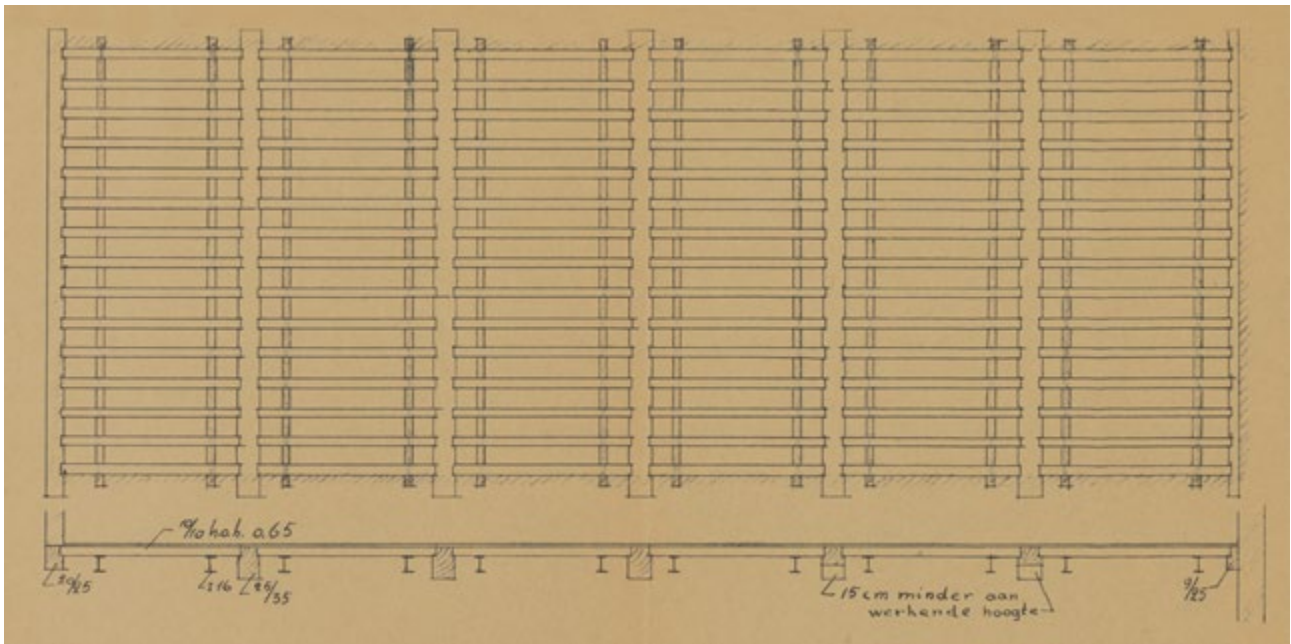
Fragment of a construction drawing from W. Hilhorst, 1938 | Fragmento de un plano de construcción de W. Hilhorst, 1938 | Fragmento de um esboço de construção de W. Hilhorst, 1938 (Hilhorst, W. 1938. *Revisie balklaag 1e verdieping Keizersgr.* (Bouw- en omgevingsdossiers). Amsterdam City Archives: dossiernummer 89341. <https://data.amsterdam.nl/data/bowdossiers/bowdossier/SA89341/>)

According to our desk research, including construction drawings from the 1930s, a unique double-framed ceiling of oak joists and ties from about 1620 was concealed behind the current upper ground floor ceiling. This type of ceiling was already a rarity in its

The double-framed ceiling was laid bare, conserved, and restored where required; steel supports (remnants of the building's use as an office) were removed, and the joists repaired with matching oak.

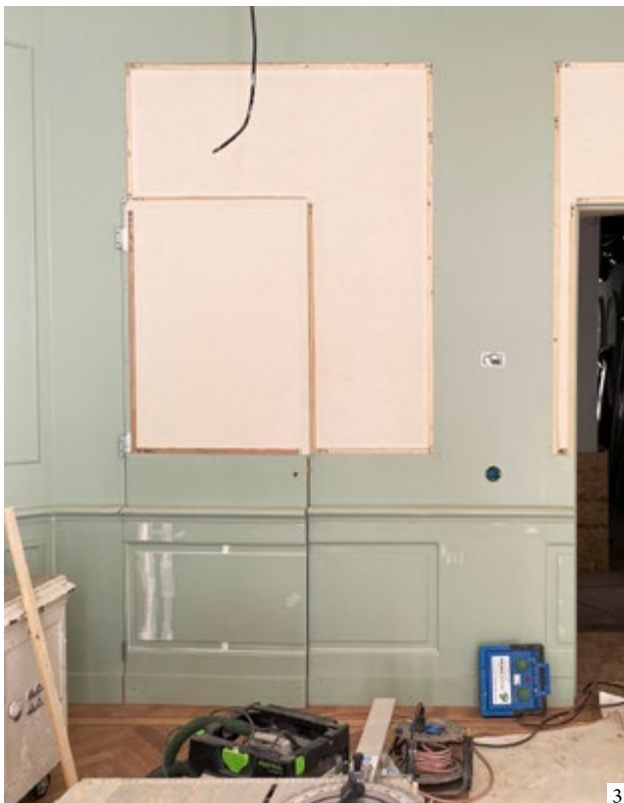
3

3: Concealed door. 4: Finished lift entrance | 3: Puerta oculta. 4: Entrada del ascensor terminada | 3: Porta oculta. 4: Entrada do elevador acabada
