OBRAS DE RESTAURACIÓN DE LA CRIPTA E IGLESIA DE SAN SALVADOR DE GALLIPIENZO (2008-2014)

José Luis FRANCHEZ APECECHEA
jfrancha@navarra.es

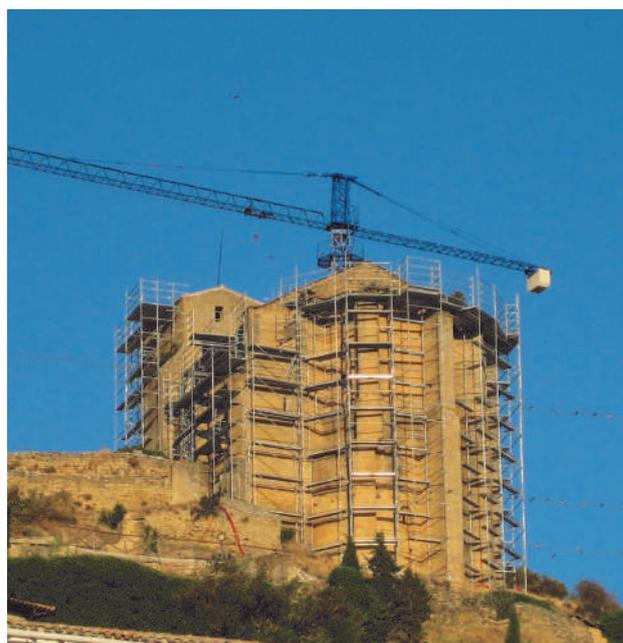
El exterior del templo durante la ejecución de las obras.

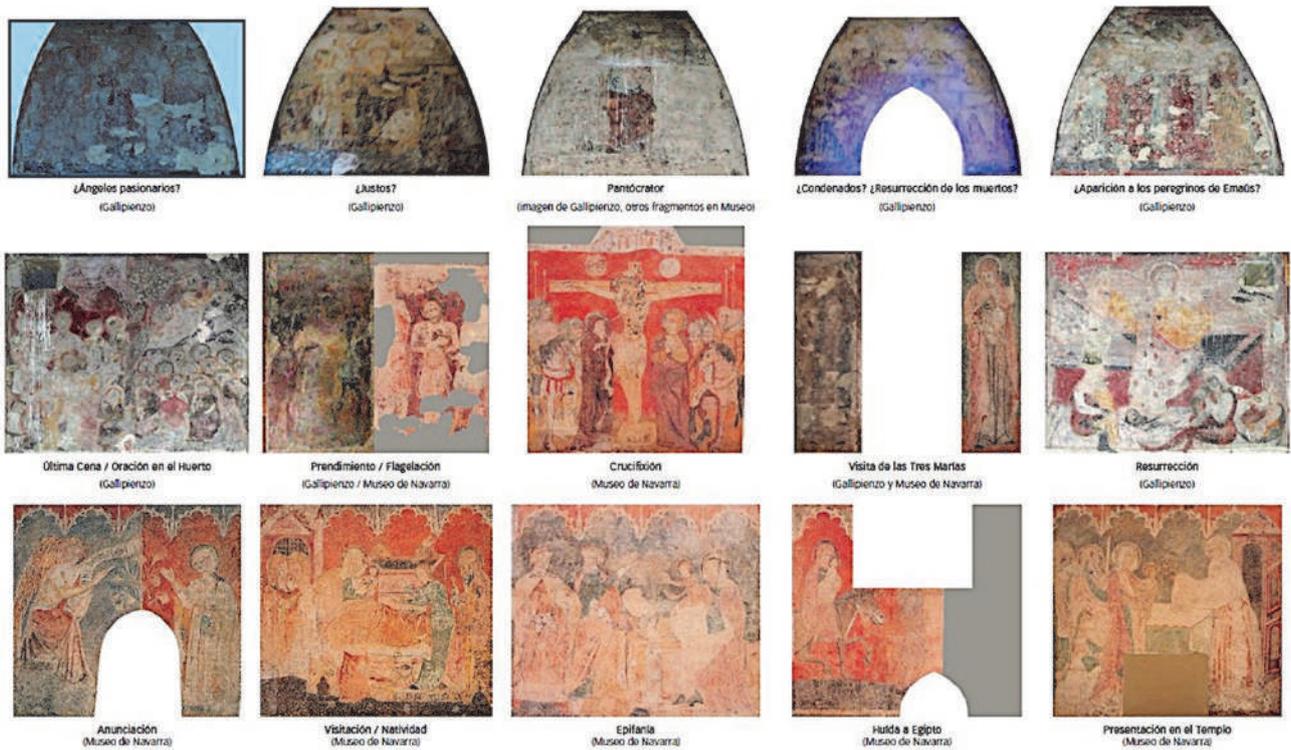
La cabecera conservaba restos parciales de las pinturas murales góticas que cubrían sus paños y la huella (sinopia) de aquellas que fueron arrancadas en los años 40 del siglo XX, tal y como se ha descrito anteriormente. Las escenas que se conservan están

Pinturas murales del primer maestro de Gallipienzo (c. 1350)
conservadas en el presbiterio de San Salvador (Gallipienzo) y en el Museo de Navarra (Pamplona)

Fotomontaje extraído del estudio histórico realizado por la empresa Muraria en 2012.

Uno de los objetivos principales de la intervención fue la limpieza y consolidación de los restos de pintura mural gótica de la cabecera. La intervención consistió básicamente en una limpieza superficial de las pinturas realizada en seco con herramientas manuales, la fijación de la capa pictórica, la readhesión de revocos mal adheridos al soporte pétreo con inyecciones de mortero fluido de cal hidráulica, el cierre de grietas y fisuras con mortero de cal, el biselado de bordes de las lagunas con argamasa fina de cal aplicada a bisel, la reintegración cromática en pequeñas lagunas y el entonado con veladura de cal de las lagunas.

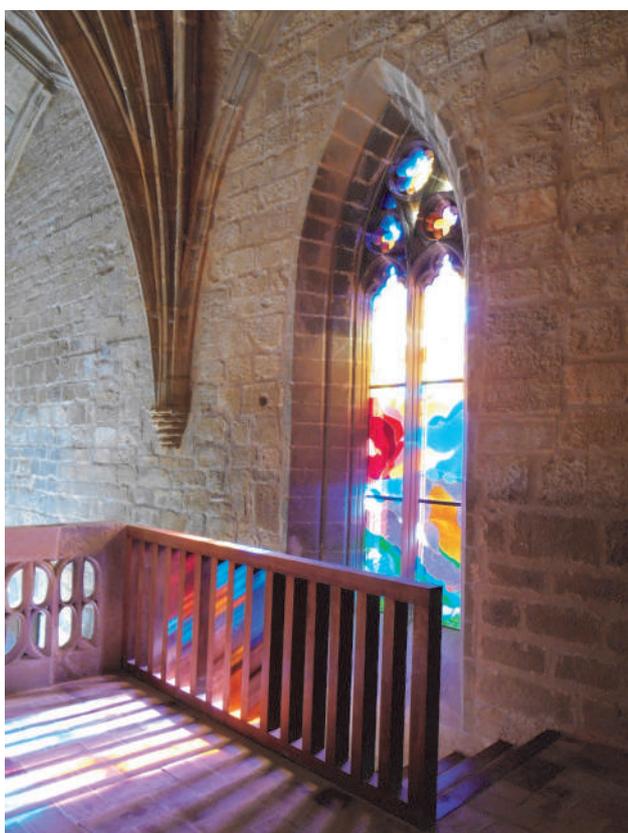
Nueva vidriera en el ventanal gótico de la nave.

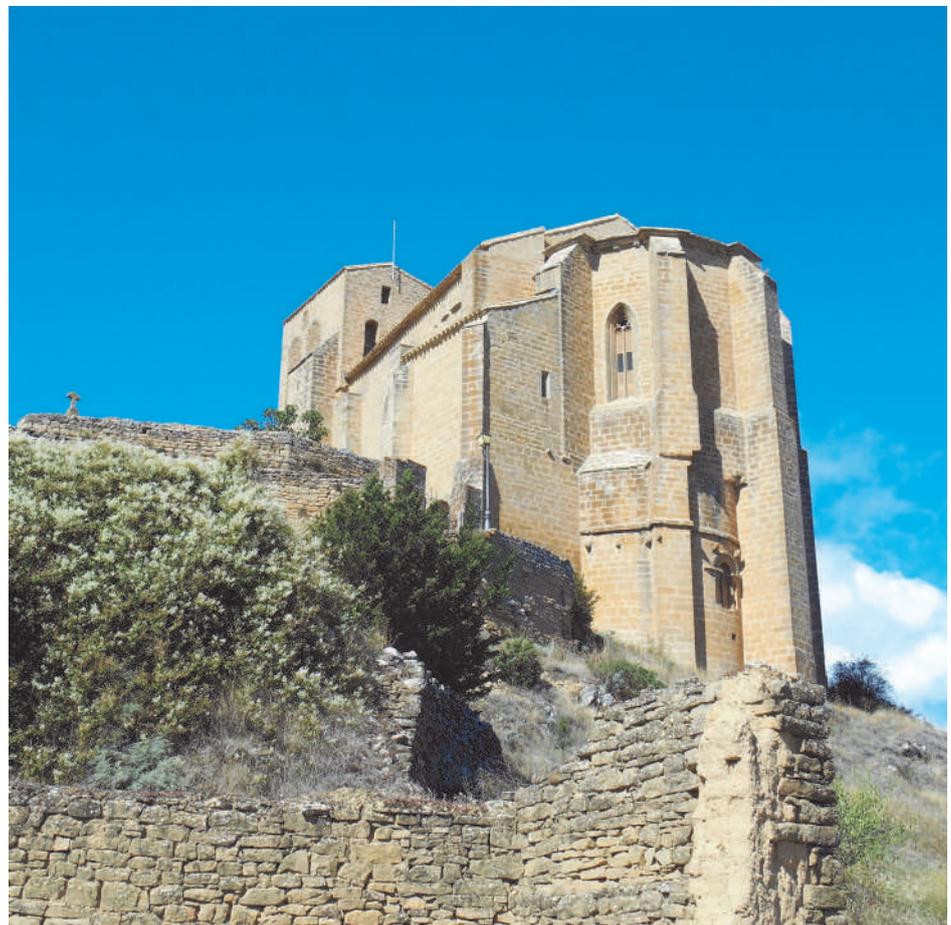
Exterior de la iglesia y cripta de San Salvador. Superposición de la cabecera románica de la cripta (semicircular, en la parte inferior) y la gótica de la iglesia (poligonal, en la parte superior).
