## La restauración de la fachada del Palazzo Russo en Tricase

*The restoration of the façade of Palazzo Russo in Tricase*

Fernando Errico<sup>1</sup>, Antonio Longo<sup>2</sup>, Luigi Licchetta<sup>2</sup>

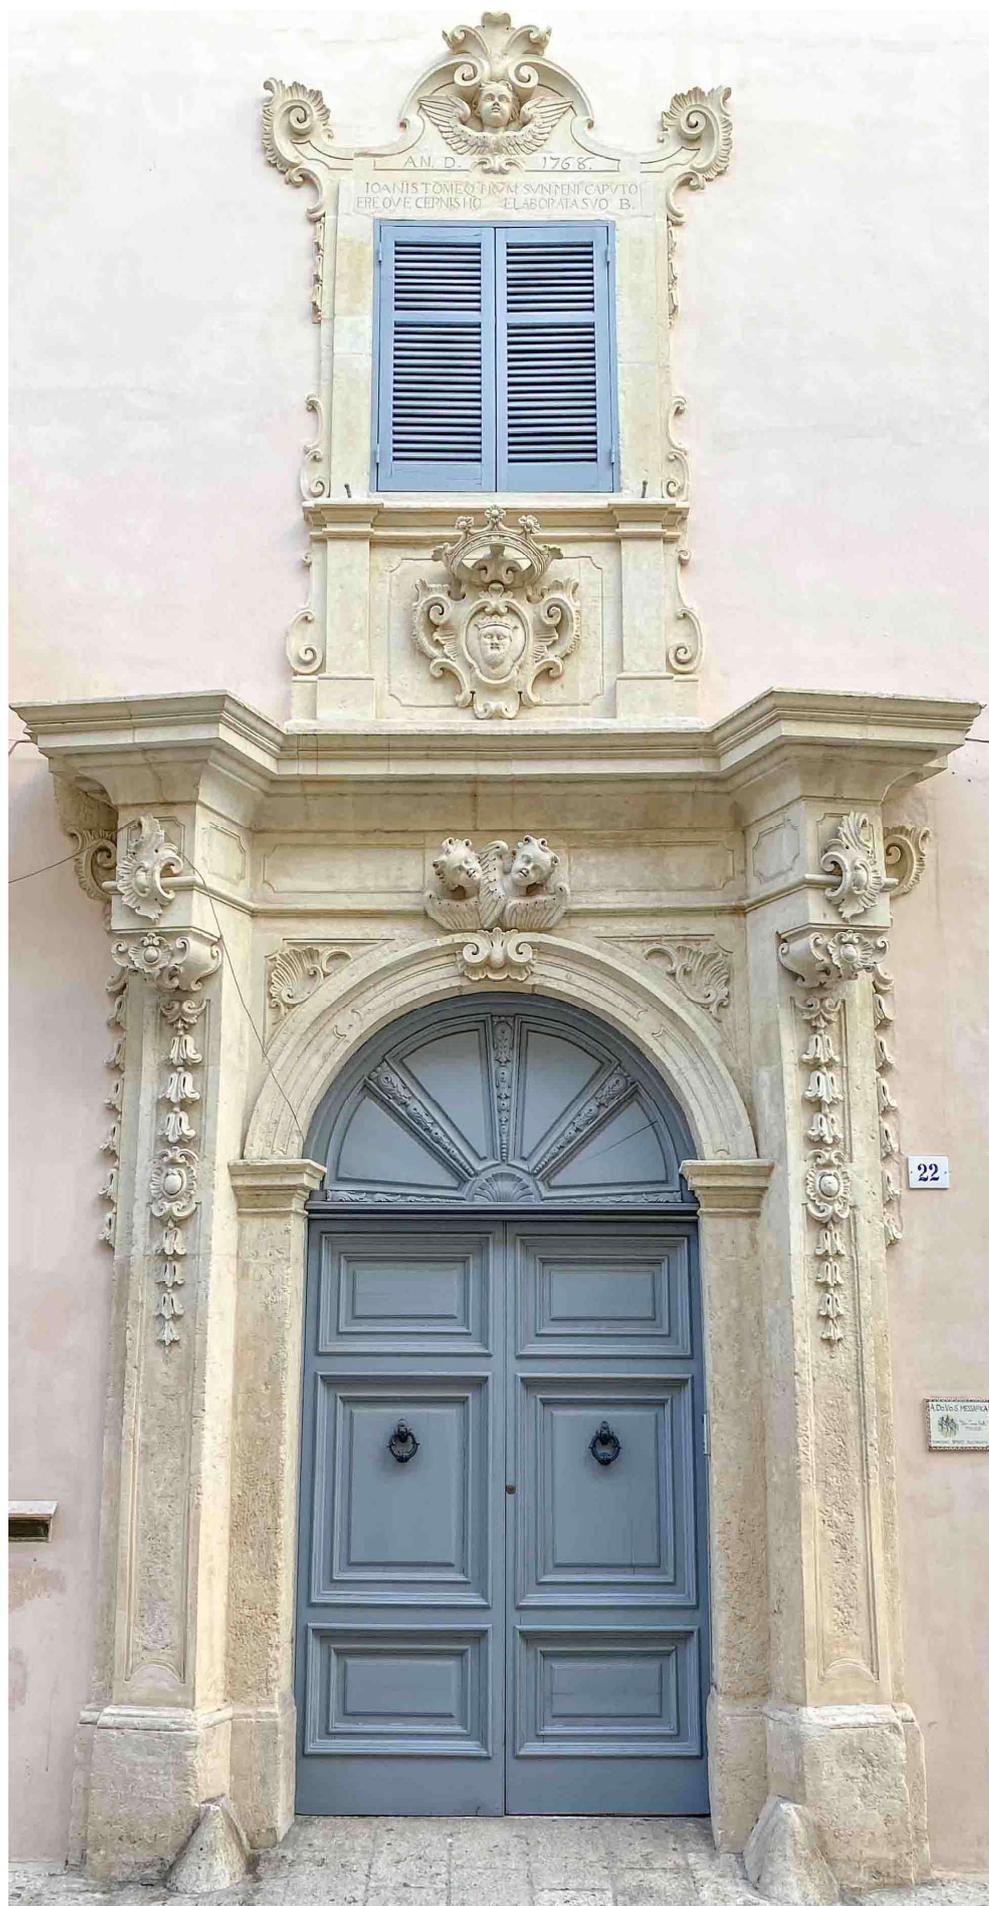
Figura 3. Entrada al Palazzo Russo (anteriormente Caputo).

Figura 4a. Francesco Morgese (atrib.) Cabezas de ángeles en la fachada, 1768, Tricase, Palazzo Russo (anteriormente Caputo).

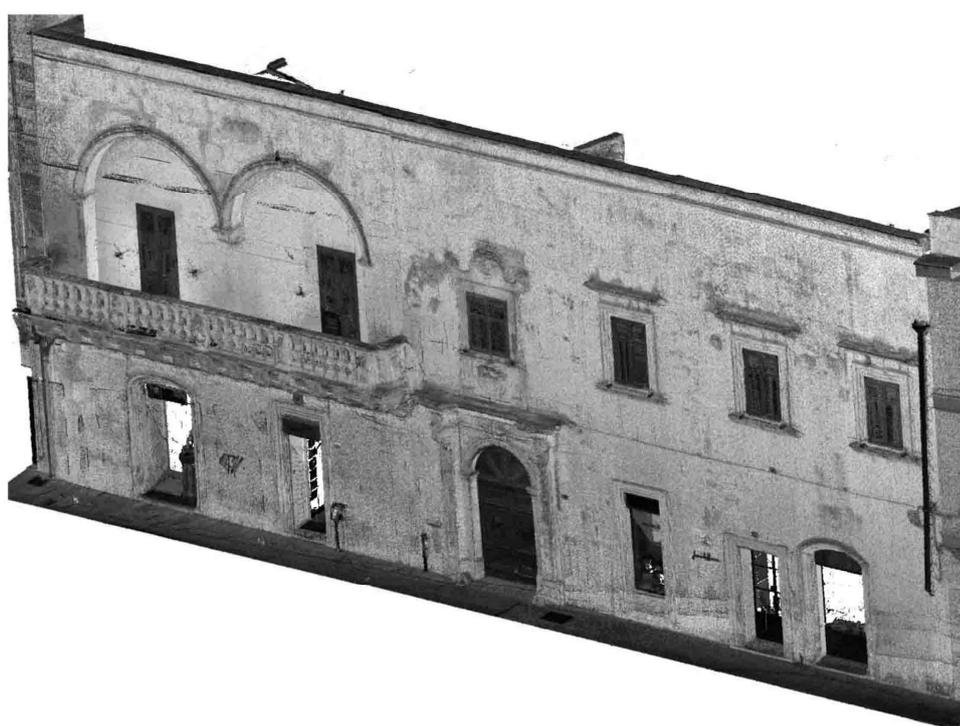
Figura 6. Levantamiento con escáner láser y nube de puntos.
