Artículo de Investigación

## Afectaciones a integridad de tubería en sección de Oleoducto

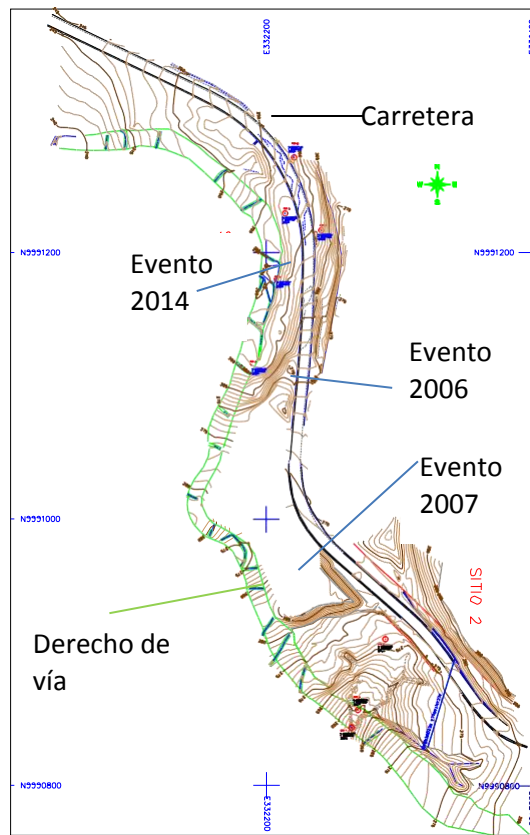
**Figura 4.- Ubicación de eventos en plano.**

La figura 4 muestra la localización de los eventos, el derecho de vía y la carretera en un plano.

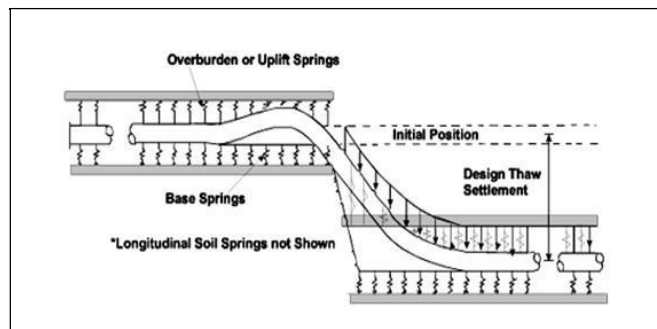
**Figura N° 8.- Modelo clásico para interacción suelo- ducto [4].**

El tipo de falla observado (arrugas) corresponde a la afectación que se produce por empuje del suelo en las direcciones longitudinal y transversal, mismas que llevan a la tubería más allá de su tensión máxima de fluencia, deformándola. [13] La magnitud y severidad de una arruga puede incrementarse con el tiempo, pudiendo causar problemas de fugas en la tubería [1]. En la figura 8, se muestra un estado de carga que se considera para la simulación de la interacción suelo- tubería usada para el análisis de arrugas a través de modelado de elementos finitos [4] siendo esta la metodología preferida para estudiar y monitorear las arrugas. En el caso presente, no es el objetivo estudiar la arruga ni monitorearla ya que la fuga se ha producido, sino hallar una solución para eliminar este problema recurrente. Por tanto, un modelo de elementos finitos no aplica para los propósitos de estudio de arrugamiento.

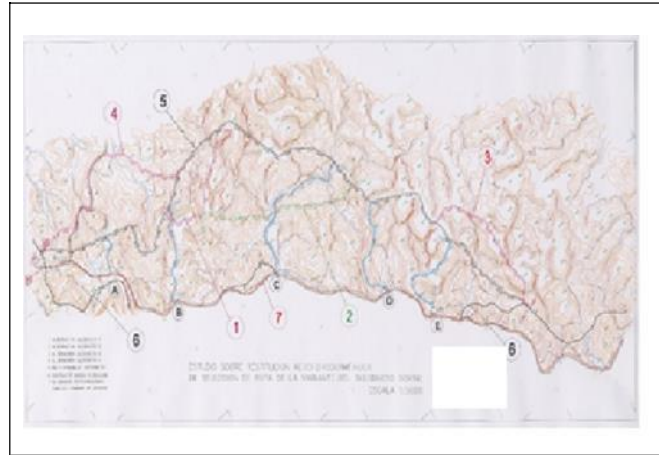
**Figura N° 15.- Alternativas de rutas. [3]**

Con la finalidad de elegir la mejor ruta disponible para construir la variante del oleoducto que evite el tramo inestable de los kilómetros 19 – 21 del derecho de vía existente, se realizó un estudio de selección de derecho de vía, mismo que involucra diferentes actividades y áreas de conocimiento (ver figura 15). Los pasos seguidos son los siguientes:

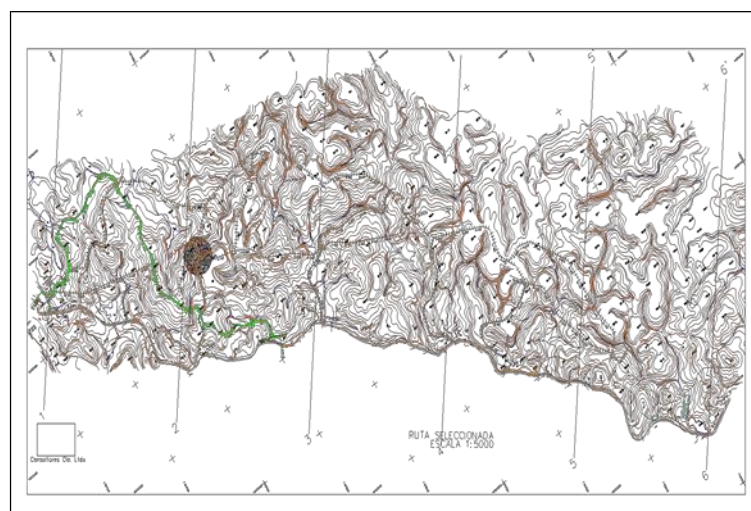
**Figura N° 16.- Ruta seleccionada [3]**

Como producto de los recorridos se escoge la mejor ruta posible considerando los análisis del grupo de especialistas mencionado anteriormente [3]. Se presenta el resultado de la selección con la ruta replanteada en campo, haciéndose notar que es una combinación de algunas de las rutas propuestas lo cual resalta la importancia de la verificación en campo de las alternativas planteadas en trabajos de oficina, esta selección se puede ver en la figura 16.

La inspección de campo acorta la longitud de la variante al determinarse que secciones aguas arriba de la propuesta en las que el ducto se encuentra instalado son estables.

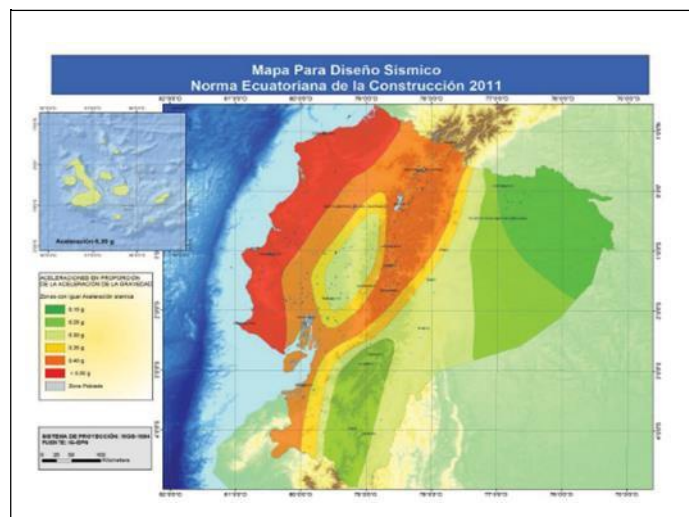
**Figura N° 17.- Zonas sísmicas del Ecuador [8]**

Al ser el Ecuador un país con historial sísmico, se considera el factor sismo en la estabilidad de 3 secciones del derecho de vía identificadas como propensas a fallas durante la inspección en sitio. Los valores para la determinación de los factores de sismo se toman de la norma NEC “Norma Ecuatoriana de la Construcción (NEC) 2011”. La figura 17, tomada de la norma mencionada permite evidenciar que mayoritariamente la zona petrolera norte ecuatoriana, donde se ubica el ducto objeto de estudio, se encuentra ubicada en una sección con una aceleración sísmica de 0.15, la más baja de la escala de la norma [8].

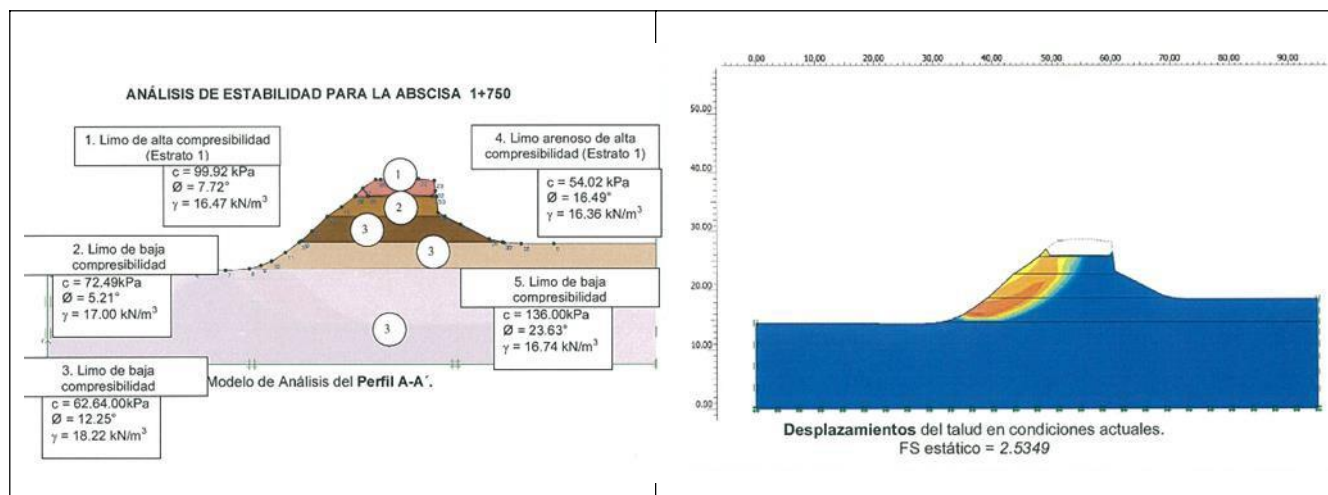
**Figura N° 18.- Resultados de simulación de estabilidad de taludes [3].**

La figura 18, muestran parte de los resultados obtenidos al realizar la simulación, en este caso para la abscisa 1+750 de la variante [3].

Los resultados finales se muestran en la tabla 4 para los 3 taludes considerados en riesgo de inestabilidad. La abscisa 0+000 es el inicio de la variante, aproximadamente en el kilómetro 19 del derecho de vía.
