**DIAGNÓSTICO DEL DETERIORO DE EDIFICIOS  
DEL PATRIMONIO HISTÓRICO-ARTÍSTICO DEL SURESTE  
DE LA PROVINCIA DE HUESCA**

RESUMEN.—El presente estudio se centra en una selección de varios monumentos de la provincia de Huesca: la colegiata de Alquézar, la catedral de Barbastro, el claustro de San Pedro el Viejo, el monasterio de Sigena, la catedral de Huesca y el castillo-abadía de Montearagón. En cada uno de ellos se han analizado las formas de alteración que presentan, así como el grado de deterioro actual. Los factores responsables del deterioro son litológicos, climáticos y arquitectónicos. Es necesario su estudio a través de informes previos a la hora de acometer restauraciones si no se quiere caer en actuaciones inadecuadas.

ABSTRACT.—A selection of some representative monuments from Huesca province is done (Alquezar collegiate, Barbastro and Huesca cathedrals, Montearagón castle, San Pedro el Viejo cloister and Sigena monastery) in order to describe their main alteration forms and the present deterioration degree. Three factors (climate, lithology and arquitectonic disorders) are the main causes found for deterioration in different ways. It is clearly recommended to make prev

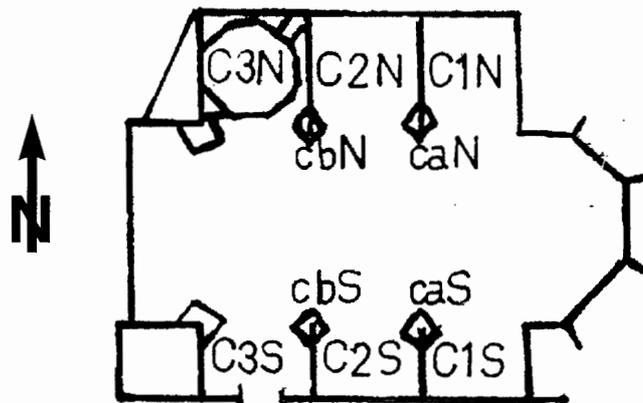
En el interior de la iglesia encontramos desplazaciones, aunque no representan más del 5% del total, asociadas a eflorescencias salinas, costras salinas, ampollas y burilado. Las eflorescencias salinas aparecen en la parte alta de C2N (Fig. 1), en el arco que sostiene la cúpula, por encima de los 5 m.

**Fig. 1.** Nomenclatura utilizada para denominar las distintas capillas y contrafuertes del interior de la iglesia de Alquézar: C1N, capilla 1 norte; C2N, capilla 2 norte; C3N, capilla 3 norte; C1S, capilla 1 sur; C2S, capilla 2 sur; C3S, capilla 3 sur; caN, contrafuerte a norte; cbN contrafuerte b norte; caS, contrafuerte a sur; cbS, contrafuerte b sur.

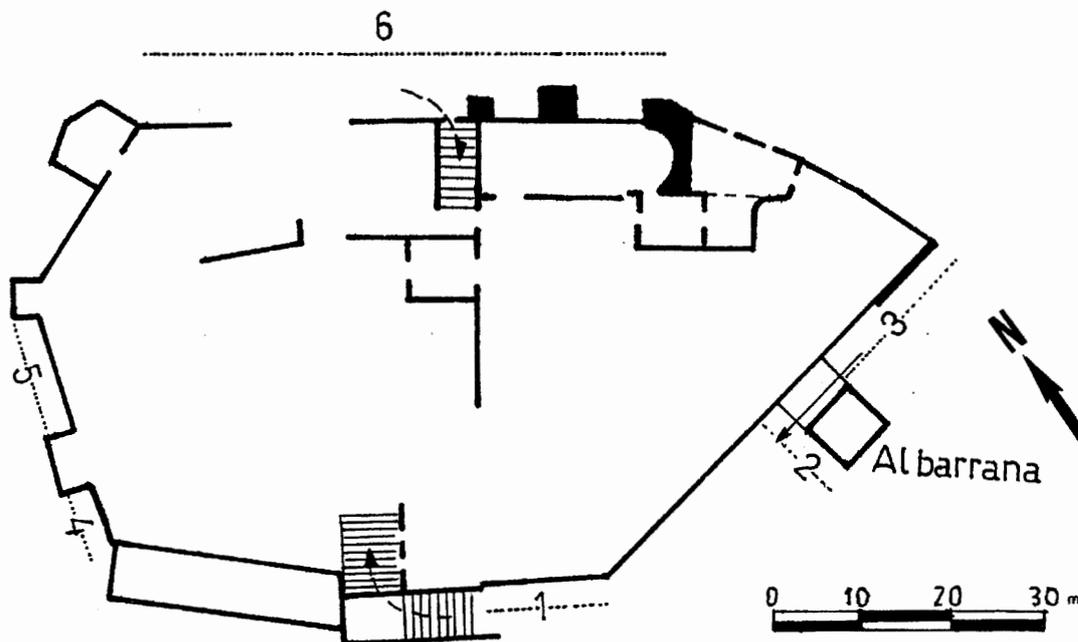
Fig. 5. Planta del castillo en su estado actual. La numeración corresponde a las diferentes fachadas estudiadas.

El castillo está sufriendo una degradación importante en las fachadas S y W a causa de la humedad acumulada en los escombros y por ascensos de agua por capilaridad.
