Iglesia de Santa María de Villaverde. Cangas de Onís

Pablo León Gasalla
Consejería de Cultura del Principado de Asturias

Resumen de la intervención

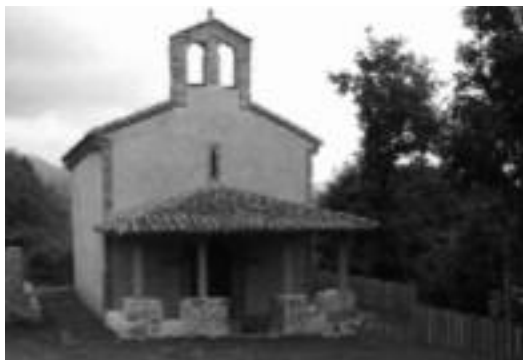
Restauración. – Estado actual.

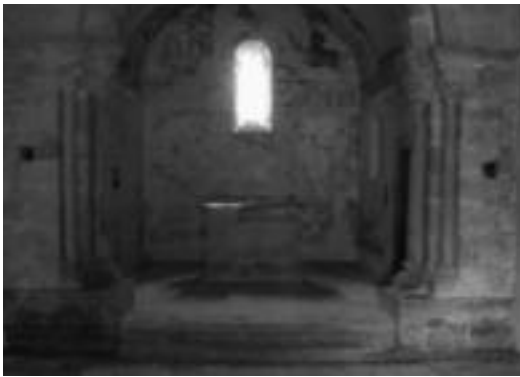
R./ Presbiterio.

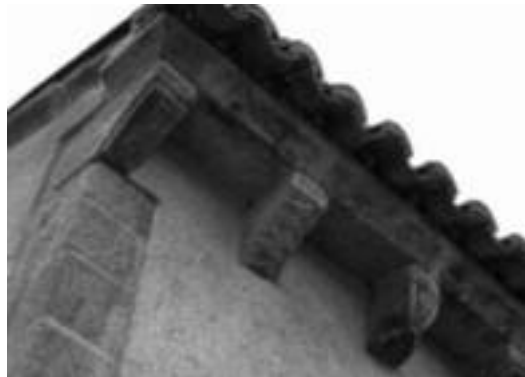
R./ Detalle de esquinial y cornisa.

Esta constatación del motivo real de los daños en la estructura del tiempo dio un giro a las obras proyectadas inicialmente, permitiendo además el empleo en la restauración de materiales de época. Así pues, se emplearon esencias de trementina, trementina de Venecia, aceite de linaza cocida, cera virgen de abejas y alcanfor en tratamientos lígneos; cal grasa apagada, pequeñas proporciones de cemento blanco, áridos de caliza molida y mármol molido, sílice, alumbre, pigmento mineral o tierras en repellados, enlucidos y estucados interiores y exteriores. También los morteros de cal y el acero inoxidable resolvieron los amarres de cornisas, grapas de esquinales, etc.

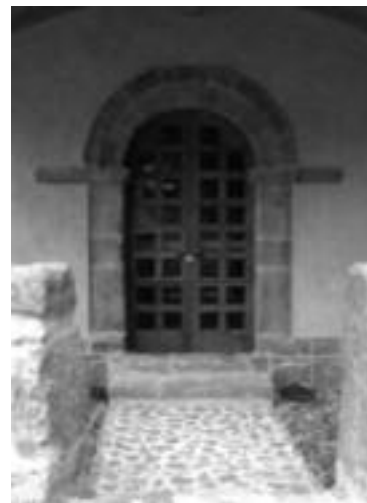
R./ Portada de acceso oeste.

La puerta de acceso se resuelve con vidrio y madera reciclada de la antigua cubierta, tratada con ceras y pigmentos de carbonato básico de cobre, cuyos verdes encontramos en otras construcciones coetáneas del norte y de carácter rural.

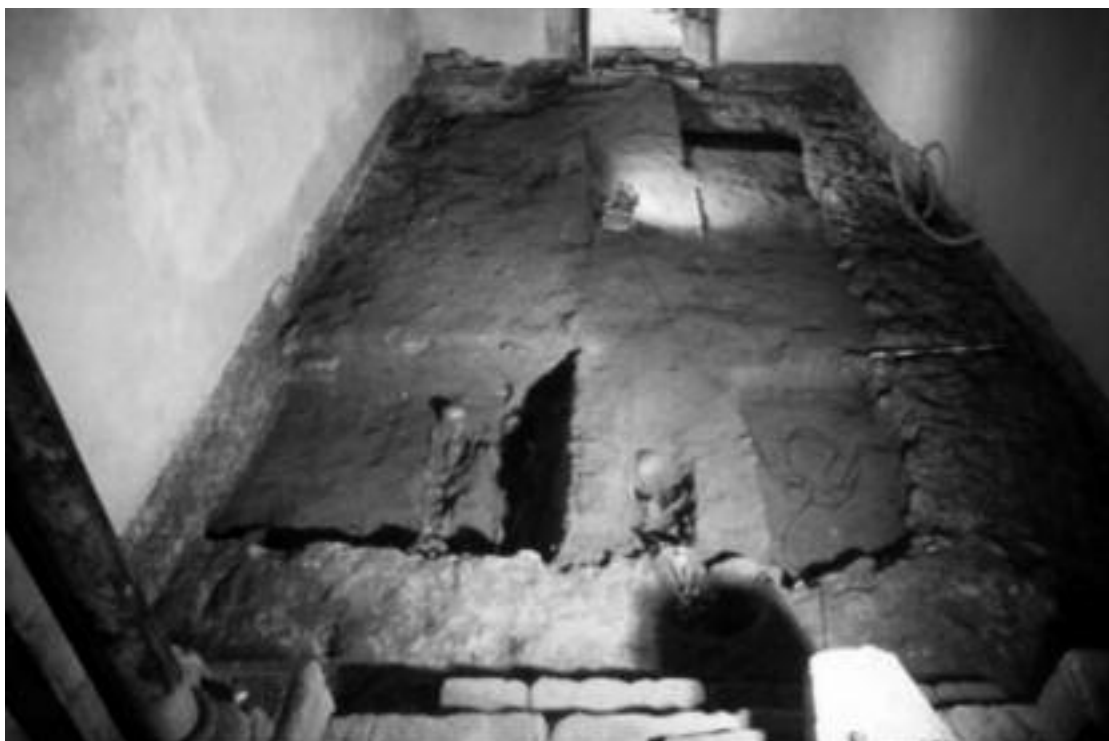
Detalle de las excavaciones arqueológicas en el interior de la nave.

Destaca su descomunal obra de cimentación, cuyas dimensiones (con una anchura superior a 1,70 metros y una profundidad que alcanza 1,40 metros) se relacionan forzosamente con muros de un gran espesor, de proporciones muy superiores en cualquier caso a las comunes en las construcciones de carácter residencial. En segundo lugar, hay que aludir a los sillares almohadillados reutilizados en la iglesia románica, que testimonian el empleo de *opus quadratum* en el edificio desaparecido.
