LA RESTAURACIÓN DE LA ESCULTURA DE «SAN JOSÉ»

JUAN LUIS COTO COBO
Restaurador

FICHA TÉCNICA

OBJETO: Escultura en madera tallada y policromada
TEMA: San José con Niño
AUTOR: Pedro Duque Cornejo. 1678-1757
DIMENSIONES: Alto 156 cm ancho 78 cm grosor 60 cm
PROCEDENCIA: Colegiata de St^a. M^a. de la Asunción de Osuna (Sevilla)
RESTAURACIÓN: 12-VII-2013 al 15-XI-2013

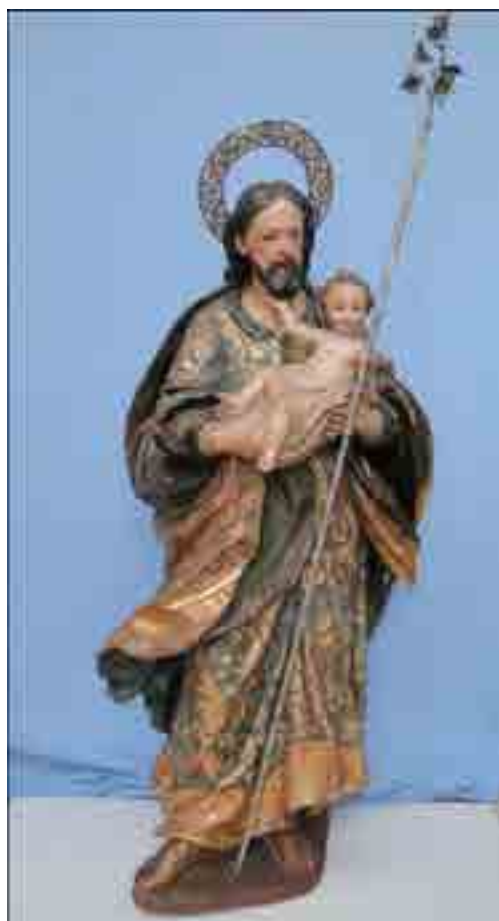
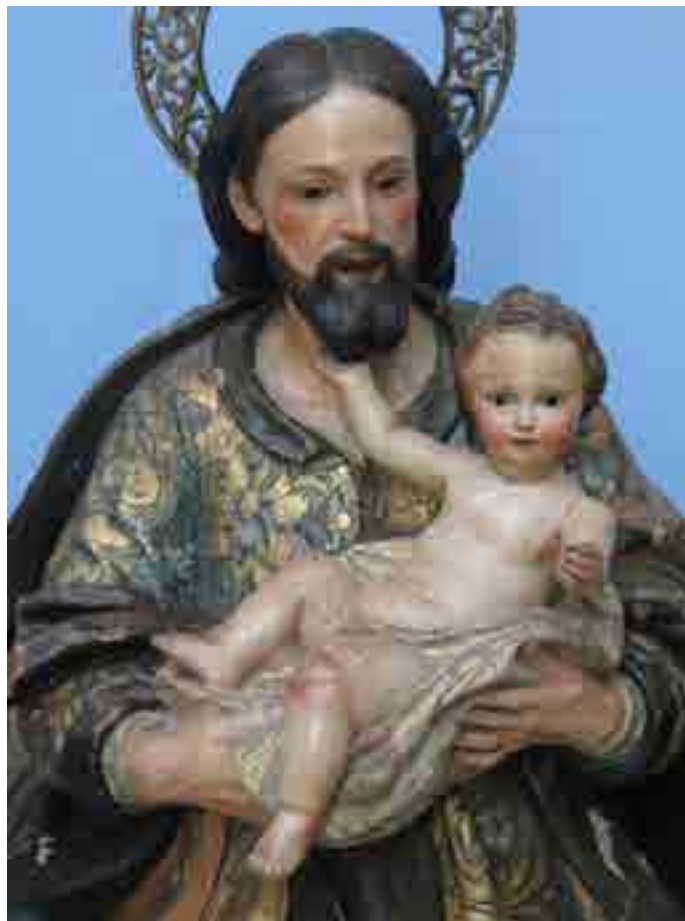
La obra se encuentra por lo general en un pésimo estado de conservación debido principalmente a los daños causados por el ataque de insectos xilófagos, con numerosas piezas de considerable tamaño desaparecidas y pequeños fragmentos desprendidos. Al Niño le falta en la mano izquierda, el dedo pulgar y las falanges de los dedos índice y meñique. También presenta numerosas grietas causadas por los movimientos naturales de las maderas y otras de carácter accidental.

Preparación: Magra y de color blanco a base de sulfato de cal y cola animal. De grosor medio y por lo general mal adherido los estratos, los cuales se encuentran en numerosas zonas desprendidos o con peligro de desprendimiento.

Los añadidos han movido de forma distinta a las maderas originales y se han producido escalones de desajustes, además de encontrarse desencolados y sueltos de su lugar de origen.

Película pictórica: Está compuesta por una capa de bol rojo (excepto en las zona correspondientes con las encarnaduras) sobre el que se adhieren los panes de oro y rica policromía realizada al temple, en donde se desarrollan magistralmente los tres métodos del estofado (pincel, rayado, y grabado). En las zonas correspondientes con el interior del manto, en vez de oro se ha utilizado panes de plata y pátina de color verde. Mal conservada por lo general, con numerosos fragmentos desaparecidos y rozaduras.

Estrato superficial: Los daños que presenta son ocasionados por gotas de cera, humos, salpicados de cal y temple, polvo y barnices oxidados que oscurecen la película pictórica y dorado, creando un aspecto de suciedad y opacidad en los tonos.

- Análisis estructural de las maderas.
- Extracción de los clavos que no cumplían ninguna función.
- Tratamiento de desinsectación y consolidación de la estructura.
- Colocación de una sobrepeana para estabilizar la obra.
- Ensamblado y reposición de piezas desaparecidas con maderas curadas y reconstrucción de las pequeñas zonas astilladas con pasta de madera.

- Fijación de los distintos estratos que la componen, mediante sistema mixto, coleta y resina acrílica (Primal AC 33).
- Limpieza superficial, levantamiento de los materiales depositados en superficie y ajenos a la obra, con disolventes apropiados.
- Estucado de las zonas desaparecidas o lagunas, mediante técnicas tradicionales (sulfato de cal y cola de origen animal).
- Reintegración del color en dichas zonas, con materiales reversibles y criterios de diferenciación.
- Barnizado o protección final, con resina natural.
