## Abandono y deterioro, últimos molinos de Valencia

• DIANA SÁNCHEZ MUSTIELES Y ALBERTO MORENO VEGA

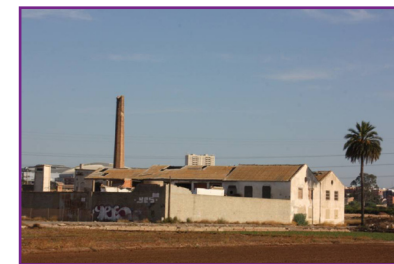
Vista general del Molino Nou, septiembre 2012.

En su interior no se conserva la pretérita maquinaria, que fue sustituida en su momento por máquinas más modernas para otras actividades, como el curtido de pieles.

El edificio molinero más antiguo que aún se preserva (s. XVII) tiene dos plantas con una cubierta de tejas árabes a una sola vertiente y orientada hacia la fachada posterior, por donde accedía la acequia. La puerta de entrada se sitúa en un alzado lateral y las fachadas principales tenían una composición ordenada y sencilla compuesta por numerosas ventanas dispuestas entre los dos pisos o niveles. La planta del molino es de forma rectangular alargada y dispuesta transversalmente al cajero de la acequia de Vera, siendo una edificación de dos crujías paralelas y separadas entre sí por una hilera de pilares, encima de los cuales descansan las jácenas de madera.

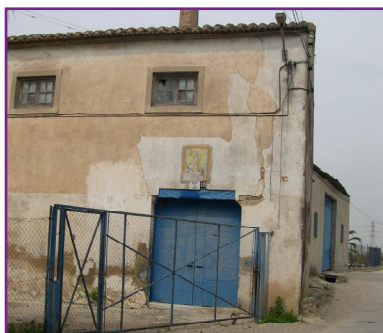
Alzado actual que muestra el Molino de Llobera (fuente: Ayuntamiento de Valencia)

licitó su inclusión como BRL en el año 2010, bajo la categoría de Espacio Etnológico de Interés Local. Aparentemente, se halla en abandono, bajo un estado de conservación regular, que se puede ir deteriorando más progresivamente debido al paso de los vehículos y a la falta de mantenimiento.
