DAÑO POR DESGASTE POR DESLIZAMIENTO Y CORROSIÓN ENTRE ACOPLER DE VARILLAS DE POZO Y TUBERÍA DE PRODUCCIÓN

RESUMEN

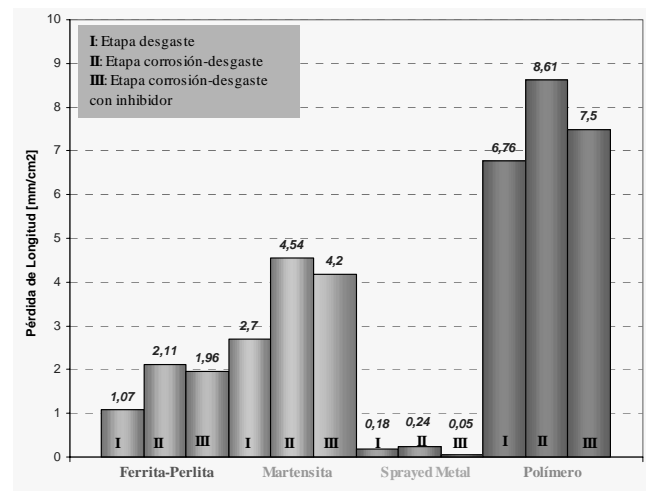
Figura 2. Pérdida de longitud en los pines (acoples y centralizador).

Etapas I. Desgaste por deslizamiento: En la Figura 2, tomando como referencia el desgaste observado en el acople ferrita perlita, se observa que el acople de martensita presentó un desgaste 2.5 veces mayor, el pin de SM presentó un desgaste despreciable y el pin de polímero presentó un desgaste seis veces mayor.

- El desgaste presentado en el pin de ferrita perlita se incrementó en dos veces, lo mismo sucedió con el pin de martensita (ver figura 2).

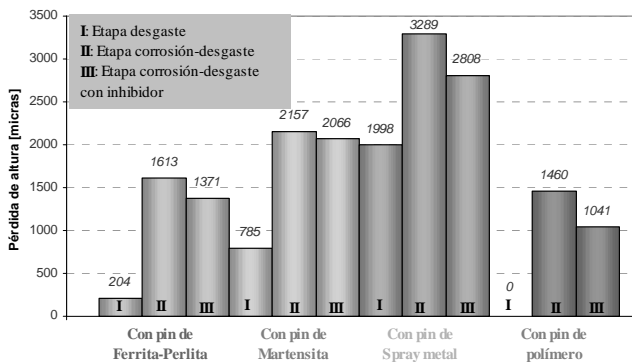
Figura 3. Pérdida de altura en los anillos (Tubing).

Haciendo un análisis similar con la Figura 3, el desgaste ocasionado en la tubería J55 por el pin de martensita fue 3.8 veces mayor, la capa de SM generó un daño diez veces mayor y el material polimérico no generó daño sobre el tubing.

Comparando el daño generado con la dureza de los pines evaluados, se identifica que el pin de spray metal no sufrió daño alguno debido a su alta dureza, sin embargo el tubing presentó la mayor pérdida de material, la morfología del daño del tubing se puede observar en la Figura 4. El pin polimérico presenta una muy baja dureza comparado con el tubing, lo cual hace que no se produzca pérdida de material en el tubing. Sin embargo, la durabilidad de los pines poliméricos fue bastante baja.
