# El retablo mayor de la Iglesia de Santa María de Aranda de Duero y su reciente restauración

Sara Caveró Rodríguez  
Restauradora e Historiadora del Arte

## PARTE 2: LA RESTAURACIÓN

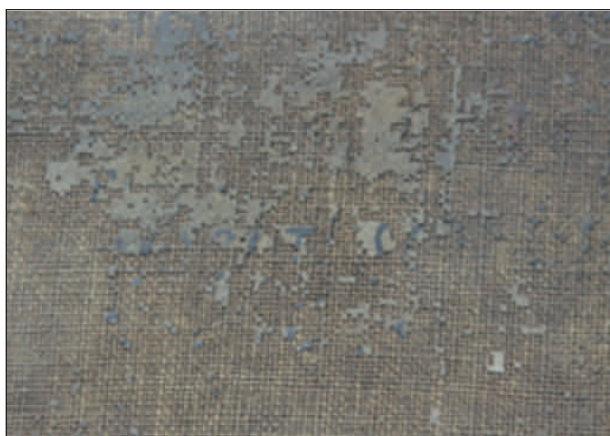
Lienzo de la Inmaculada. 1º cuerpo

El **resto de lienzos originales** poseían un mejor estado de conservación de la capa pictórica, salvo en el caso de la *Inmaculada*, en donde el porcentaje

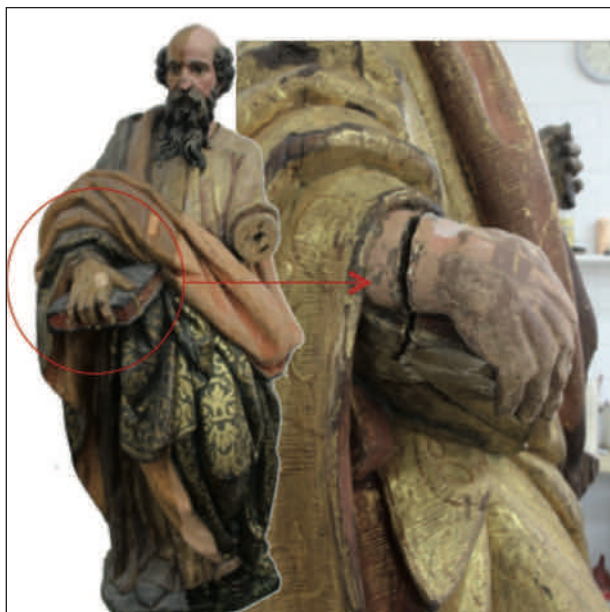
En cuanto a las **esculturas del retablo**, en todas era posible apreciar restos de barniz envejecido, escurriduras y acumulación de polvo y suciedad. La mayoría presentaba grietas y pequeñas pérdidas volumétricas, pero en el caso de la *Asunción*, por ejemplo, las pérdidas correspondían a todos los

Dos **angelotes** que formaban parte del conjunto original de la **Asunción**, son los que se habían colocado en los años 60, **a los lados del frontón superior del ático**. Los otros ángeles existentes en la parte superior y extremos del ático, eran los que en origen acompañaban a los escudos originales.

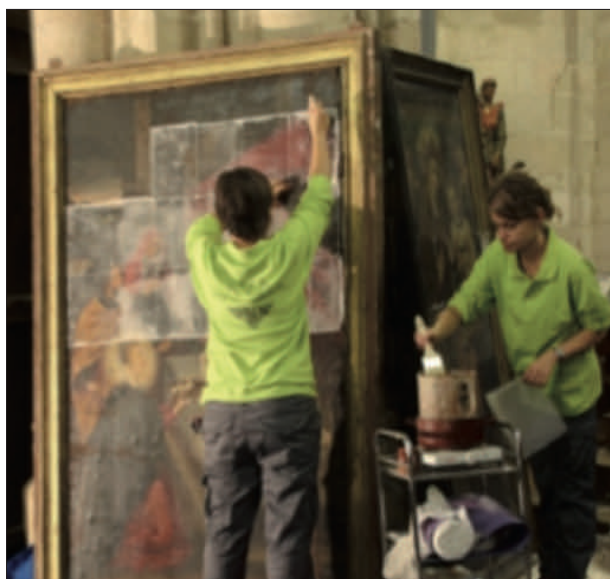
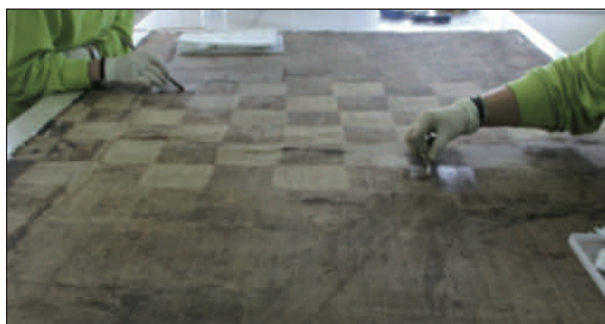
En las **zonas donde existía una alta concentración de Alquid®** y se había **impermeabilizado la tela**, el tratamiento de fijación de la policromía con el empapelado de cola natural resultó insuficiente. Por ello, se eligió una **resina acrílica altamente flexible**, normalmente empleada para el tratamiento del cuero, para completar el tratamiento de fijación del estrato de pintura sobre el soporte textil.

El **despegado de los lienzos** se realizó con escalpelos y con “rulos” de diferente tamaño según la envergadura del lienzo. Tras ello se **retiraron los restos de cola** de la tela y de la tabla mediante cepillos, ayudándonos en ocasiones de empacos de un gel que ablanda las colas y evita así una excesiva fatiga del soporte de tela. La **eliminación de las deformaciones** se realizó mediante humedad y peso.

se lograra a la vez la protección y la fijación de las partículas de pintura inestables.
