RESTAURACIÓN DE LA ENVOLVENTE EXTERIOR DE LA CAPILLA DEL COLEGIO “SAN JOSÉ”

VICENTE LÓPEZ BERNAL Y MARÍA LÓPEZ ROMERO
Arquitectos

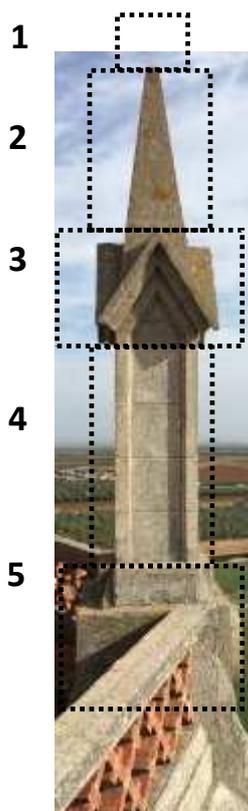
COMPOSICIÓN DEL PINÁCULO

1. Ornamento de coronación del pináculo. Sujeto con varilla de acero liso a la sección piramidal superior del mismo. Actualmente, quedan restos parciales del ornamento en 2 de los 18 pináculos. Si bien conservamos varias piezas de uno de los desprendidos, con el que se realizará una pieza fiel al ornamento original, para poder fabricar un molde y reponerlos.

2. Sección piramidal del pináculo. Segunda pieza que conforma el pináculo, a la que se ancla el ornamento superior, y apoyada en la parte inferior sobre una capa de ladrillo machacado. Es la parte más dañada del pináculo, puesto que la oxidación de la varilla de anclaje ha provocado la rotura de la mayoría de estas piezas, y en varias, desprendimientos de considerable tamaño.

Los elementos 1, 2 y 3, que conforman la parte superior del pináculo son de hormigón cuyas características físico químicas se determinarán mediante ensayos de laboratorio, para poder realizar prótesis y/o sustituciones compatibles y de iguales características al original. El fuste y la basa (elementos 4 y 5) están compuestos de ladrillo macizo.

El pináculo tiene una longitud total de 4,5 m desde su basa hasta el ornamento de coronación. Teniendo una altura el elemento 1 (ornamento de coronación) 0,15 m, el elemento 2 (sección piramidal) 1,30 m, el elemento 3 (sección intermedia con molduras) 0,75 m, el elemento 4 (fuste de ladrillo) consta de 1,40 m de altura, y 0,53 m de sección cuadrada, el elemento 5 (basa de ladrillo) 0,90 m de altura y de sección cuadrada.

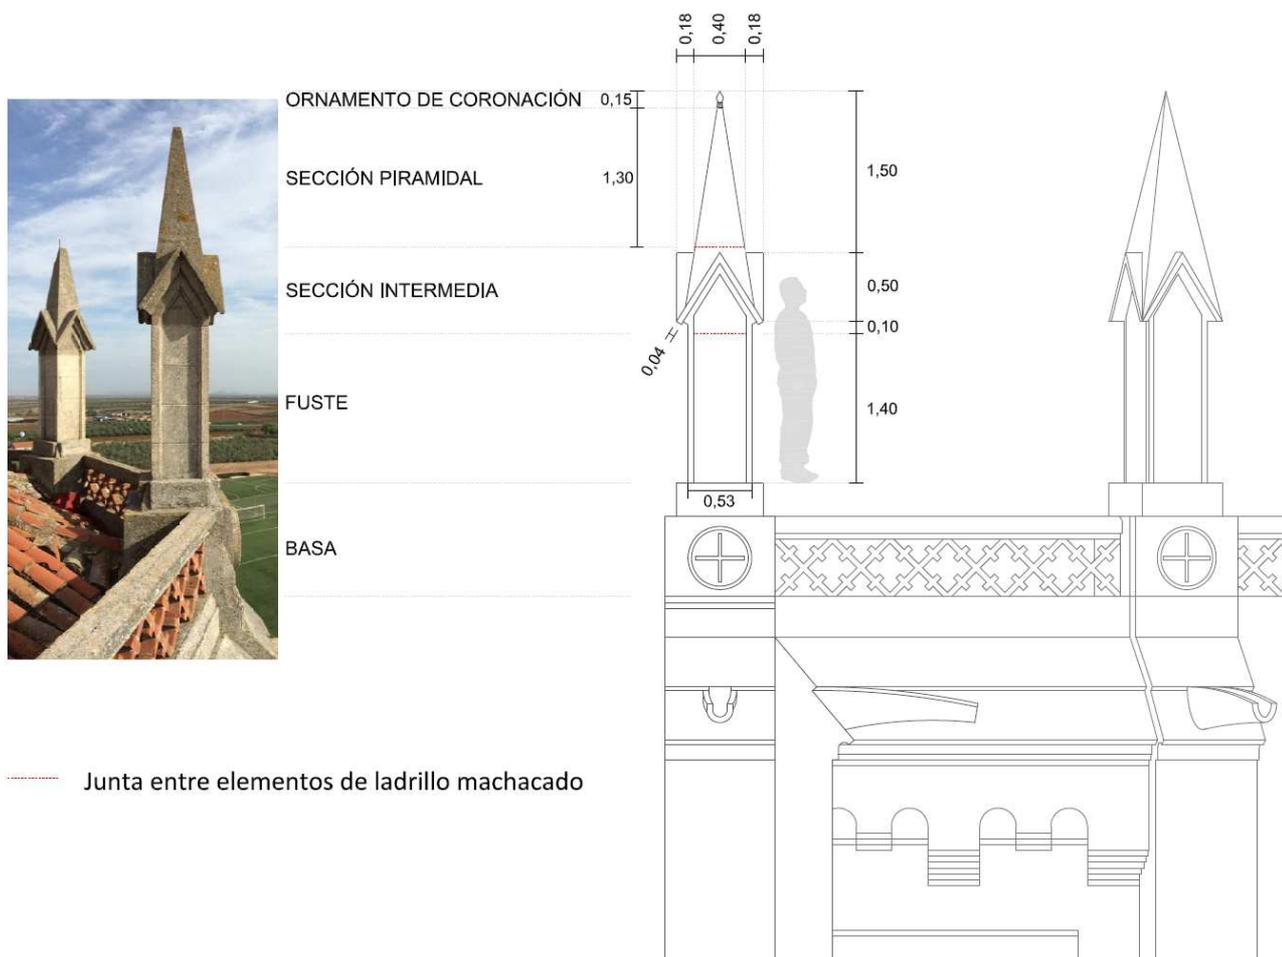
Observamos dibujo acotado, y fotografía, de un pináculo tipo, comparado con la escala humana, para poder apreciar la entidad física que presenta el mismo, pues desde la altura a la que el observador los aprecia (25 m de altura), se pierde la referencia de la escala, y estos elementos, desde el suelo, suelen percibirse bastante más pequeños.

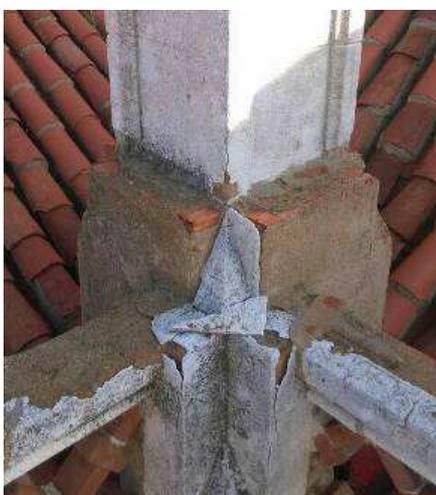
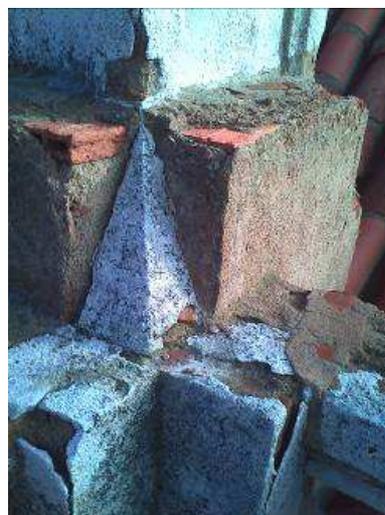
PÉRDIDA DE LOS ACABADOS Y/O REVESTIMIENTOS.

Aunque es un proceso menos preocupante, en lo que a cuestión estructural se refiere, no debemos perder de vista, que debido a la altura a la que estos elementos están situados (25 m), los desprendimientos de pequeñas piezas de enlucido, pueden llegar a ser peligrosas. También debemos tener en cuenta, que el enlucido exterior, que se está desprendiendo, no sólo en los pináculos, sino en fachadas, balaustradas... etc. conforma una barrera que protege al sistema estructural del edificio de la erosión y el agua. Las secciones donde se encuentran estos acabados desprendidos, exponen a los agentes meteorológicos las partes resistentes del edificio, lo que puede provocar en un futuro lesiones, y patologías graves derivadas de la erosión, y sobre todo de las filtraciones de agua.

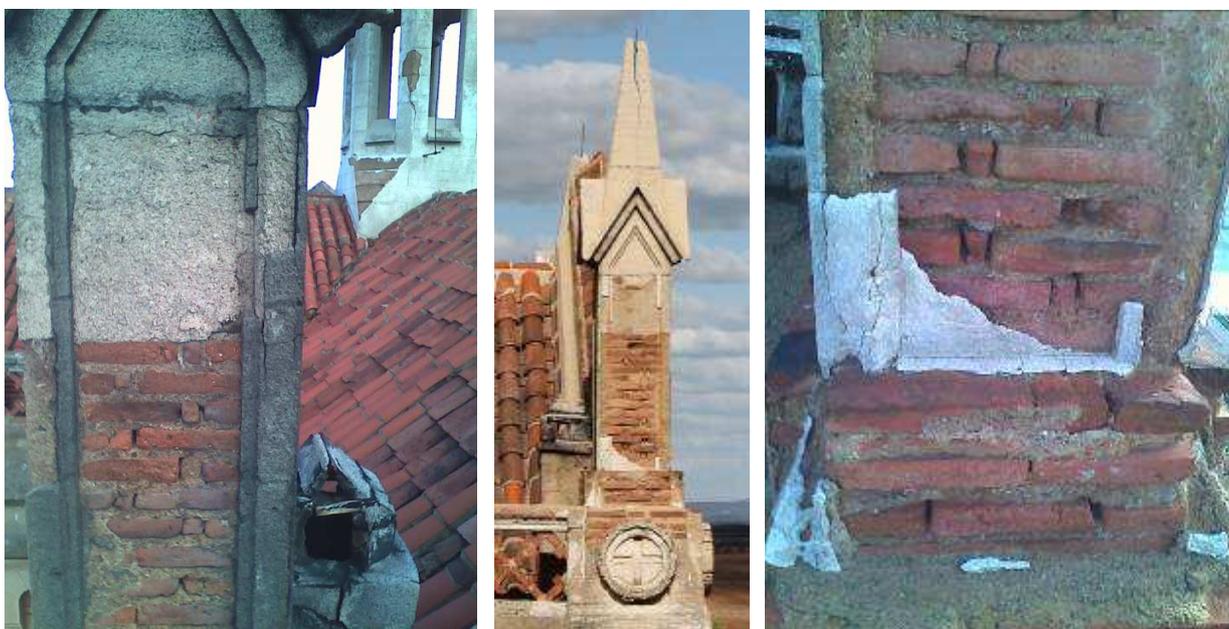
SITUACIÓN EXCEPCIONAL DEL PINÁCULO DEL EXTREMO SUR DEL CRUCERO. SALIDA DE HUMOS DE LA CALEFACCIÓN GLORIA DE LA CAPILLA.

Cuestión puntual que afecta a uno sólo de los pináculos, la salida de humos de la calefacción gloria de la capilla, evacúa por una chimenea adosada a dicho pináculo, lo que genera dos problemas, el primero de ellos, es la composición de los gases, y la segunda la temperatura con la que dichos gases salen al exterior.

La primera cuestión, motiva que esos gases se combinen con los materiales de acabado del fuste y la basa del pináculo, generando la carbonatación de los elementos, dicho proceso acelera la pérdida de materiales y la adherencia de los mismos al ladrillo del fuste del pináculo. Proceso que una vez acaba con los materiales de revestimiento, comienza con los elementos resistentes, afectando, en este caso, al ladrillo macizo que conforma el fuste del pináculo.

La segunda cuestión, afecta a la temperatura asimétrica a la que está sometido el pináculo durante el periodo de funcionamiento de la calefacción. Por la cara oeste, está sometido a elevadísimas temperaturas, mientras que la cara este está a la temperatura ambiente del invierno, lo cual genera unos procesos de dilataciones y contracciones en los materiales que forman el pináculo muy desiguales y asimétricos, causando fatiga y bajada de resistencia de los mismos, pudiendo incluso llegar a fracturar piezas de ladrillo por dilataciones o contracciones amplias y muy desiguales.

Destacar la situación excepcional del pináculo del extremo sur del crucero, al que se le ha adosado una salida de humos de la calefacción gloria de la capilla. Cuestión puntual que afecta a uno solo de los pináculos, lo que genera dos problemas, el primero de ellos, es la composición de los gases, y la segunda la temperatura con la que dichos gases salen al exterior. Por lo que se debe prestar especial atención, no sólo en cuestión de revestimientos (que los ha perdido prácticamente al 100%, dejando expuesto el ladrillo del fuste), sino por su situación física y de equilibrio debido a la temperatura asimétrica a la que está sometido el pináculo durante el periodo de funcionamiento de la calefacción. Se ha analizado exhaustivamente para saber cuál ha sido el resultado de estos efectos en el material, su fatiga debido a las dilataciones y contracciones asimétricas, la posible fractura de los mismos, así como la posibilidad de la pérdida de resistencia.

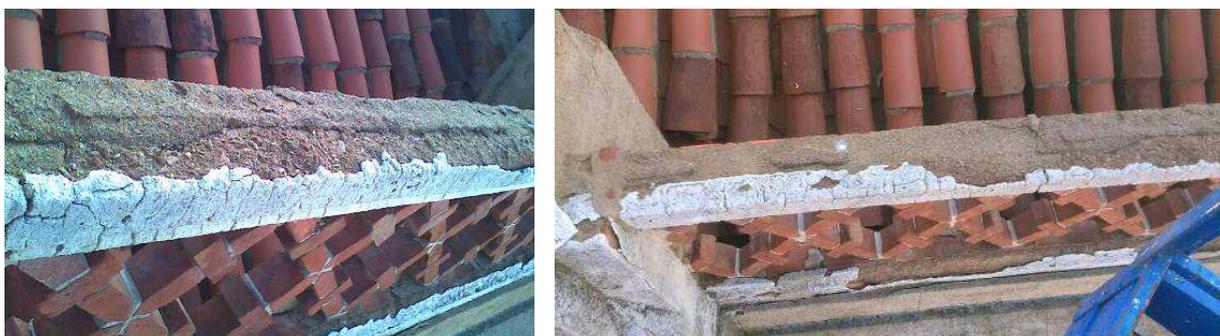
PÉRDIDA DE LOS ACABADOS Y/O REVESTIMIENTOS.

Aunque es un proceso menos preocupante, en lo que a cuestión estructural se refiere, no debemos perder de vista, que debido a la altura a la que estos elementos están situados (25 m), los desprendimientos de pequeñas piezas de enlucido, pueden llegar a ser peligrosas. También debemos tener en cuenta, que el enlucido exterior, que se está desprendiendo no sólo en las balaustradas, sino en fachadas, pináculos... etc. conforma una barrera que protege al sistema estructural del edificio de la erosión y el agua. Las secciones donde se encuentran estos acabados desprendidos, exponen a los agentes meteorológicos las partes resistentes del edificio, lo que puede provocar en un futuro lesiones, y patologías graves derivadas de la erosión, y sobre todo de las filtraciones de agua.

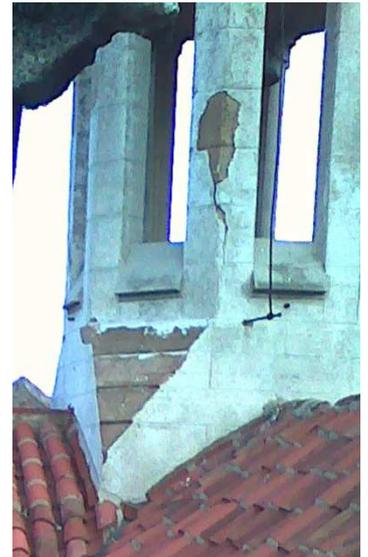
Las grietas verticales que se observan en las fotografías, no son solo de los enlucidos, puesto que una vez realizada una cata, observamos que el ladrillo también se encuentra fracturado, y la estructura metálica de la linterna oxidada.

Por el mismo concepto de oxidación explicado anteriormente, el elemento metálico aumenta de sección, fracturando la fábrica, incluidos los vierteaguas de hormigón, en este punto del proyecto, sabemos la causa del problema, pero no su origen, lo que nos lleva a plantear una hipótesis desde el proyecto, pero que no podremos refrendar, hasta que una vez empezada la obra, podamos acceder a la parte superior de la linterna. Es uno de los temas que se dejan con posibilidad de modificación, hasta su ejecución en obra.

Finalmente, las grietas de la linterna, que aparecen por oxidación de la estructura metálica que la sustenta, se llega a la conclusión de que su origen es debido a un mal desagüe de las bajantes.

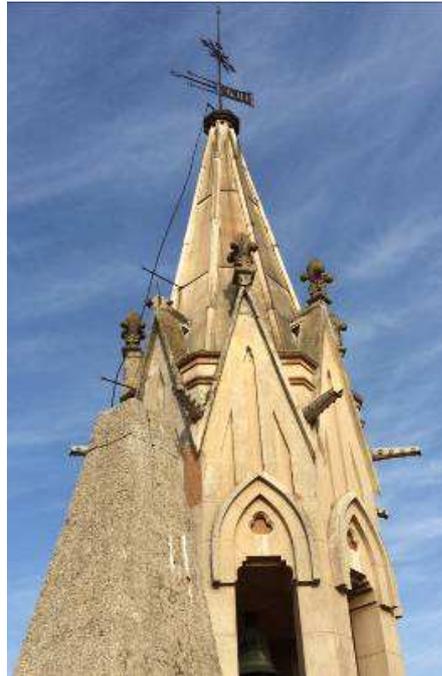
REVISIÓN DE LA CUBIERTA DEL CHAPITEL.

Como hemos comentado previamente, no hemos podido analizar este elemento de cerca, pero recomendamos un estudio un poco más pormenorizado, puesto que habría que repasar las chapas de zinc que cierran el chapitel, su estado físico, anclajes y machihembrado. Habría que revisar las gárgolas metálicas y las bajantes. También habría que observar en qué estado se encuentra el anclaje de la veleta con el chapitel. Y además, habría que cerciorarse de que el anclaje del pararrayos es correcto, la continuidad a tierra, y también una medición de la puesta a tierra.

Comprobación individual de cada chapa de zinc, así como sus uniones, que componen la cubierta del chapitel, sustituyéndose aquellas que sean necesarias, por otras de iguales características físicas y químicas: color, espesor, tamaño...

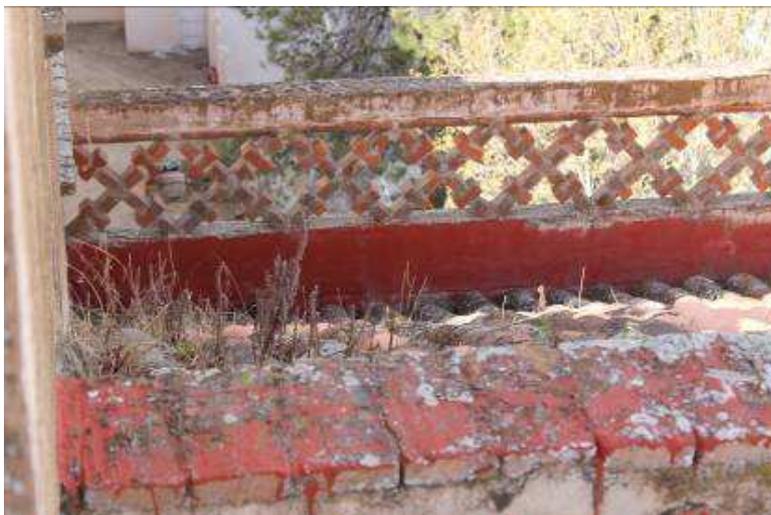
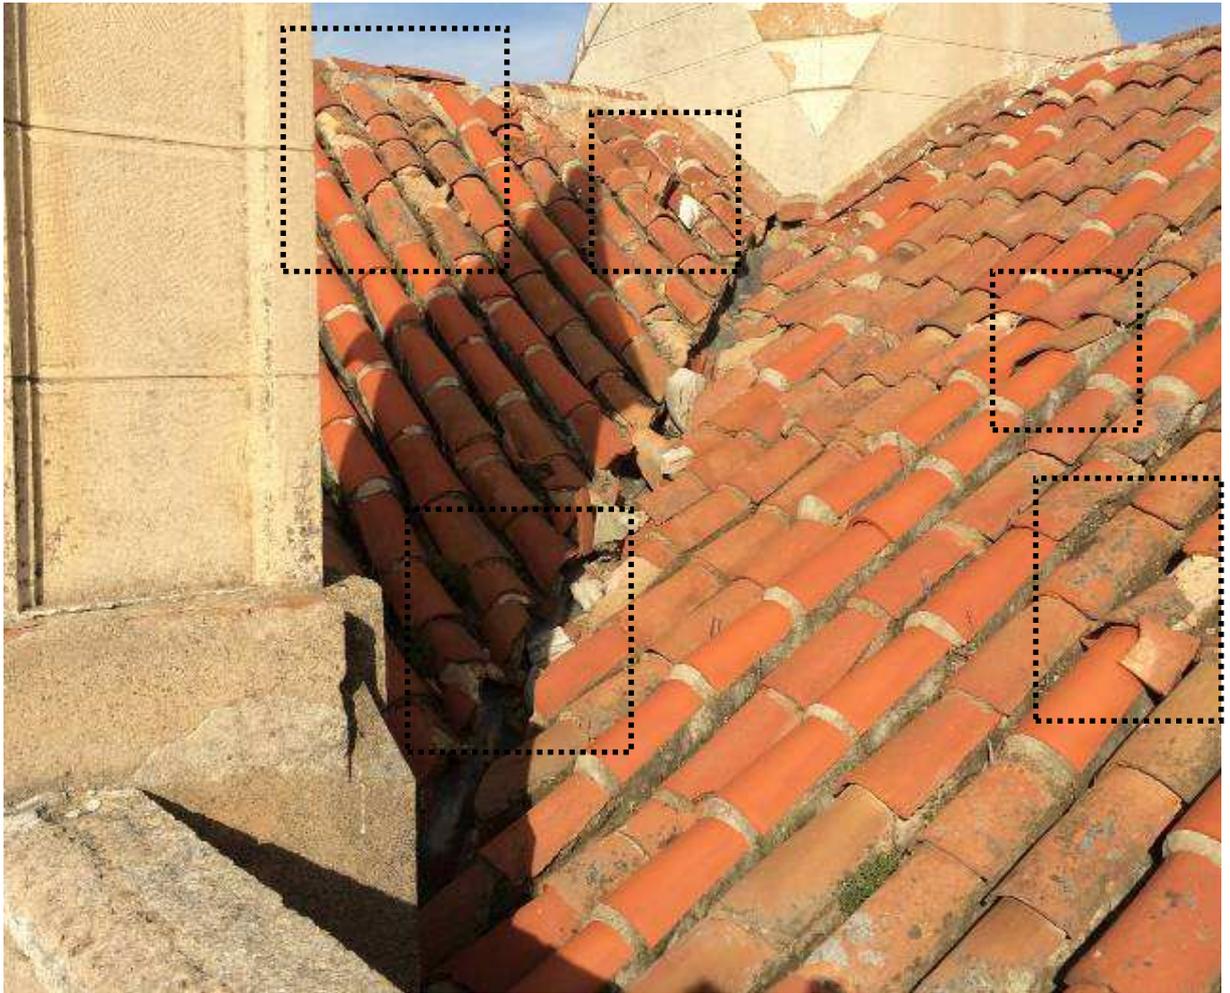
CUBIERTA

La cubierta de la capilla, en general, se encuentra en buen estado, pese a todo, podemos apreciar ciertos elementos que deben tenerse en cuenta. Habría que hacer una limpieza general, para eliminar plantas, hierbas, nidos de animales... etc. También habría que repasar y reparar las tejas que están rotas, por lo que se propone un recorrido total del tejado.

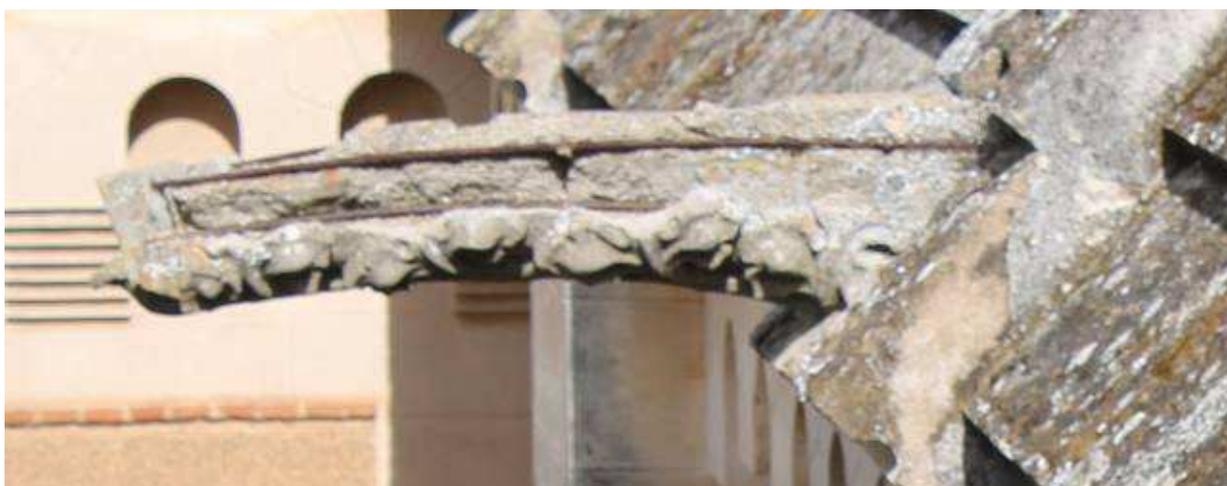
El fenómeno de la oxidación una vez que las varillas están expuestas al exterior y la oxidación comienza, debe solucionarse con cierta premura, puesto que si el problema no se ataja, el proceso de oxidación continúa, el aumento de sección es lento pero constante, lo que provoca que las piezas de hormigón sigan rompiéndose, proceso que lleva asociado el desprendimiento de trozos sueltos de material al vacío, situación que inevitablemente, en un periodo de tiempo más o menos largo, conlleva la destrucción total de todas las gárgolas de la capilla sin excepción.

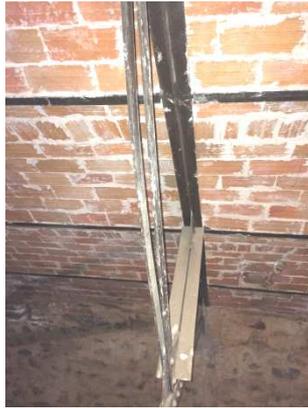
Obsérvense las deformaciones por compresión de las barras de la cercha.

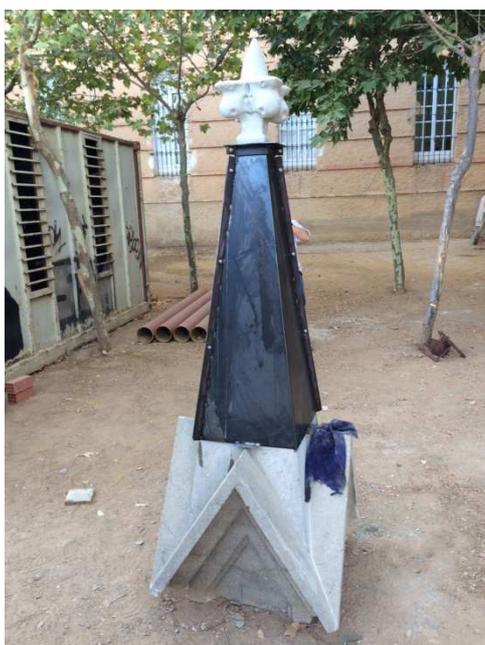
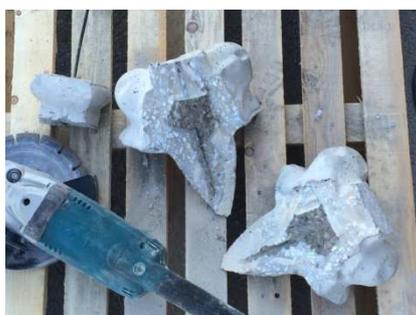
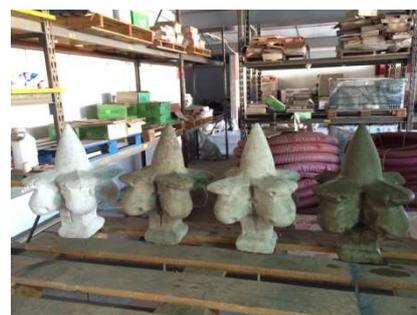
Comprobación del primer molde. Se rompe para comprobar la cohesión del material.

En el caso de los pináculos en los que se deben sustituir algunas de sus partes, se procederá a la elaboración de un molde de la parte superior del mismo, que conforman el ornamento y la sección piramidal superior. Se retirará la actual varilla de unión, que es la que ha provocado (por oxidación) la ruina de la parte a sustituir, y se anclará, mediante resinas, la nueva sección con varillas de acero inoxidable, al resto del pináculo.

En general, se intentarán retirar de la estructura del pináculo todas las varillas oxidadas, o bien, en el caso de los pináculos menos afectados por la oxidación, se cortarán las varillas expuestas, y se protegerán (limpieza y pasivado) para evitar el contacto con el aire, evitando así su futura oxidación.

Una vez comprobado, se elaboran los ornamentos restantes.

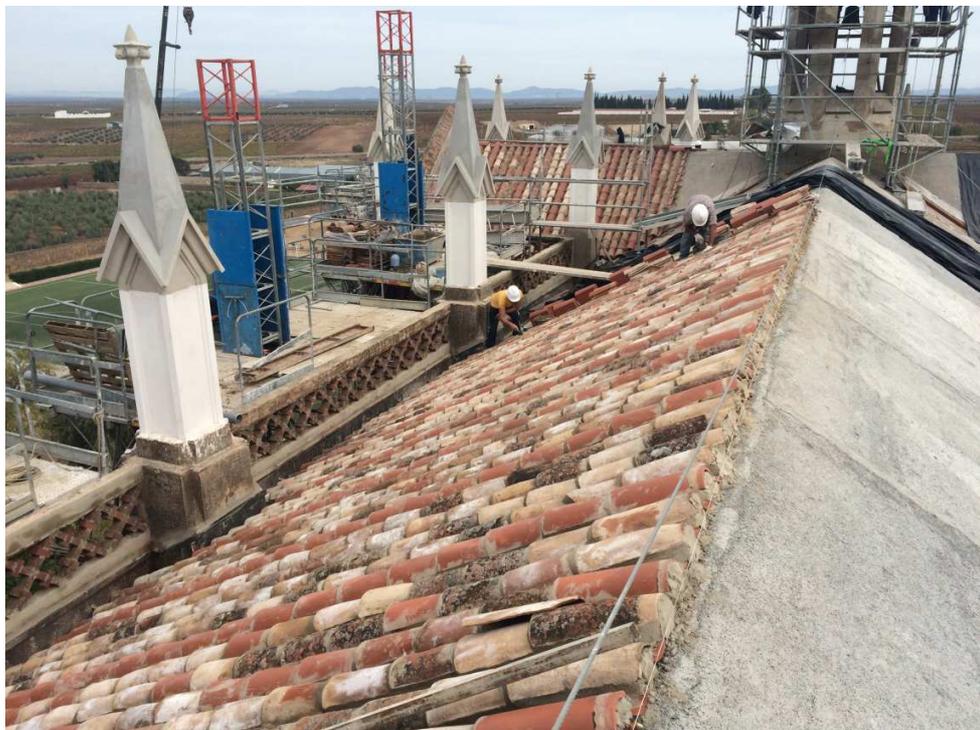
Imagen general de los pináculos restaurados.

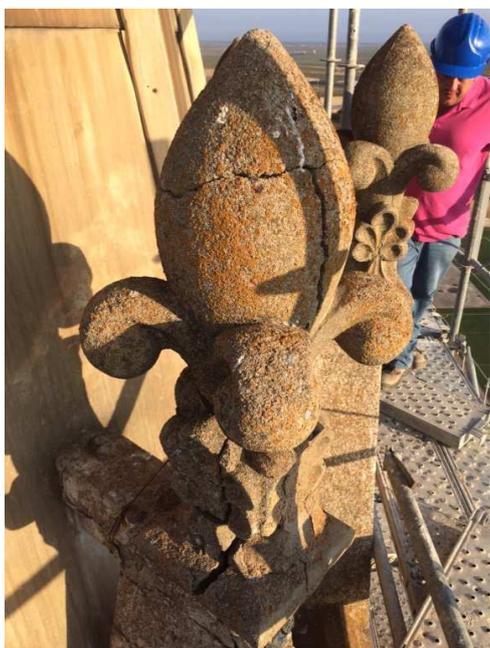
Una vez tenemos acceso y podemos comprobar el estado de conservación de los elementos ornamentales de la linterna, así como sus anclajes, se toma la decisión de sustituir todos los ornamentos, todos se encuentran muy fracturados, y en pésimas condiciones de anclaje. Para la elaboración de los mismos, se recupera el que se encuentra en mejores condiciones, se restaura por escultores especializados, y se elabora un molde de poliéster, con silicona. Y al igual que se hizo con los ornamentos de remate de los pináculos, se realiza un primer prototipo, con una dosificación de material controlada desde laboratorio. Este primer ornamento se analizará mediante corte y rotura, hasta encontrar las condiciones materiales correctas, y entonces se procederá a la elaboración de todos los ornamentos a sustituir.

En las siguientes fotografías se puede observar el tipo de molde realizado, y el resultado de las piezas obtenidas con el mismo. Todo se elabora en taller, con supervisión permanente del proceso de fraguado y curado, y posteriormente, mediante grúa (las piezas pesan aproximadamente 80 kg), se colocan en obra, mediante taladro con varilla de acero inoxidable.

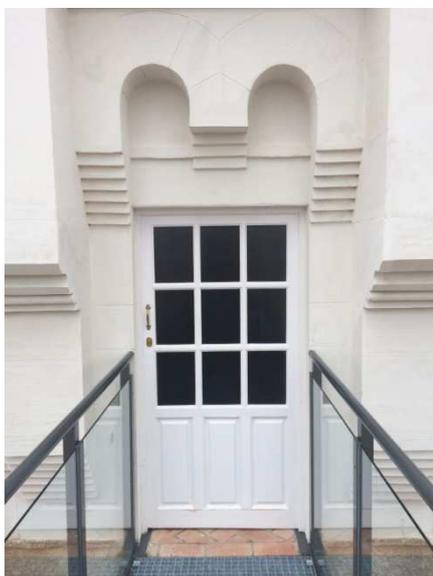
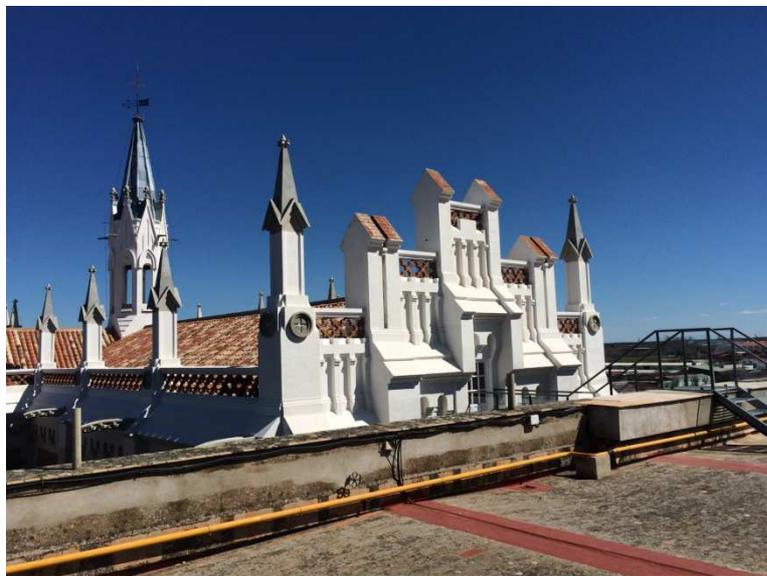
La losa de hormigón armado de acceso a la cubierta (de construcción posterior a la capilla), es un elemento añadido, que no pertenece literalmente a la cubierta de la capilla, pero es un elemento constructivo que da acceso a la misma, y al bajo cubierta (labores de mantenimiento). En su momento sirvió para albergar los depósitos de agua que dan servicio al colegio, actualmente sin servicio. En términos actuales, la losa ha perdido su función, y además es un elemento añadido posteriormente degradante para la capilla, pues arroja

Se procederá a la demolición de la actual losa de hormigón que une el bajo cubierta de la capilla con la terraza del edificio que conforma el colegio, esta sirve como elemento de paso y acceso a la cubierta de la capilla y al bajo cubierta.

Se sustituirá por un acceso de 1,2 m de estructura metálica, con perfiles de acero IPE 140, sobre los que se colocará una malla metálica tipo tramex, con barandilla de protección soldada sobre alas del perfil IPE. Permitiendo de una manera ligera el acceso al bajo cubierta y la cubierta para cuestiones de mantenimiento, y devolviendo así a la capilla, la posibilidad de una iluminación natural directa mediante el rosetón (ahora mismo cubierto por la losa de hormigón) situado en el hastial de acceso a los pies de la capilla.

Elemento que permite una permeabilidad visual total, de uso exclusivo para el mantenimiento y acceso al bajo cubierta, elemento que se percibe fácilmente como moderno, y no coetáneo a la construcción de la capilla, pero que en conjunto, permite el paso de luz, y pasa completamente desapercibido y no molesta para la percepción global del conjunto.

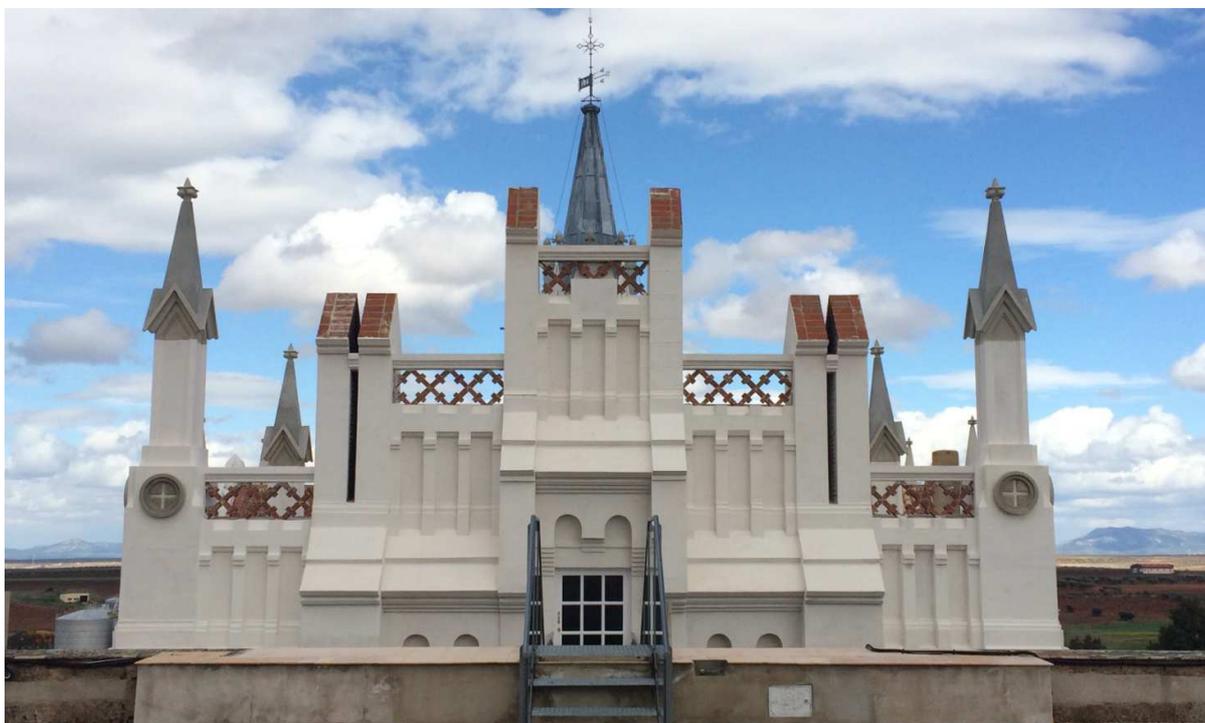
Se localizan en varias secciones de la fachada que rodea la capilla, así como a distintas alturas. Se manifiestan mediante desprendimientos de áreas de mayor o menor tamaño, o grietas que preceden a dichos desprendimientos.

Se producen grietas por retracción del mortero. Abolsamientos, donde se manifiesta la separación del revestimiento del soporte, y una vez comenzado este proceso, los desprendimientos son inevitables.

Se han encargado trabajos al laboratorio para el análisis físico y químico de muestras de los distintos revestimientos de cal, que deben sustituirse. Para poder determinar de manera exacta (dosificación controlada) la composición del mortero, color, espesor y pátina que debe aplicarse, para que el mortero nuevo a aplicar sea lo más parecido al existente. Respetando siempre los distintos acabados originales, liso, fratasado, martillina... etc.

Comprobación exhaustiva de los distintos revestimientos de todos los paramentos que conforman los distintos hastiales de la capilla. Se clasificarán los paramentos por zonas, para llevar a cabo una posible reparación en zonas ligeramente deterioradas, la sustitución completa en zonas gravemente dañadas y con peligro de desprendimientos, y las zonas que se encuentran en buen estado, las cuales se mantendrán sin cambios.

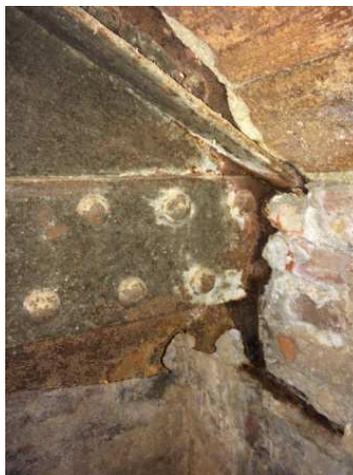
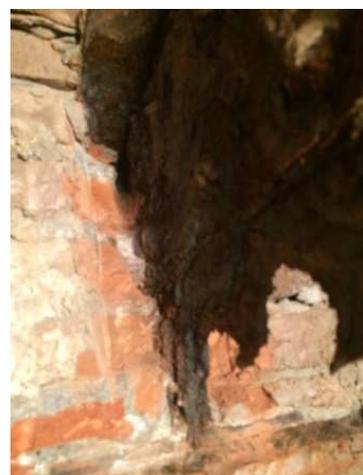
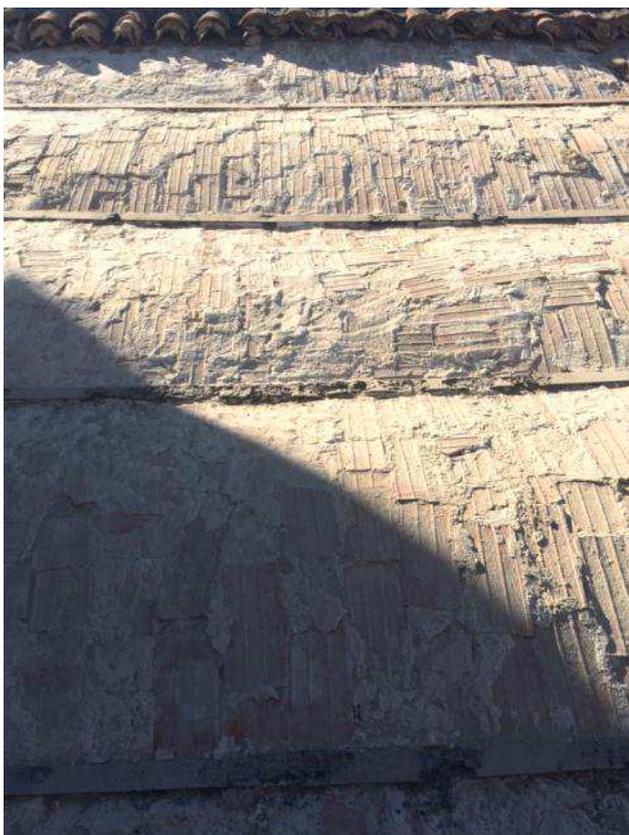
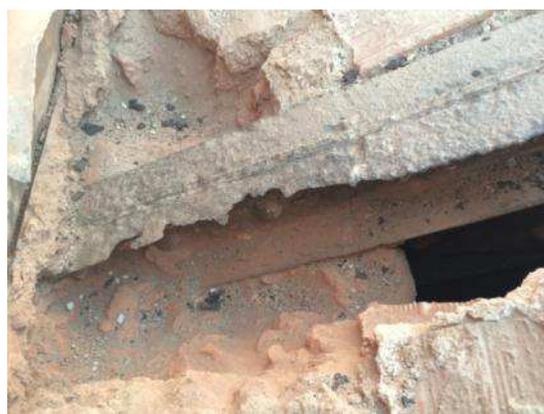
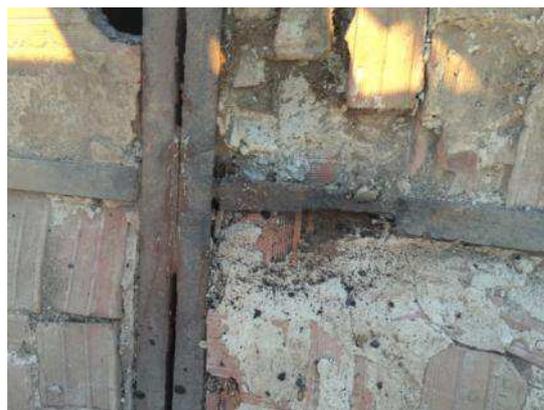
Cuando se retiran las tejas y se limpia el tablero, aparecen problemas puntuales de oxidación en distintos elementos de la cercha. Como bien se aprecia en la fotografía, se observan pérdidas de sección, en algunos casos muy importantes.

El proceso de oxidación normal, combinado en algunos lugares puntuales, donde ha entrado agua, mezclada con restos de yeso (restos de la bóveda de revoltón), acelera exponencialmente el proceso de oxidación. Como puede apreciarse en las fotografías.

En general se limpian todos los elementos oxidados, eliminando totalmente los restos de óxido, y dejando la sección sana de acero, se pasivan todos los elementos metálicos, protegiéndolos para una futura oxidación. En el caso en que las pérdidas de sección han sido importantes, se establecen refuerzos en barras y apoyos, mediante tornillos, pues este acero no permite soldaduras, pues el aumento de temperatura, por la composición química (alto contenido en carbono), puede provocar una rotura frágil, añadiendo la propia fragilidad del cordón de soldadura.
