A INUNDAÇÃO DO DIA 31 DE JANEIRO DE 2015 NA BACIA INFERIOR DO RIO CEIRA.  
CONTRIBUTO PARA O CONHECIMENTO DOS RISCOS E IMPORTÂNCIA DA INFORMAÇÃO PARA A GESTÃO DA EMERGÊNCIA\*

JANUARY 31<sup>ST</sup> 2015 FLOODING IN THE LOWER BASIN OF THE CEIRA RIVER.  
CONTRIBUTION TO THE KNOWLEDGE OF THE HAZARD AND THE IMPORTANCE OF INFORMATION TO EMERGENCY MANAGEMENT

Carlos Cruz

Luciano Lourenço

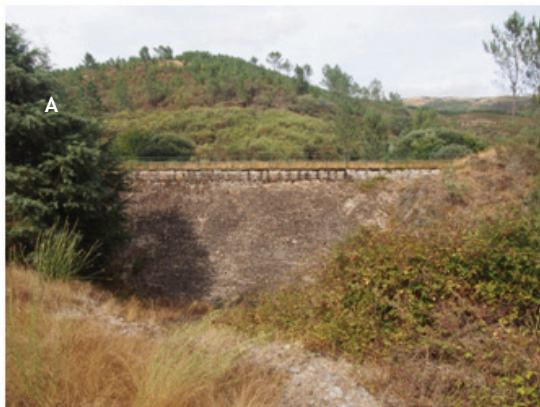
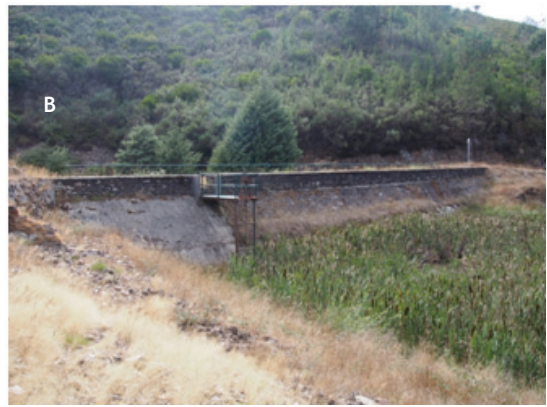
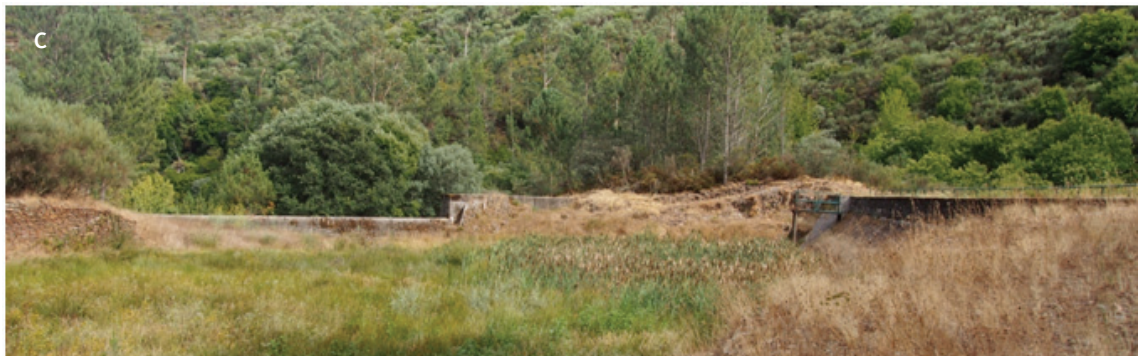
Fot. 1 - Açude da Castanheira: A - Pormenor da vista frontal; B - Detalhe, visto do interior; C - Visão geral, tomada do interior, com o açude à direita da fotografia e o descarregador de cheias à esquerda (fotografias de Luciano Lourenço).

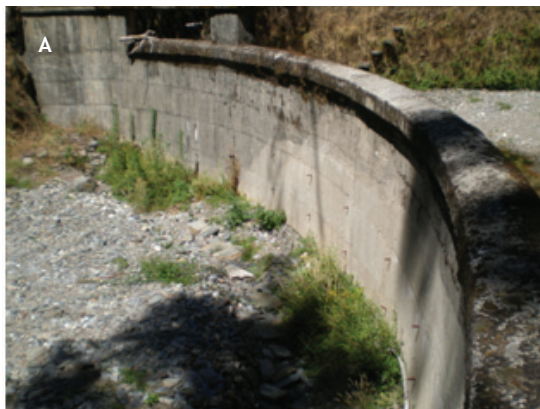
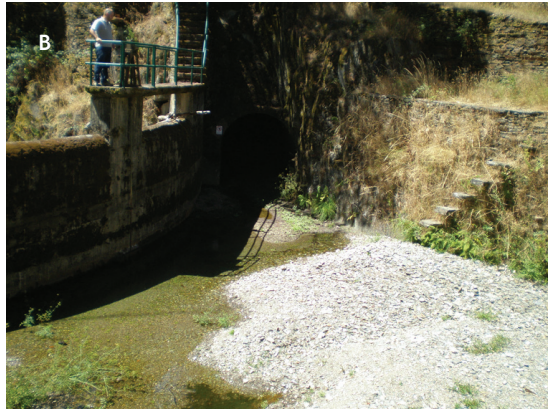
Fot. 2 - Açude do Tojo: A - Pormenor da vista frontal; B - Detalhe do interior (fotografias de Carlos Cruz).

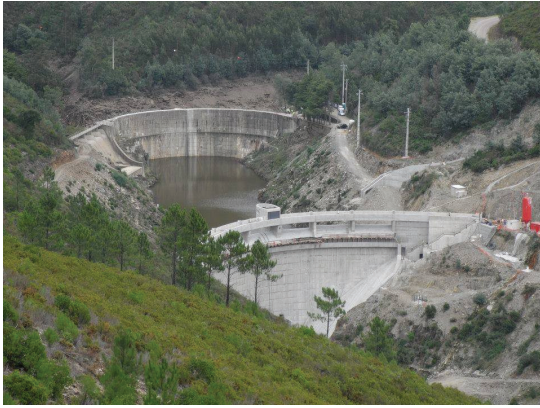
**Fot. 3** - Enquadramento das barragens na fase de construção  
(Fonte: <http://www.cambaonline.com/index.php/info-online/noticias-da-aldeia/108-nova-barragem-do-alto-ceira> ).

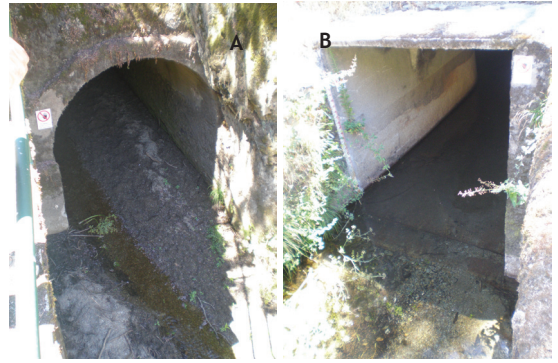
**Fot. 5** - Pormenores do açude do Tojo:  
A - Saída do túnel da Castanheira;  
B - Entrada do túnel do Tojo  
(fotografias de Carlos Cruz).

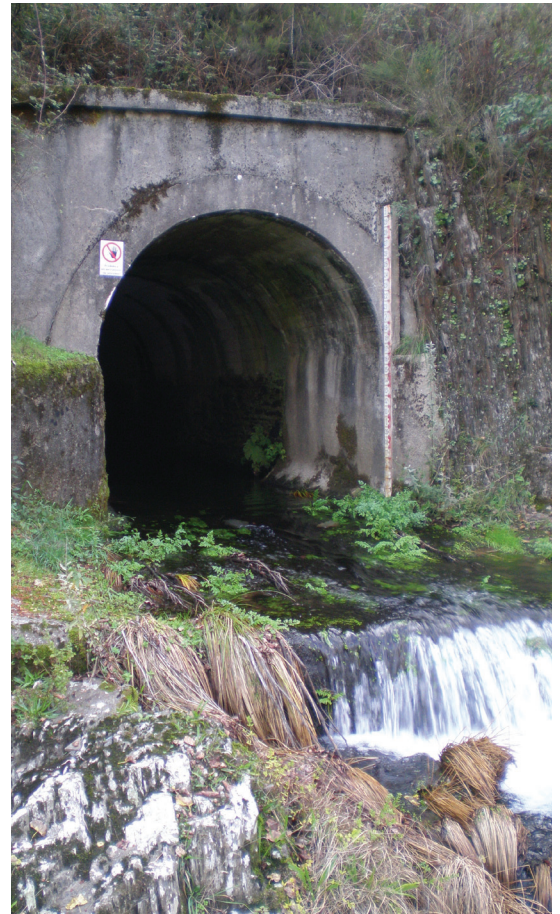
**Fot. 6** - Detalhe da saída do túnel do Tojo, afluente à albufeira do Alto Ceira (fotografia de Carlos Cruz).

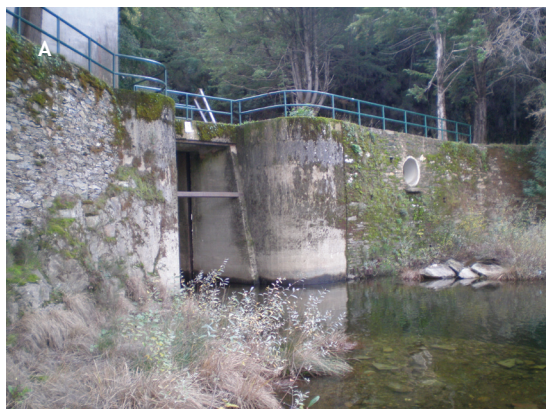
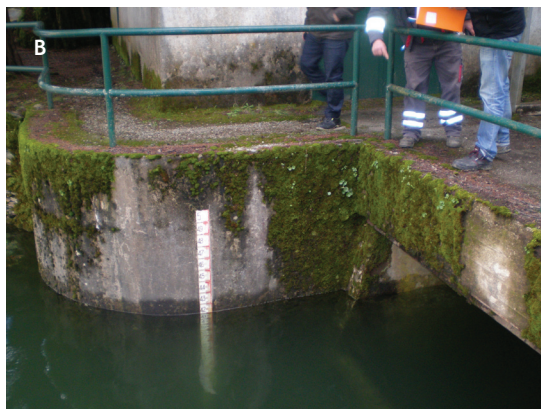
**Fot. 7** - Entrada do túnel efluente da albufeira do Alto Ceira: A - em águas baixas; B - pormenor em águas altas (fotografias de Carlos Cruz).

Com efeito, foi este túnel que deu origem ao presente artigo, porque no seu traçado há duas pequenas parcelas da estrutura que afloram à superfície, ficando por isso, mais expostas aos processos de erosão, numa das quais ocorreu a rutura que deu azo à redação deste estudo. O afloramento destes dois pequenos troços coincide, à superfície, com o talvegue de duas pequenas linhas de água que os intersectam (fig. 3).

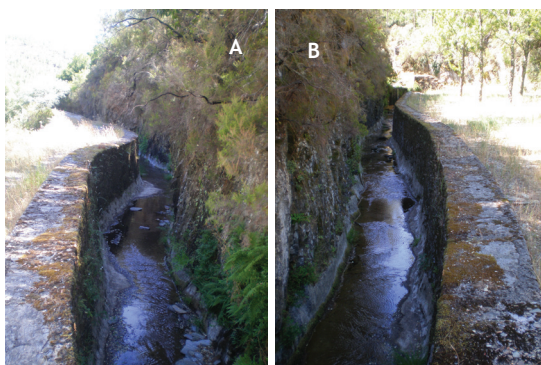
**Fot. 9** - Aspetos de pormenor do canal de adução do Ceiroco. A - Vista de montante; B - Vista de jusante (fotografias de Carlos Cruz).

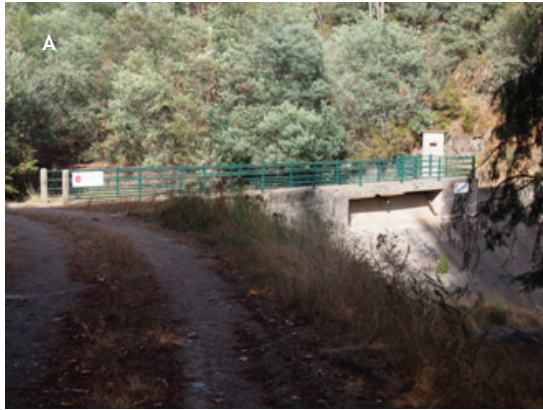
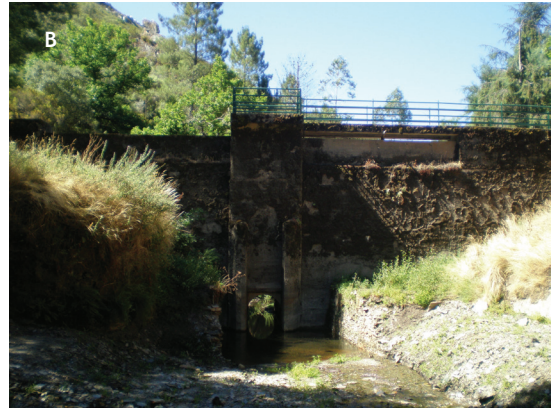
Fot. 10 - Açude do Ceiroco: A - Pormenor da vista frontal (fotografia de Luciano Lourenço); B - Detalhe do interior (fotografia de Carlos Cruz).

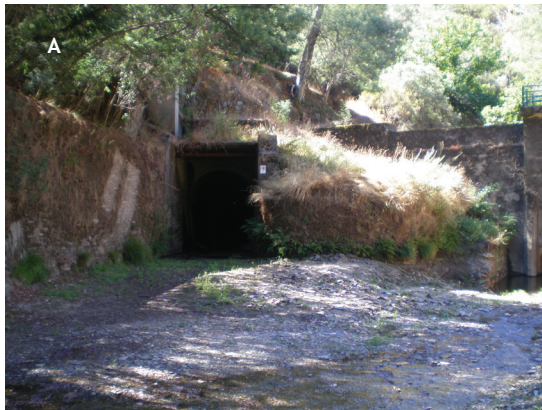
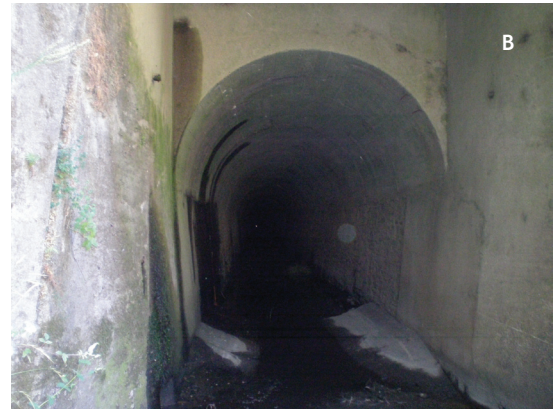
Fot. 11 - Entrada no túnel do Ceiroco: A - Vista geral; B - Pormenor. O ponto branco que se vê no interior corresponde à "luz ao fundo do túnel" da saída, porque se trata de um túnel reto (fotografias de Carlos Cruz).

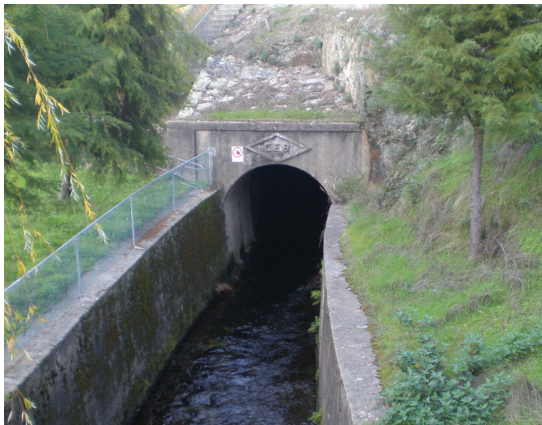
Fot. 12 - Detalhe da saída do túnel do Ceiroco, na ribeira do Samessugo, junto à Malhada do Rei (fotografia de Carlos Cruz).

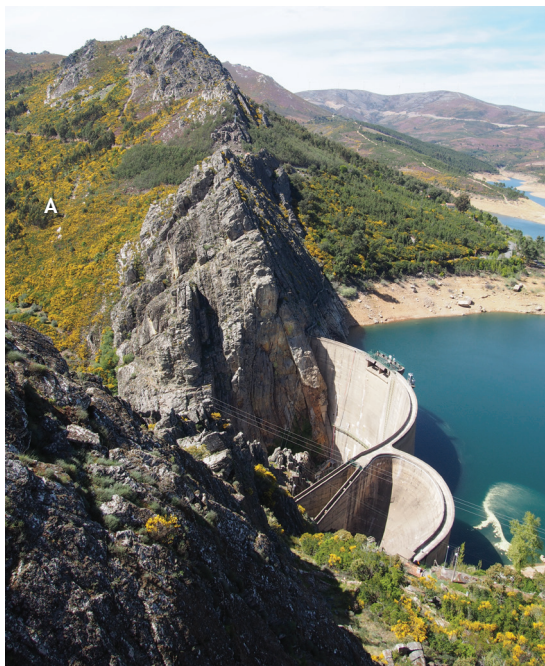
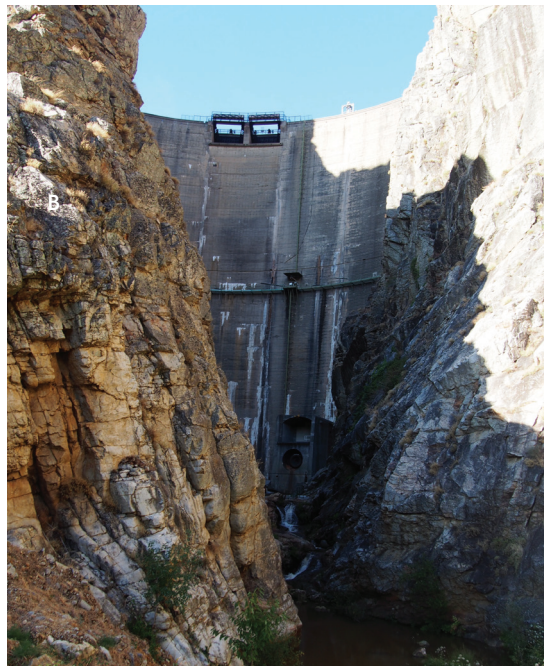
Fot. 13 - Barragem de Santa Luzia: A - Pormenor do coroamento e B - Vista frontal (fotografias de Luciano Lourenço).  
*Photo 13 - Santa Luzia Dam: A - Detail of the crest; B - Front view (photographs of Luciano Lourenço).*

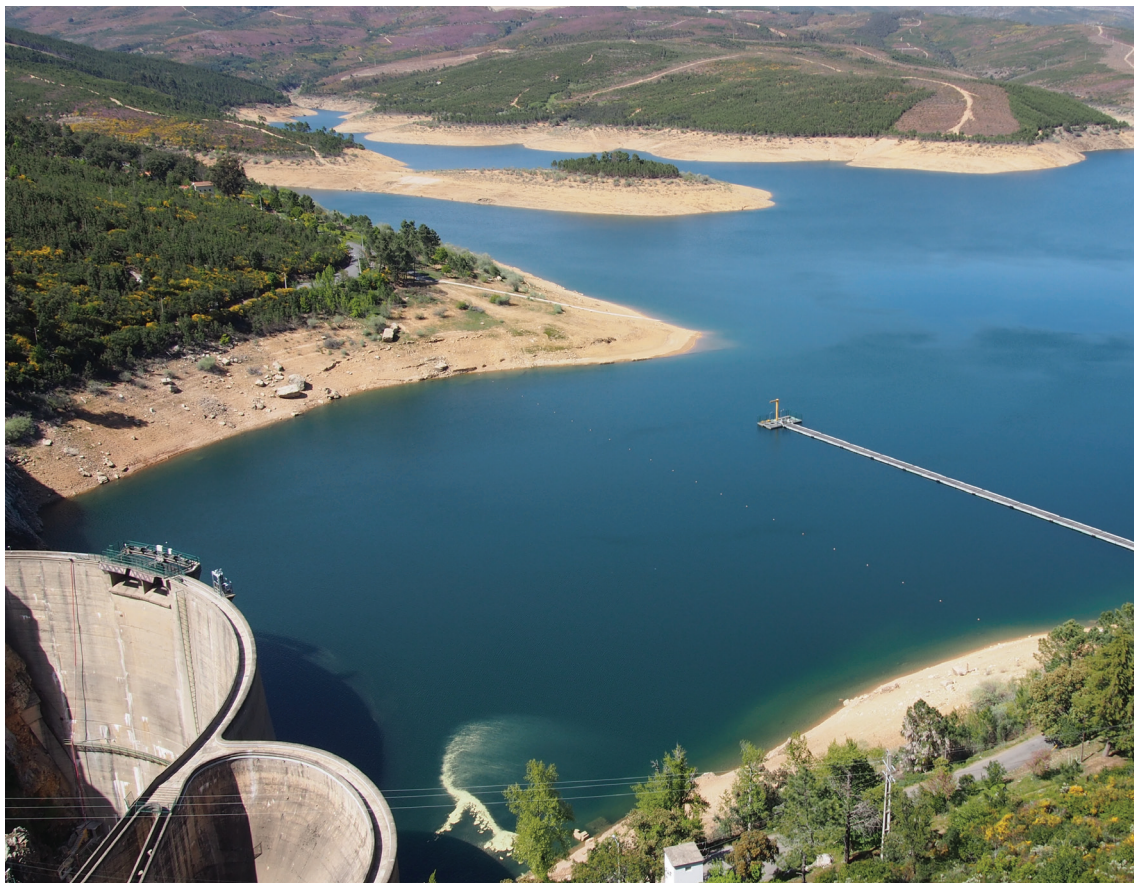
Fot. 14 - Vista geral da albufeira da barragem de Santa Luzia, em abril de 2015 (fotografia de Luciano Lourenço).  
*Photo 14 - Overview of Santa Luzia dam reservoir in April 2015 (photography of Luciano Lourenço).*

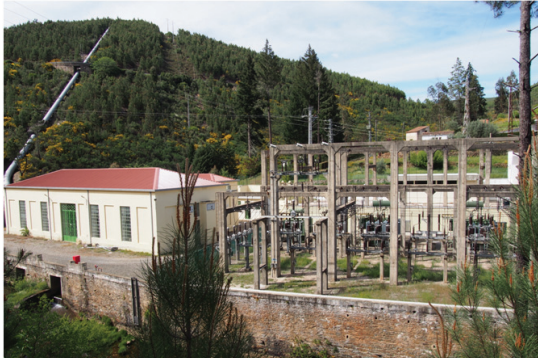
Fot. 15 - Vista geral da Central hidroelétrica do Esteiro (fotografia de Luciano Lourenço).

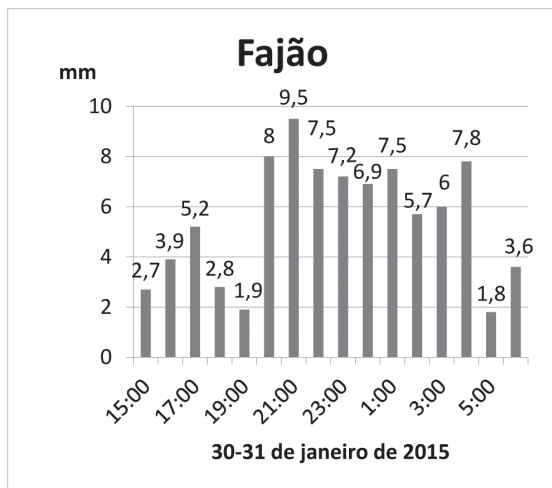
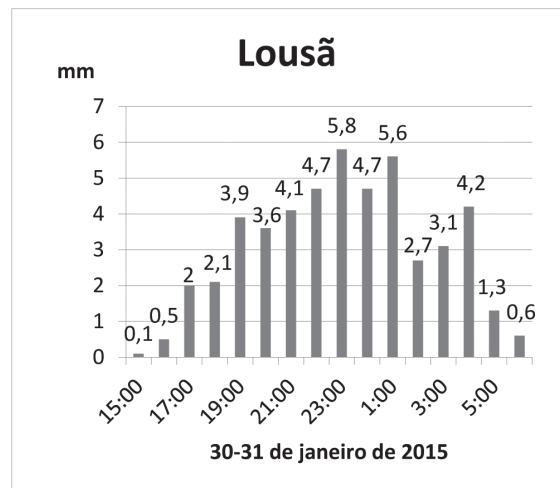
Assim, várias referências de populares às condições do estado de tempo apontam para uma precipitação intensa, nas cabeiras do rio Ceira, em contraponto à chuva fraca ou chuviscos, nas proximidades de Coimbra. Analisando as observações de superfície e comparando as precipitações acumuladas nas estações meteorológicas de Fajão/Pampilhosa da Serra (900 m de altitude) e da Lousã/Aeródromo (200 m de altitude), ambas inseridas na bacia hidrográfica do rio Ceira, verificamos valores de precipitação acumulada, no intervalo de tempo antes mencionado, de 88 mm em Fajão e de 49 mm na Lousã/Aeródromo. Evidenciam-se à partida dois factos sublinhados pelo IPMA. Por um lado, o diferencial significativo da precipitação acumulada, francamente mais elevada em Fajão/Pampilhosa da Serra e menor no troço médio do rio (Lousã/Aeródromo), quando estas duas estações distam entre si apenas cerca de 26 Km. Por outro lado, o relatório também aponta para um “regime de precipitação estratificado, ou francamente convectivo sobre a região” com incidência na serra do Açor, induzido pela orografia, embora com “valores de precipitação horária acumulada relativamente modestos, sempre inferiores a 10 mm [...] apenas superiores a 6 mm durante 7 horas”, foram significativos e prolongados no tempo (fig. 4), intensificados pelo

Fig. 4 - Histogramas da precipitação horária nas estações de Fajão (Pampilhosa da Serra) e Lousã/Aeródromo (Fonte dos dados: P. Pinto *et al.*, 2015).

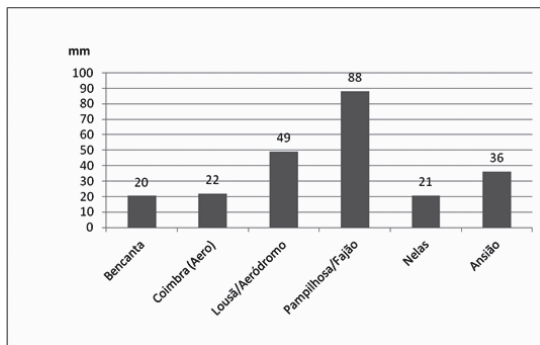
**Fig. 5** - Representação gráfica da precipitação registada no período compreendido entre as 15UTC, de 30Jan15, e as 06UTC, de 31Jan15, nas estações da área de estudo e sua envolvente (Fonte dos dados: P. Pinto *et al.*, 2015) .

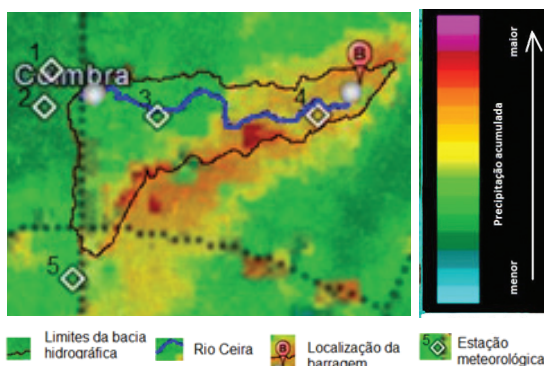
A análise às imagens do radar meteorológico da Cruz do Leão, em Coruche, disponibilizadas por P. Pinto *et al.*, (2015) para o mesmo período de tempo (fig. 6), permite identificar áreas de precipitação acumulada com cores mais “quentes”, que se localizaram, essencialmente, nas cabeceiras da bacia hidrográfica, com maior intensificação no seu limite sul. Contudo, segundo o IPMA, algumas destas áreas mais quentes (vermelho) resultam de contaminação do efeito dos parques eólicos, pelo que devem ser interpretadas com alguma prudência. Neste cartograma é possível identificar a localização

**Fig. 6** - Adaptação da imagem do radar de Coruche (IPMA) que representa a precipitação acumulada entre as 15UTC de dia 30, às 06UTC do dia 31 de janeiro de 2015. As cores mais quentes representam valores mais elevados de precipitação acumulada (Fonte: P. Pinto *et al.*, 2015).

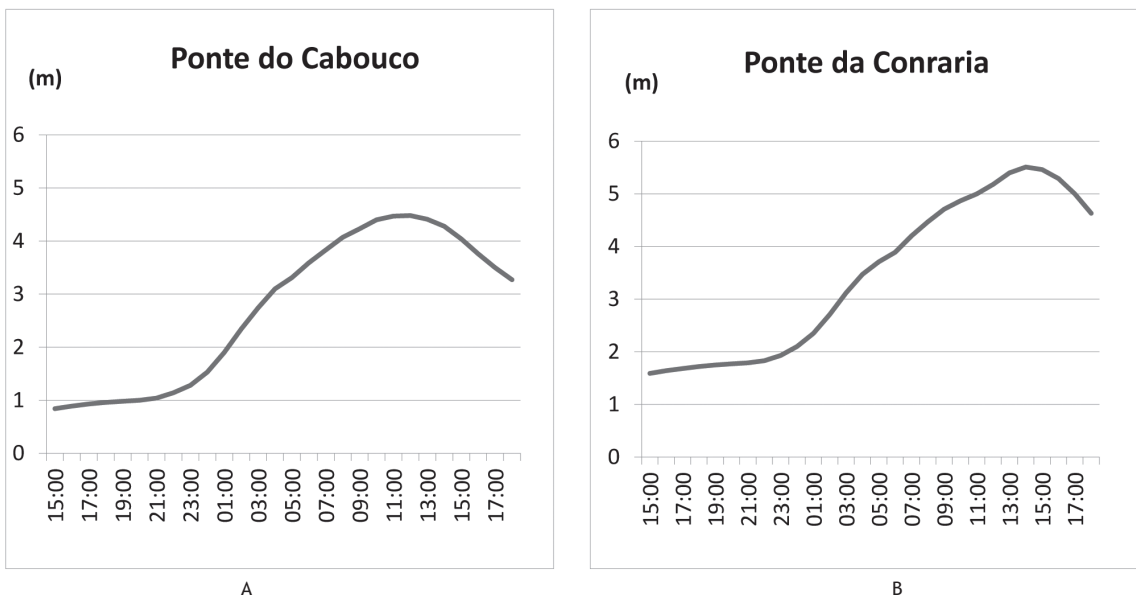
Nas estações com dados disponíveis, Cabouco e Conraria, verificamos que o escoamento registado, inferido pelos níveis hidrométricos patente nos gráficos (fig. 7), aumentou a partir das 22UTC, do dia 30 de janeiro, na ponte de Cabouco e, a partir das 23UTC, na Ponte de Conraria, mais a jusante desta. A velocidade média de subida do nível de água na estação hidrométrica de Cabouco, foi de cerca de 31 cm/h, entre as 22UTC do dia 30 e, as 11UTC, do dia 31 de janeiro, com a velocidade máxima de subida a registar-se entre as 0 e as 4 horas

Fig. 7 - Representação gráfica das alturas hidrométricas verificadas entre as 15 UTC, do dia de 30 de janeiro, e as 18 UTC, de 31 de janeiro, na ponte do Cabouco (A) e na ponte da Conraria (B).
