# CONSOLIDACIÓN DE MURO DE ADOBE EN EL PASAJE LEÓN

**Max Cabrera<sup>1</sup>; Dániaba Montesinos<sup>2</sup>; María Tommerbakk<sup>3</sup>**

Áreas Históricas y Patrimoniales, GAD Municipal del Cantón Cuenca, Cuenca, Ecuador,

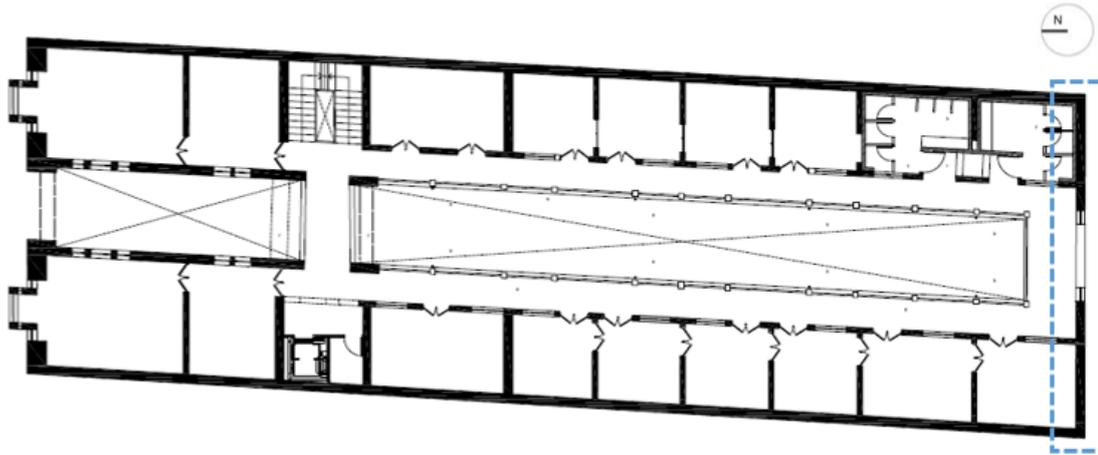
En la parte posterior del pasaje, en ambos niveles, no existen habitaciones y un muro de adobe, delimita el inmueble, figura 1. Este artículo recopila las acciones ejecutadas para conservar este elemento.

Figura 1. Plano del Pasaje León, planta alta, en donde se señala el muro intervenido.  
Crédito: Baquero, 2014
