DIAGNÓSTICO Y METODOLOGÍA DE INTERVENCIÓN PARA EL ACONDICIONAMIENTO ACÚSTICO DE CONSTRUCCIONES EN TIERRA CRUDA: EL CASO DE RESTAURACIÓN DE LA IGLESIA DE SAN PEDRO DE ATACAMA, CHILE

Sergio Alfaro¹; Massimo Palme²; Beatriz Yuste³

Palabras clave: acondicionamiento acústico, espacios religiosos, arquitectura en tierra

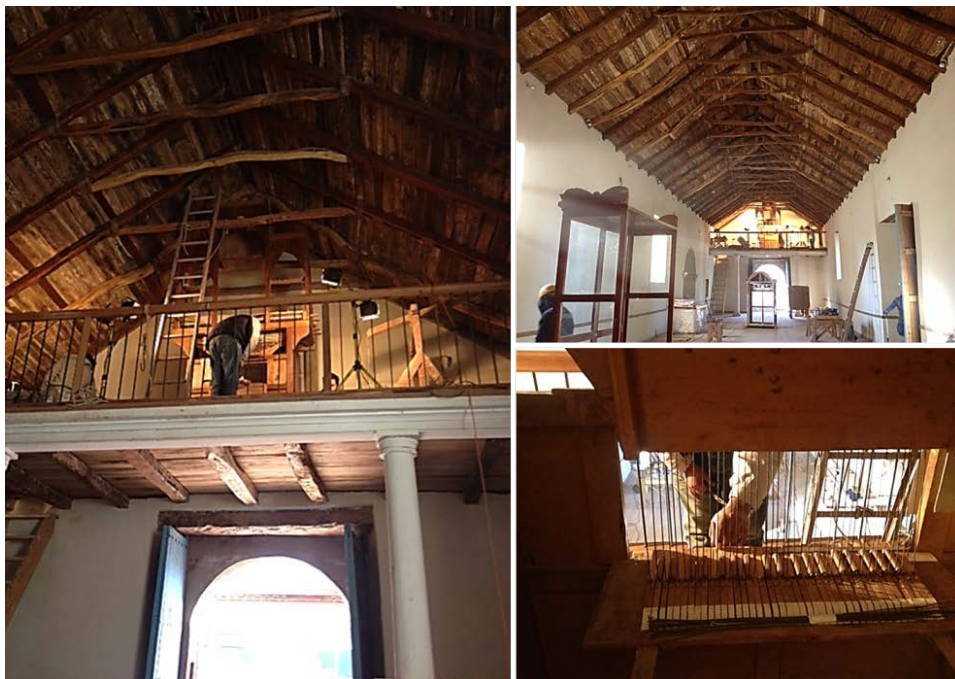
Figura 15. Izquierda: trabajo del Organero Carlos Valdebenito en el altillo del coro de la Iglesia de San Pedro de Atacama en el mes de Julio de 2015. Derecha: ajustes en el sistema de clavijero del órgano (Crédito: Alfaro, 2015)

Texto de la invitación al Primer Concierto: La restauración del órgano indiano de 250 años aproximados de antigüedad ha sido ejecutada por el maestro organero Carlos Valdebenito y financiada parcialmente por Gobierno Regional de Antofagasta, Municipalidad de San Pedro de Atacama y Fondo del Fomento de las Artes FONDART del Consejo Regional de la Cultura y las Artes Antofagasta. El instrumento sonará luego de 120 años de silencio y tocará en conjunto con la orquesta Syntagma Musicum un concierto de música colonial americana en el coro del templo restaurado que se abrirá a la comunidad el 27 de junio para la celebración de su santo patrono San Pedro.
