TRANSFORMACION DE LAS EDIFICACIONES PATRIMONIALES EN LAS ÁREAS RURALES DEL CANTON CUENCA A PARTIR DE UN ANÁLISIS DE LA ACTUALIZACIÓN DE LOS INVENTARIOS DE 1988

Gabriela Barsallo Chávez¹; Paula Rodas Espinoza²

Palabras claves: inventario, territorios rurales, conservación del patrimonio, arquitectura tradicional.

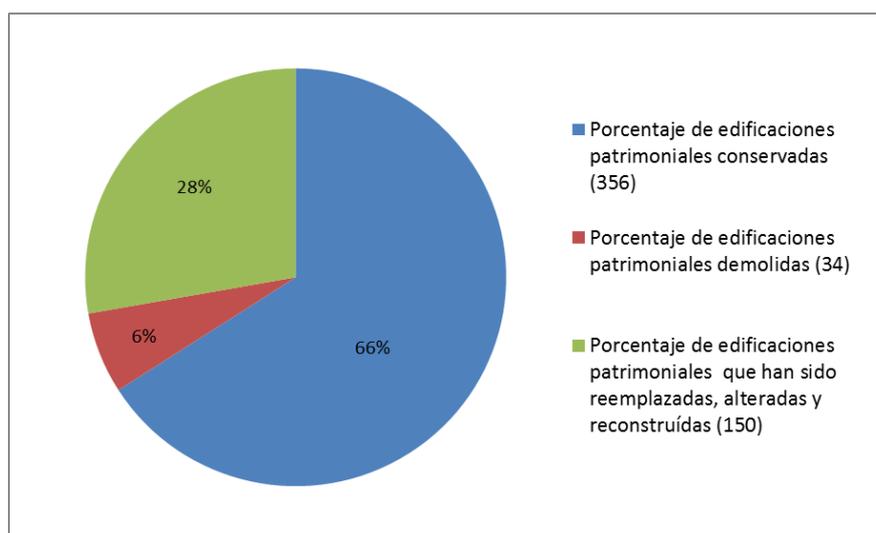
Figura 1. Resultados de la actualización del inventario de edificaciones patrimoniales en las parroquias rurales del cantón Cuenca en 1988

356 edificaciones patrimoniales han sido actualizadas y migradas al sistema de base de datos ABACO corresponde a un 66% del total de edificaciones inventariadas en 1988.

34 edificaciones patrimoniales han sido demolidas, corresponde al 6% del total de edificaciones inventariadas en 1988.

150 edificaciones patrimoniales han sido eliminadas del registro ya que se han reemplazado o presentan alteraciones; corresponde al 28% del total de edificaciones inventariadas en 1988.

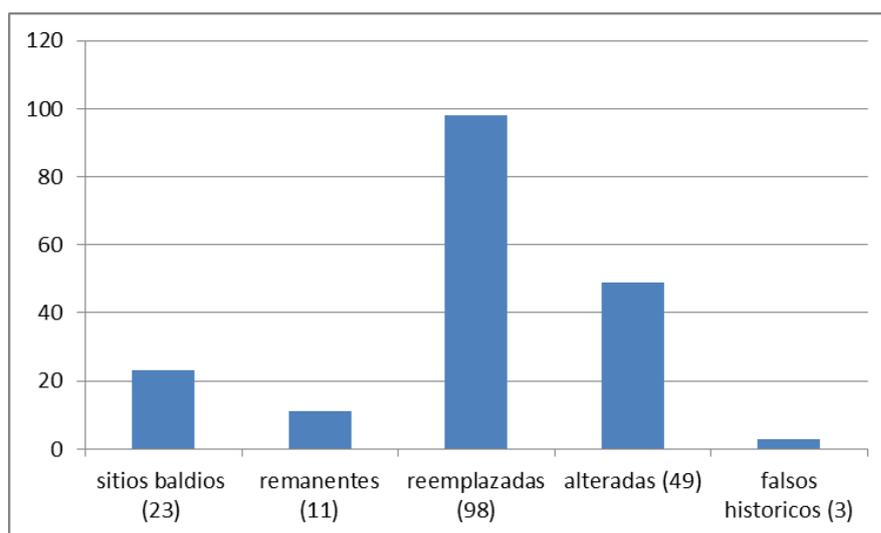
Figura 2. Identificación de pérdidas de edificaciones patrimoniales en las parroquias rurales del cantón Cuenca en 1988

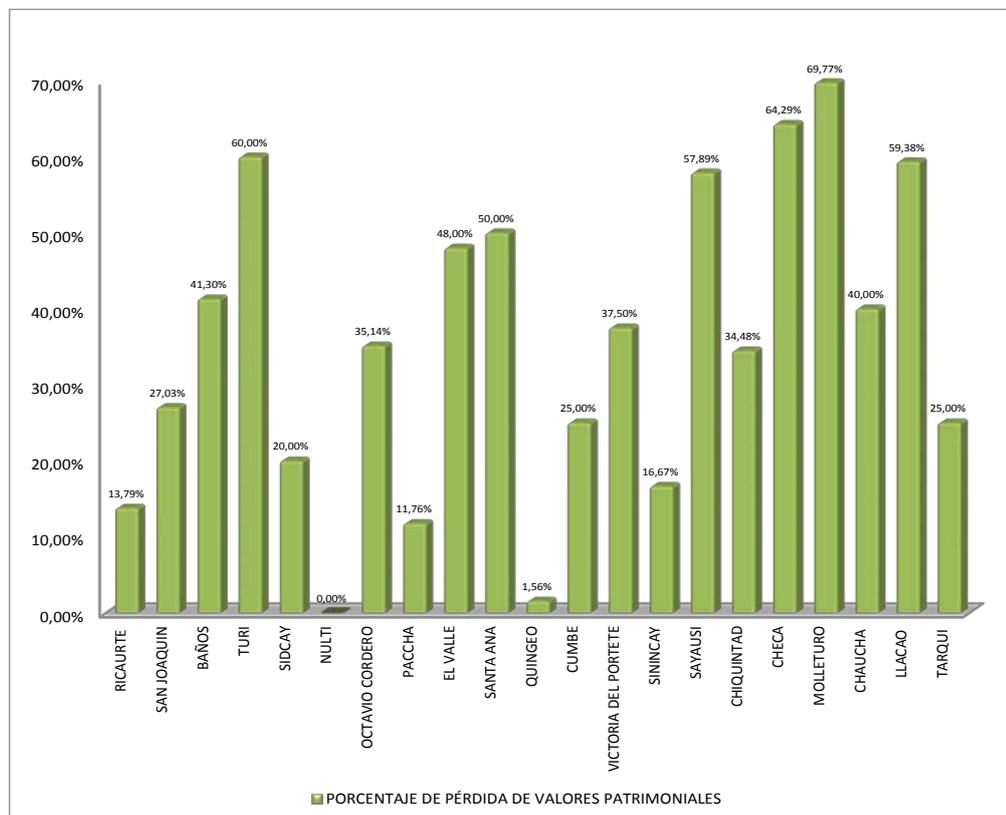
Figura 5. Resultados de porcentaje de pérdida de valores patrimoniales tras el análisis del inventario de edificaciones patrimoniales en las parroquias rurales del cantón Cuenca en 1988 y la actualización realizada en el 2014
