LA COLEGIATA DE OSUNA EN CONTINUO PROCESO DE MEJORA. REAPERTURA DE LA CRIPTA FUNERARIA DE LOS AYALA Y UBICACIÓN DEL SAN JERÓNIMO PENITENTE EN SU HORNACINA ORIGINAL DEL SEPULCRO DUCAL

MIGUEL RANGEL PINEDA

Arquitecto

ADECUACIÓN Y REAPERTURA DEL ACCESO DE LA CRIPTA FUNERARIA DEL CAPITÁN AYALA

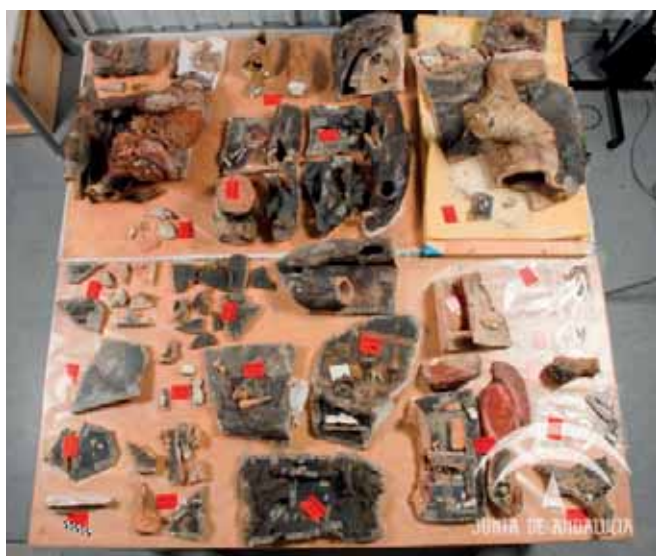
9. SAN JERÓNIMO ANTES DE LA RESTAURACIÓN. (AUTOR: IAPH)

Debido a las condiciones en las que se encontraba el san Jerónimo antes de su restauración y al imponente peso de la obra, más de 300 kilos, en ningún momento se plantea el traslado de la pieza al su hornacina original en la capilla del Santo Sepulcro, desmontándolo del soporte autoportante al que lo fijaron los técnicos del IAPH.
