LA IGLESIA DE NUESTRA SEÑORA DE LA VICTORIA DE ARCHIDONA. UN PATRIMONIO RECUPERADO

The church of Our Lady of the Victory of Archidona. A recovered heritage

Pablo Pastor Vega*

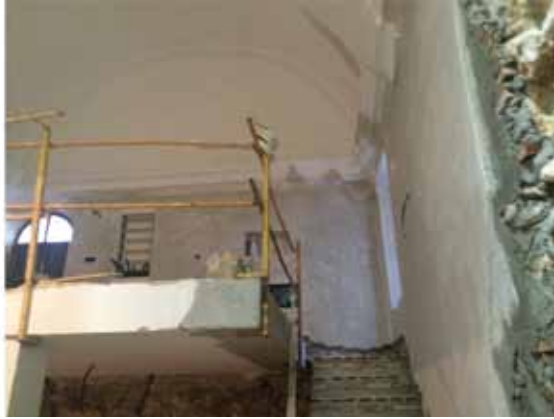
Ejecución nueva escalera de acceso a calle Almohalla. Foto P. Pastor.

Se ha ejecutado una escalera de acceso entre la Iglesia y las dependencias que tienen acceso por la calle Almohalla. Se demolió la citara de la sacristía, que cierra el espacio del forjado de hormigón añadido, de manera que visualmente se ha recuperado el espacio de la antigua Sacristía desvirtuado al añadirle este forjado y el muro superior de cierre de la bóveda del Camarín que alberga la imagen del Dulce Nombre de Jesús, que cortaban la bóveda de medio cañón que cubre este espacio.

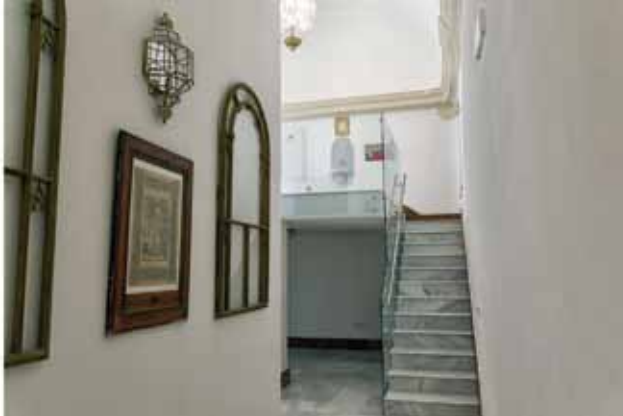
Nueva escalera de acceso a calle Almohalla. Foto J. Pastor.

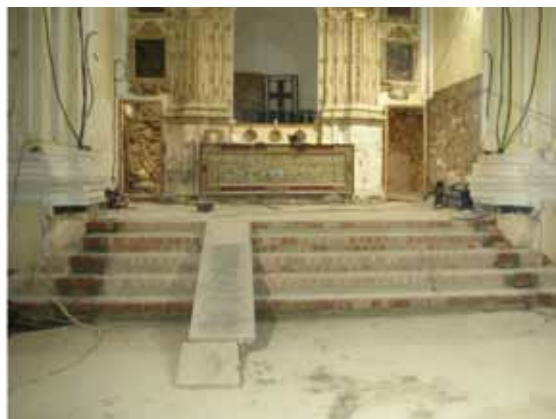
Realización de nuevo peldañado. Foto P. Pastor.

En esta fase hemos realizado la formación de peldaños mediante ladrillos, la reparación de los cargaderos de madera existentes, ayudas de albañilería a las instalaciones, así como la tabiquería correspondiente al aseo.

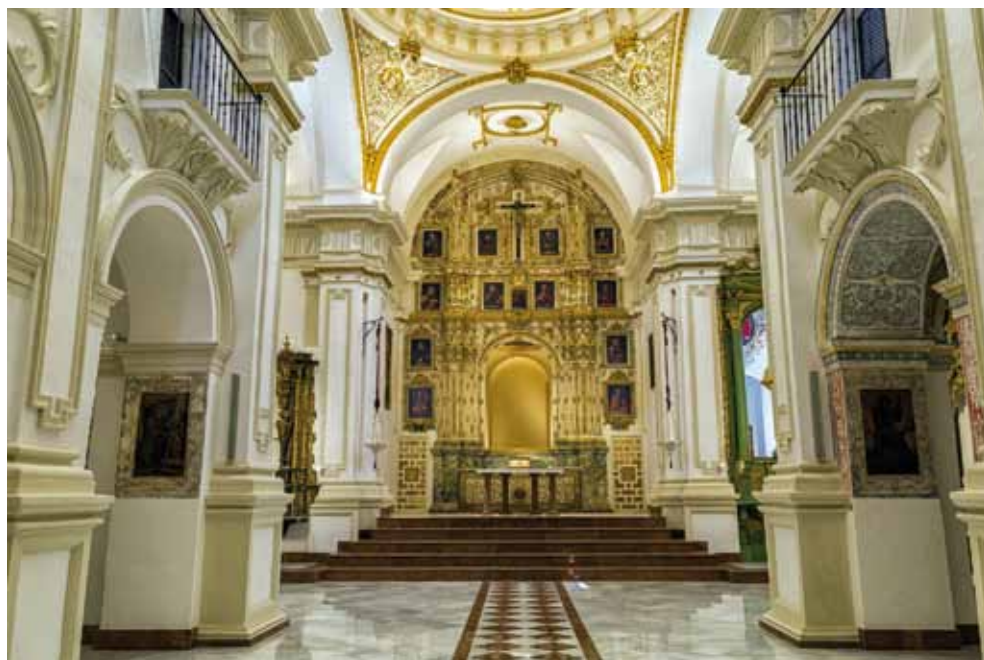
Vista general nueva solería. Foto J. Pastor.

Se ha elegido un tono de color en la solería lo más neutro posible pero que a su vez, dé luminosidad al espacio interior. Para ello se optó por mármol “blanco de Macael”, utilizando el mármol “rojo Al-Ándalus o Casares” para la realización de la alfombra central que une la entrada con el Presbiterio, así como para los peldaños y rodapiés. El solado del templo se ha colocado a “cartabón o damero” a excepción de la Sacristía, que se ha colocado a hilo.

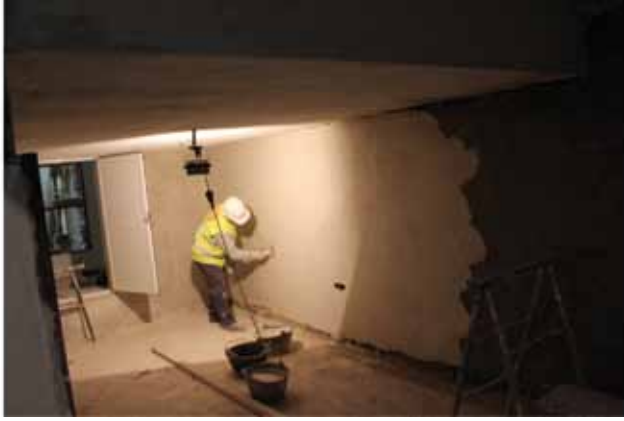
Aplicación de revestimiento con mortero de cal. Foto P. Pastor.

Una vez eliminados todos los morteros no originales, añadidos a lo largo del tiempo y realizado una completa limpieza del soporte con la finalidad de que no quedaran restos degradados, se aplicó mortero de cal de alta impermeabilidad al agua pero permeable al vapor de ésta. Las materias primas son de origen natural, lo que garantiza una altísima transpirabilidad del revoco, una elevada porosidad del mortero endurecido, un considerable aire ocluido en fase de mezclado, una elevada resistencia a las sales y la eliminación de la infiltración de agua. La terminación se efectuó con un enlucido de mortero de cal fino, listo para recibir la posterior pintura.

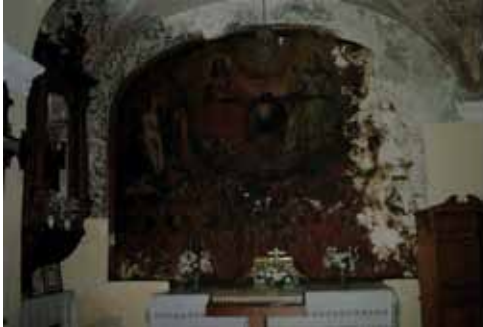
Capilla Ánimas

en la intervención realizada en el año 1987. Además hasta el arreglo de las cubiertas en el año 1972, la entrada del agua en los tejados de las naves laterales de edificio, provocó un gran deterioro de las bóvedas encamonadas que cubren las tribunas laterales, así como un aumento de peso del material de relleno de las bóvedas tabicadas, afectando inferiormente en la planta baja a la decoración de pintura mural existente, de manera especial a la de la capilla de Ánimas.

Antes de la intervención.

Después de la intervención.

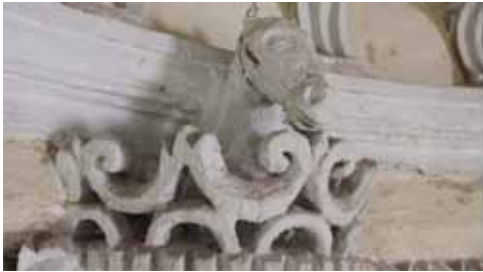
Escudo Pechina

Antes de la intervención.

Después de la intervención.

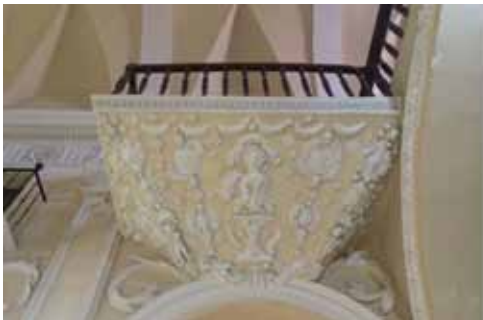
Balcón Órgano

Antes de la intervención.

Después de la intervención.

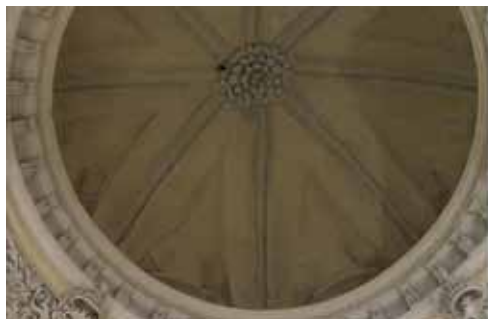
Cúpula

Antes de la intervención.

Después de la intervención.

Se procedió al arreglo de las fisuras de las bóvedas mediante el picado de las zonas deterioradas, colocación de una banda de malla de PVC y posterior acabado de yeso.

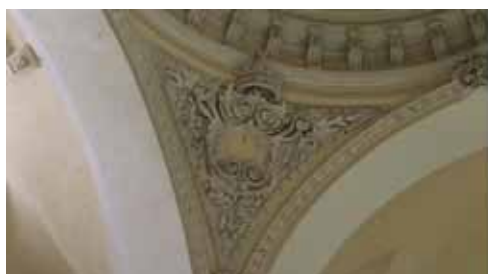
Pechina

Antes de la intervención.

Después de la intervención.

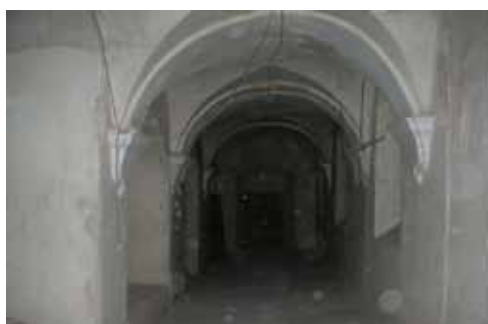
Galería Tribuna

Antes de la intervención.

Después de la intervención.

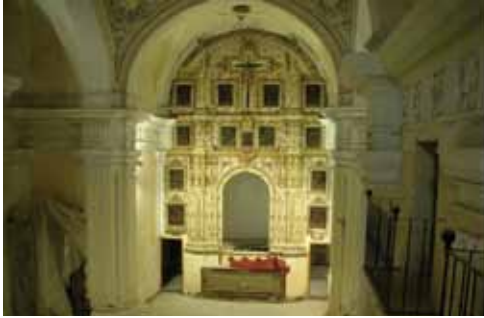
Nave Central

Antes de la intervención.

Después de la intervención.

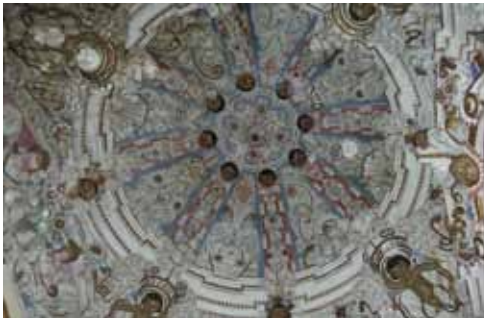
Camarín Virgen de la Paz

Antes de la intervención.

Después de la intervención.

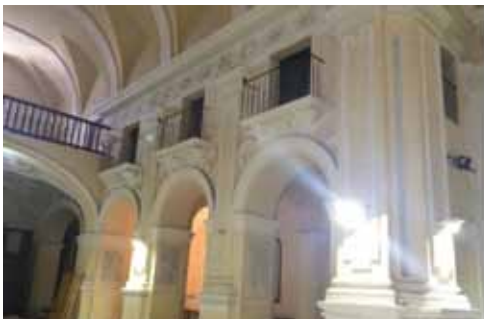
Nave Evangelio

Antes de la intervención.

Después de la intervención.

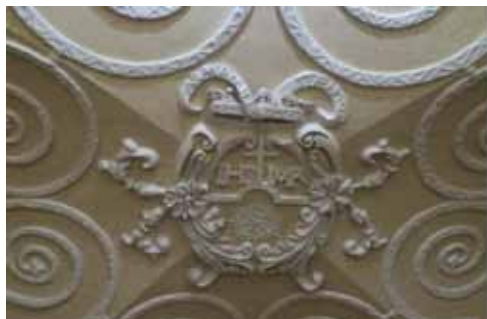
Techo bajo coro

Antes de la intervención.

Después de la intervención.

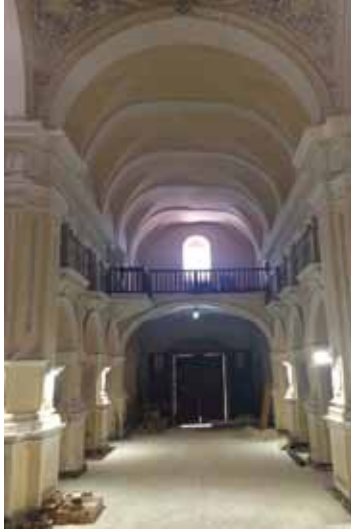
Nave Central

Antes de la intervención.

Después de la intervención.

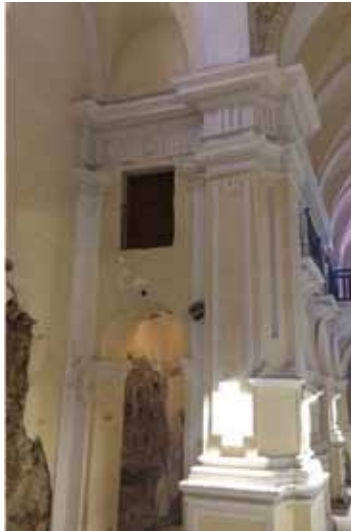
Nave Epístola

Antes de la intervención.

Después de la intervención.

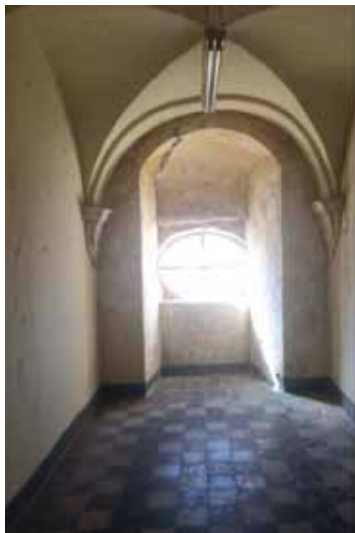
Galería Tribunas

Antes de la intervención.

Después de la intervención.

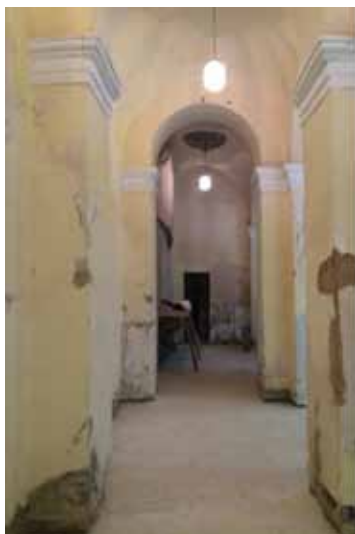
Nave Epístola

Antes de la intervención.

Después de la intervención.

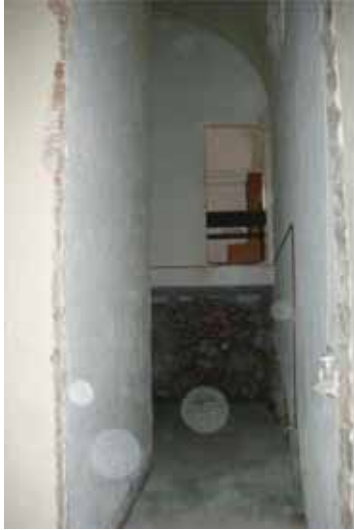
Acceso Sacristía

Antes de la intervención.

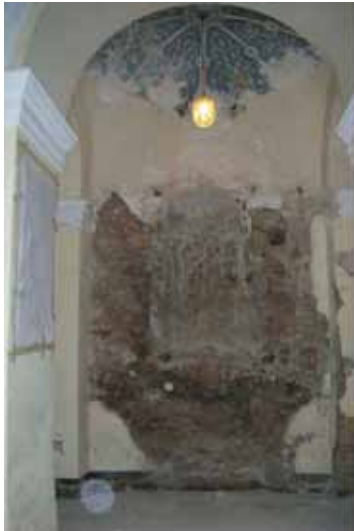
Capilla Resucitado

Antes de la intervención.
