## Restauración de hábitats en el lago de Caicedo Yuso y Arreo

Sarriegi, M.<sup>1\*</sup>, Carreras, J.<sup>2</sup>

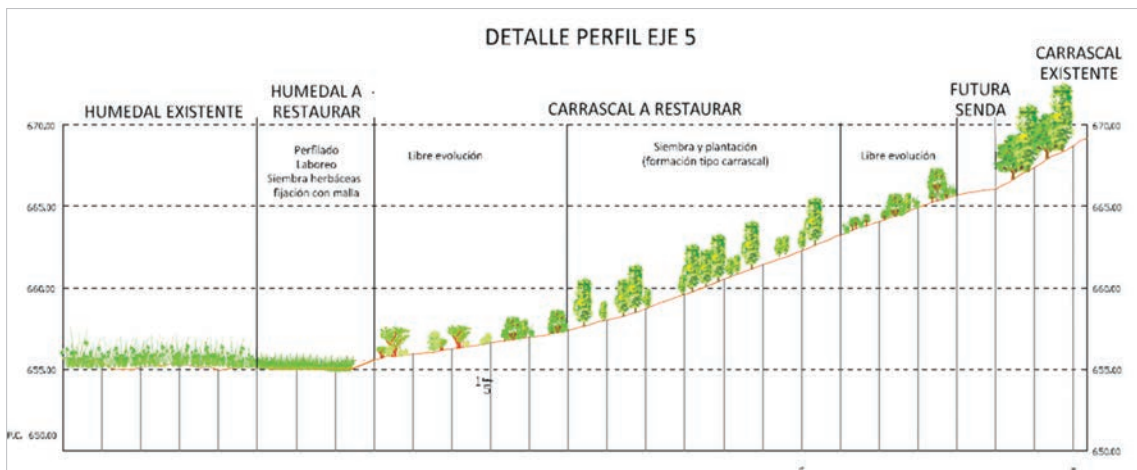
**Figura 3.** Sección esquemática de la restauración proyectada. Fuente: Basoinsa, 2014.

Para ello, se programó el cambio del uso agrícola, mediante la adopción de medidas de corrección hidrológica y topográfica, así como medidas pasivas y activas de revegetación y recuperación de los hábitats de interés (*Fig. 3*).

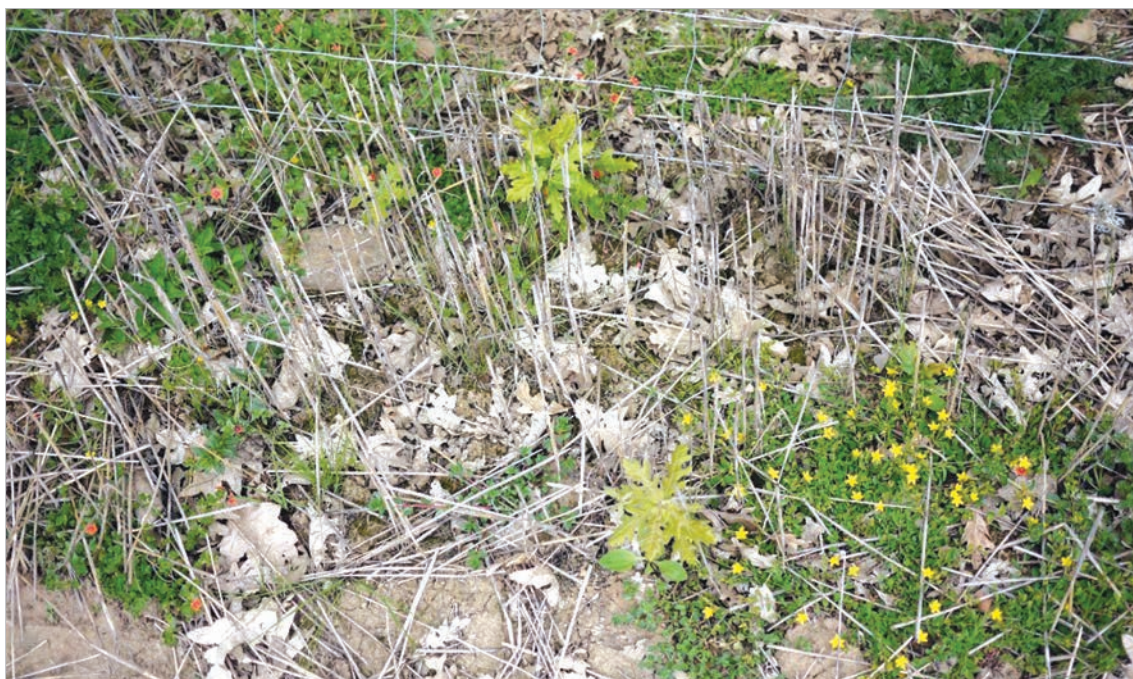
La existencia de formaciones importantes de vegetación de calidad en el entorno inmediato a las parcelas de actuación, así como la constatación sobre el terreno de la potencialidad de estos bancos de semilla (*Fig. 9*), aconsejó recurrir a la estrategia de confiar en la capacidad de regeneración espontánea natural del medio. De esta

**Figura 9.** La observación de la regeneración mediante diseminación espontánea en todo el perímetro de las parcelas resultó un buen indicativo del potencial de restauración en el área estudiada.

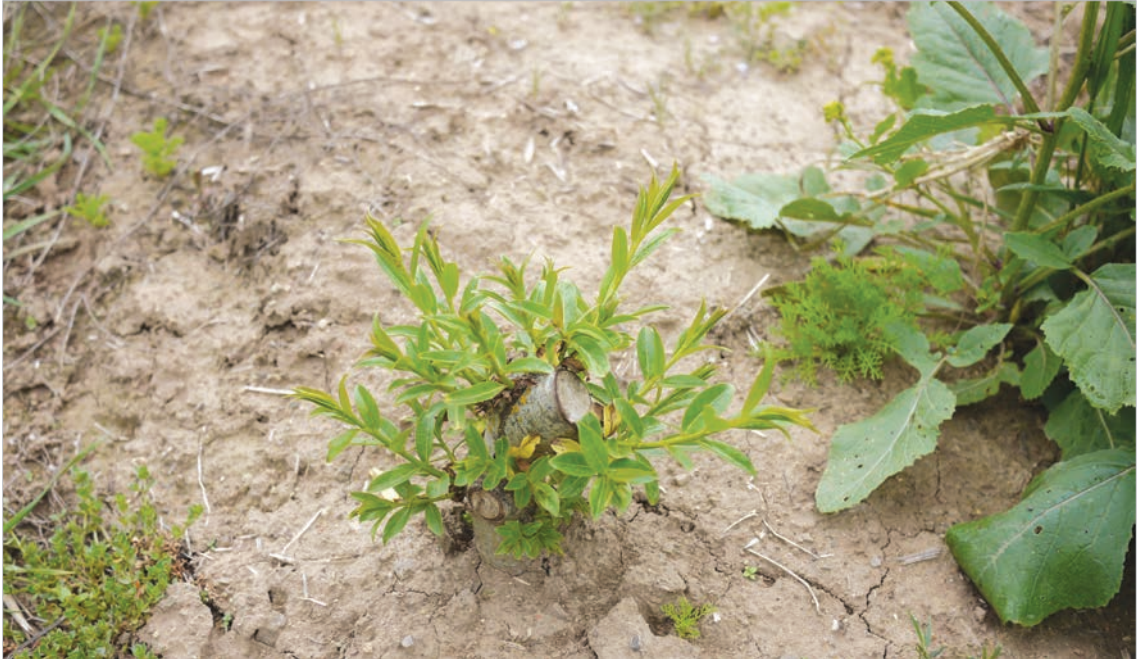
**Figura 11.** Los estaquillados de salicáceas obtenidas in situ demostraron una capacidad de arraigo muy alto.

Las semillas de quercíneas se recolectaron in situ durante la ejecución de los trabajos, las salicáceas empleadas en el estaquillado se obtuvieron en los sotos de la cabecera del lago (*Fig. 11*), y la planta de repoblación procedió en su totalidad de los viveros con control de origen de la propia Diputación de Araba (*Fig. 12*).

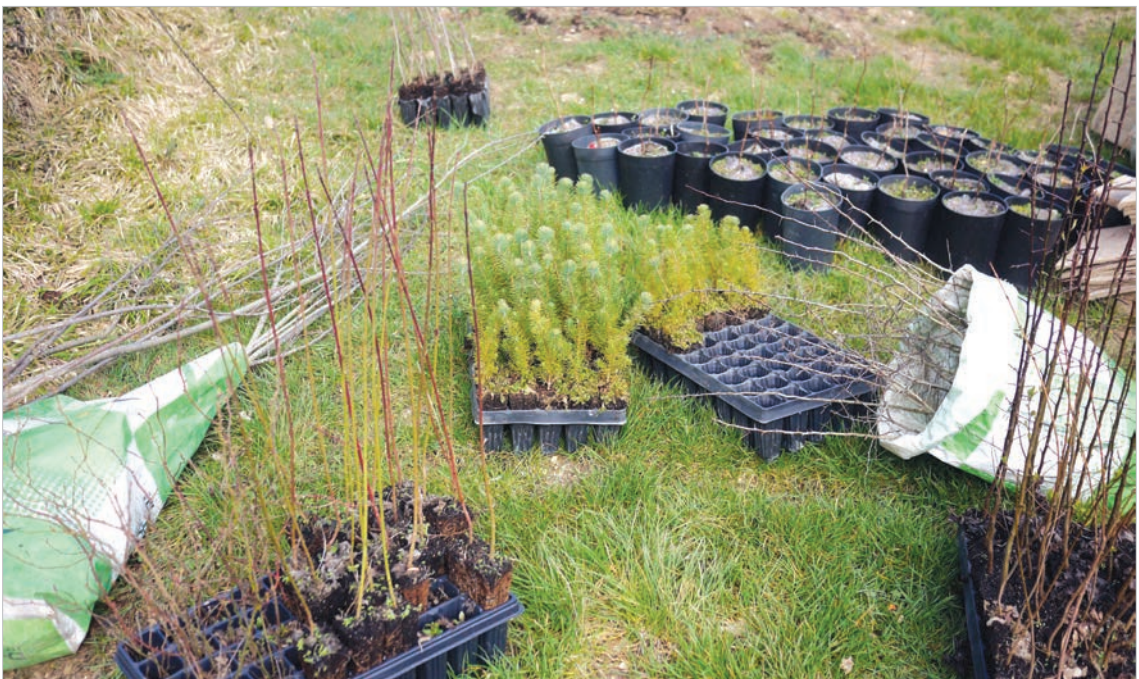
**Figura 12.** Toda la planta utilizada en el proyecto procede de la zona biogeográfica alavesa.
