Vol. 10. Nº 120

Año 2019

APLICACIÓN DEL ÍNDICE HIDROGEOMORFOLÓGICO (IHG) EN LA CUENCA DEL SEGURA: EMBALSE DE LA FUENSANTA- LLANO DE LA VIDA (DESEMBOCADURA DEL RÍO TAIBILLA)

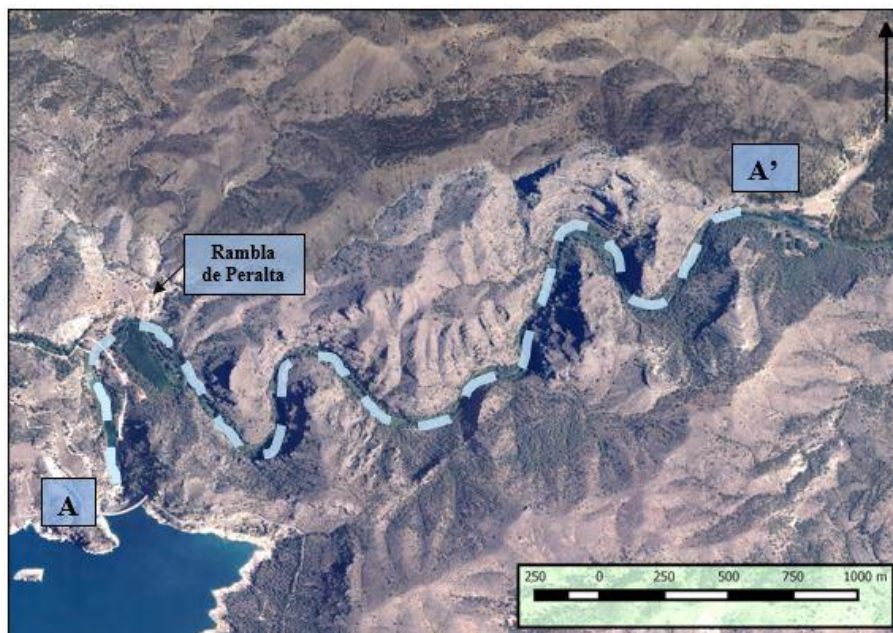
Figura 2. Subtramo 1 (A-A'). Fotografía aérea de 2012

El subtramo 1 (A-A') posee una longitud de 4,6 kilómetros y se extiende desde la presa del embalse de la Fuensanta hasta la desembocadura de la Rambla de Peñarrubia (véase la Figura 2).

La influencia que ejerce la presa del embalse de la Fuensanta se traduce en unas deficiencias importantes en los apartados relativos a la calidad funcional del sistema y la calidad del cauce. En primer lugar, se ha alterado totalmente el régimen de caudal, cuyos efectos son extrapolables río abajo. Por otro lado, la presa ocasiona un déficit importante de materiales sólidos, lo que implica a unas consecuencias hidrogeomorfológicas perceptibles a partir del estado del cauce, el cual queda afectado por procesos de simplificación. Por el contrario, las propias características geomorfológicas del tramo hacen que la calidad de las riberas sea catalogada como «buena», ya que el encajonamiento del río impide que la presa modifique su estado natural. La valoración total para el subtramo 1 es de 40 puntos, correspondiente a una calidad final «deficiente».

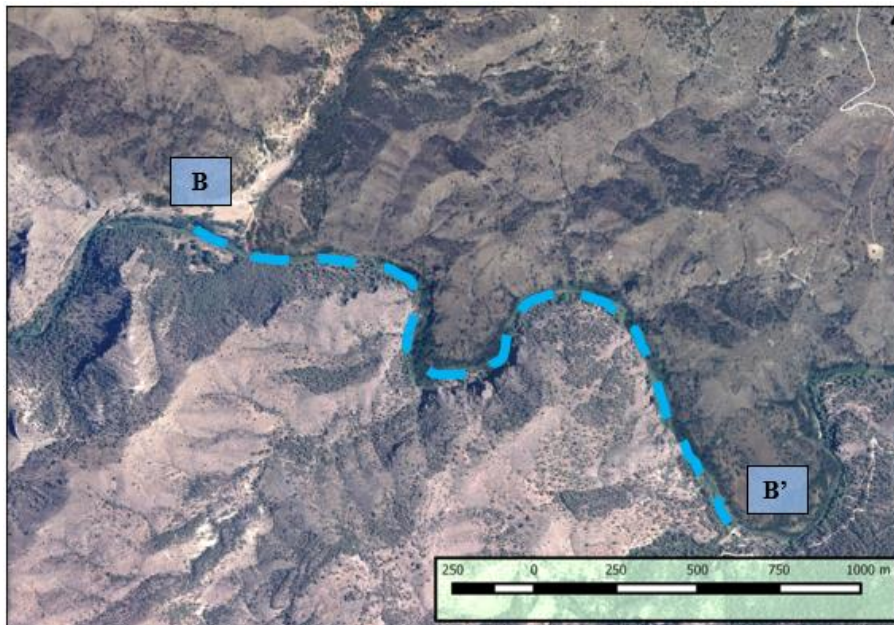
Figura 9. Subtramo 2 (B-B'). Fotografía aérea de 2012

El subtramo 2 (B-B') posee una longitud de 2,8 km y engloba el intervalo comprendido entre las desembocaduras de la Rambla de Peñarrubia y el río Taibilla (Figura 9).

En el segundo sector la calidad funcional del sistema continúa valorándose como «deficiente», a pesar de obtener la máxima puntuación en el apartado dedicado a la funcionalidad de la llanura de inundación. La calidad del cauce pasa de «deficiente» en el primer subtramo a poseer una calidad «moderada» en este, apoyada fundamentalmente en la naturalidad de los márgenes. Igualmente, la valoración de la calidad de las riberas aumenta a «muy buena», puesto que apenas se aprecian leves alteraciones. La valoración total para el segundo subtramo es de 58 puntos, equivalente a una calidad final «moderada».
