RESTAURACIÓN DE UN CRUCIFICADO DEL SIGLO XVII

CARLOS JAVIER SÁNCHEZ TÁVORA

Conservador de obras de arte

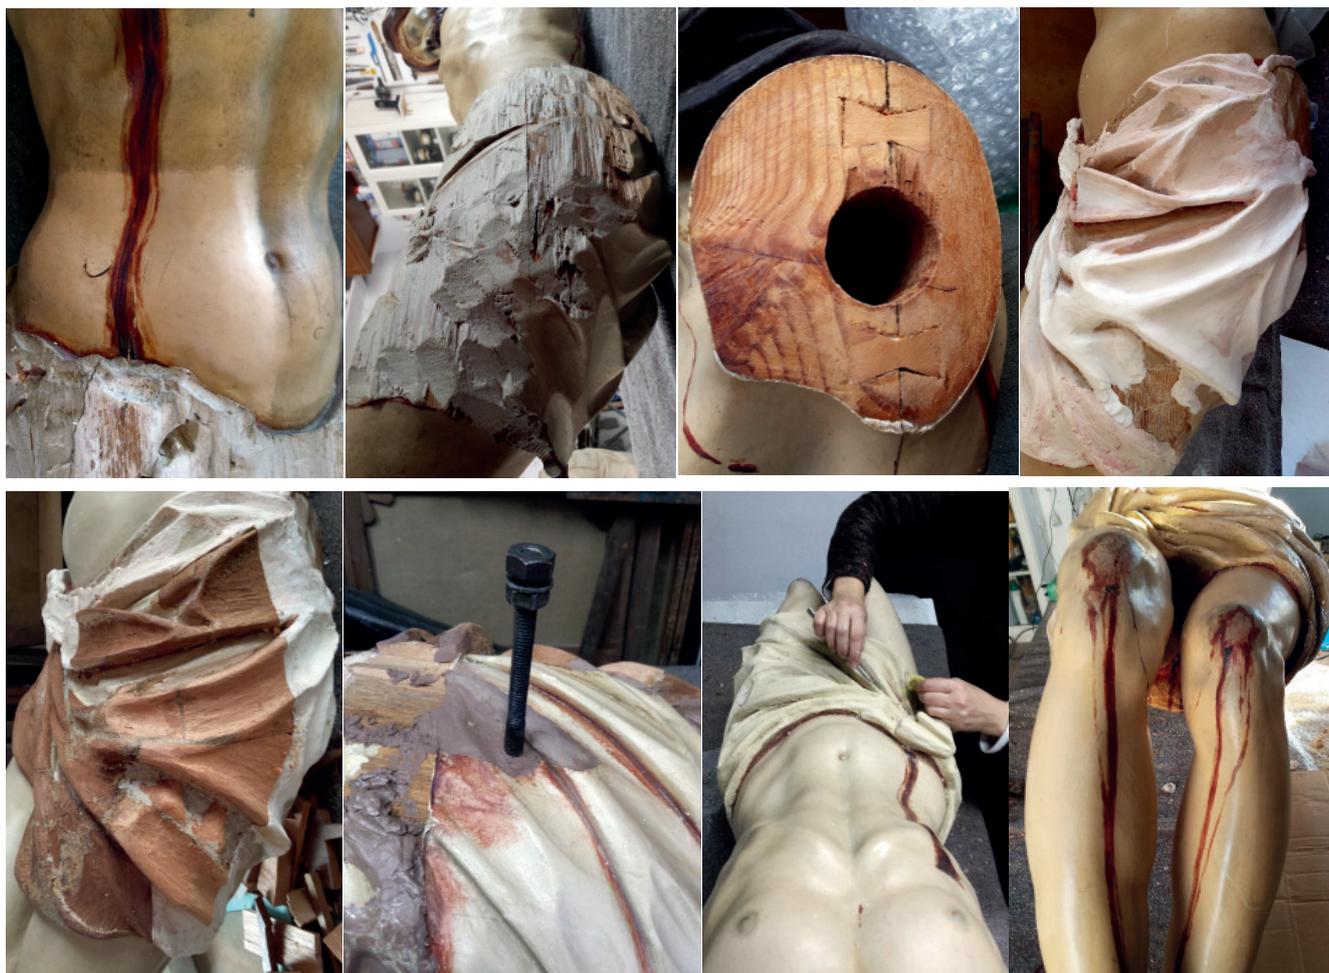
Una vez llegó la imagen al taller, se le hicieron fotos del estado inicial y se desmontó de la cruz, y comprobamos que no presentaba punto de anclaje a la misma desde la parte posterior del sudario, por lo que los clavos de manos y pies soportaban todo el peso de una imagen que es maciza, lo que provocaba daños en hombros y pies.

Por ello programamos la inclusión de un anclaje en esta zona, aprovechando la mutilación que presentaba el sudario.
